**ESTUDO DAS PATOLOGIAS DA PONTE DO BARREIRO,  
LOCALIZADA NO MUNICÍPIO DE MANHUAÇU-MG**

Trabalho de Conclusão de Curso apresentado no Curso Superior de Engenharia Civil do Centro Universitário UNIFACIG, como requisito parcial à obtenção do título de Bacharel em Engenharia Civil.

O objeto de estudo e análise neste artigo é a Ponte do Barreiro, situada sobre o rio Manhuaçu. Com, aproximadamente, 40 anos de existência, a ponte era caminho de acesso para a escola local da Comunidade do Barreiro, para as lavouras de café e para a rodovia MG-111, visto que estava localizada no limite de divisa entre os municípios de Manhuaçu-MG e Reduto-MG. Por falta de conservação, a estrutura da ponte já apresentava graves danos e se manteve em uso pelos moradores durante alguns anos, sem que houvesse intervenções para reestruturação ou acompanhamento para correções das patologias apresentadas, colocando a população em risco diariamente.

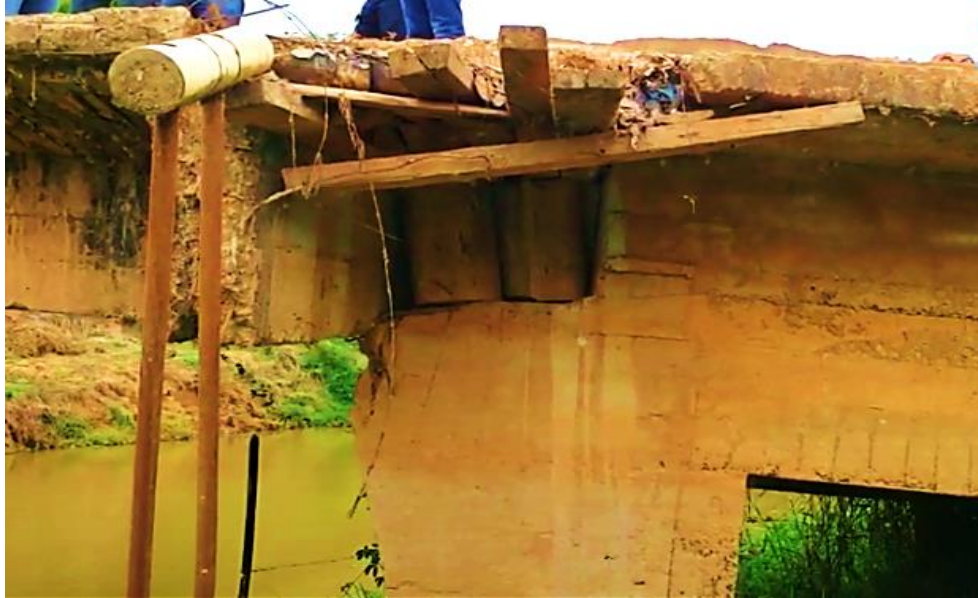
Foi verificado que uma das cabeceiras da ponte se deslocou após uma enchente, fazendo com que um dos seus apoios cedesse. Na vistoria foi verificado, também, que a ponte estava apoiada em madeiras que, segundo os moradores, eles mesmos as colocaram com a intenção de reforçar a estrutura, como pode ser visto na Figura 14.

FIGURA 14 – Madeiras colocadas no apoio da ponte

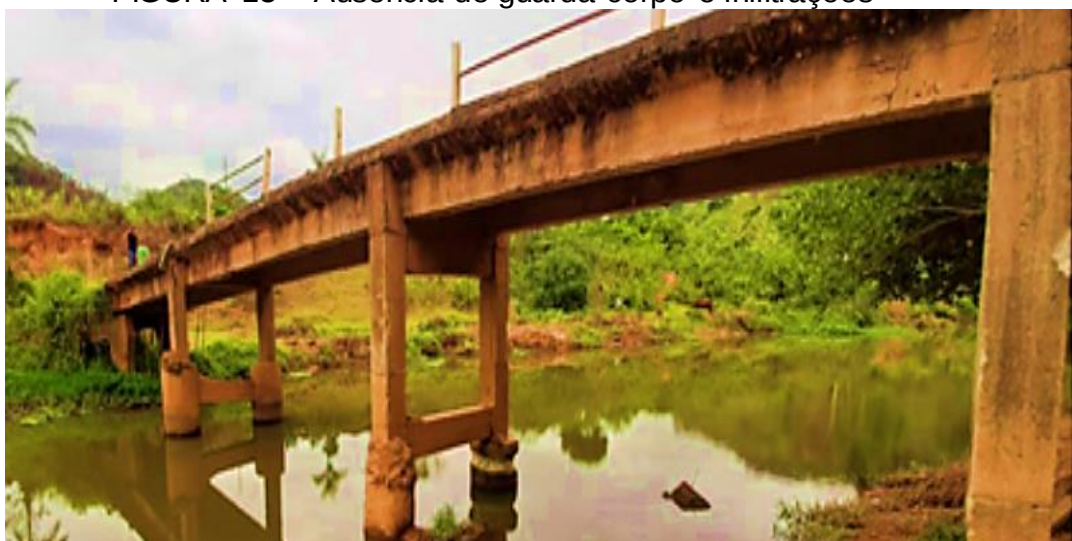
Entre os danos encontrados, percebeu-se que a ponte se encontrava com armaduras expostas em alguns pontos, trincas em pilares e vigas e, também, percebeu-se a necessidade de uma reforma para reparo das estruturas de guarda-corpo e drenagem da ponte, tendo em vista que a ponte também apresentava sinais de infiltrações na superfície (FIGURA 15), decorrente da ausência de um projeto eficiente de drenagem. No local, foi verificada a existência de furos no tabuleiro, fazendo com que a água escorresse pelas vigas (FIGURA 16).

FIGURA 15 – Ausência de guarda-corpo e infiltrações

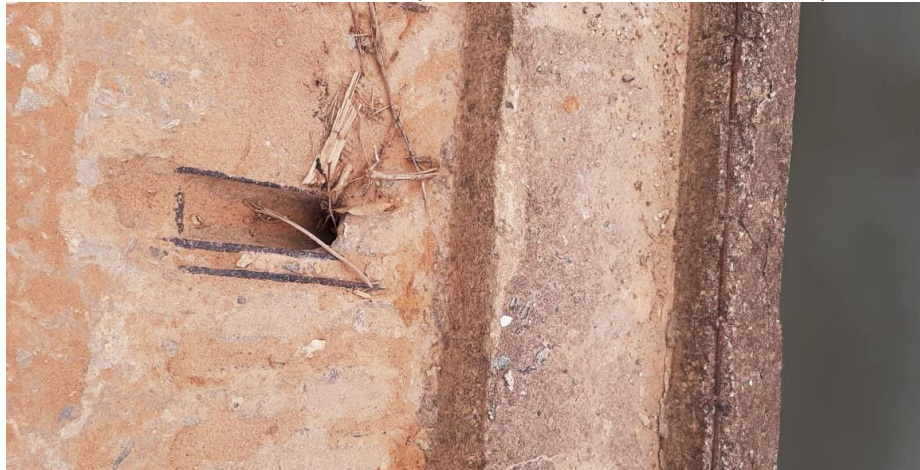
FIGURA 16 – Armadura exposta e furo no tabuleiro da ponte

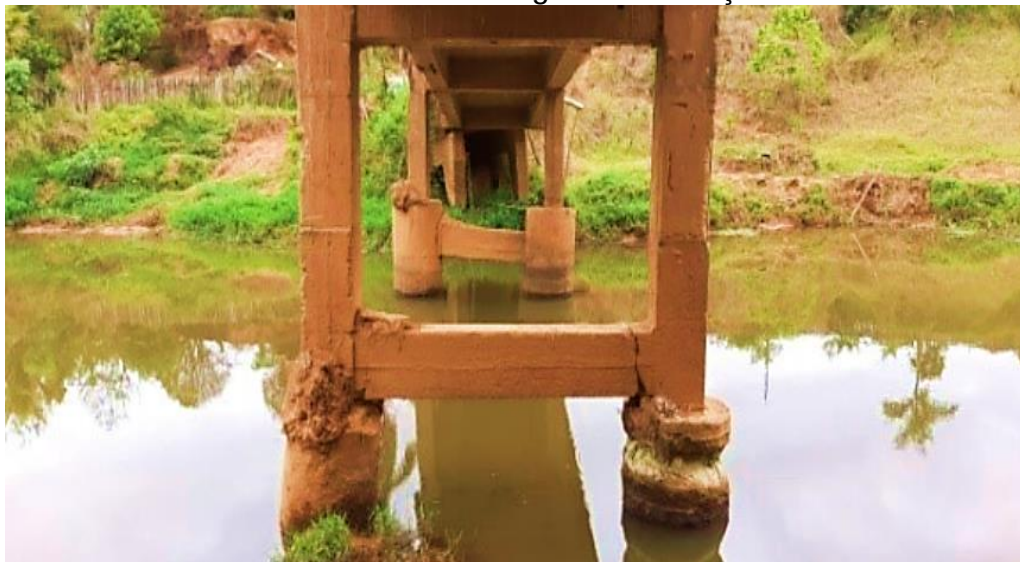
Para Caputo (1987), a fundação é a parte de uma estrutura que transmite ao terreno subjacente a carga da obra. No caso deste estudo, a ponte de 50 metros de extensão possui uma fundação precária, apresentando sinais de degradação do concreto. Além de ficar claro que um travamento foi realizado na altura dos pilares e o outro na altura dos blocos, evidenciando um possível erro de execução ou falta de projeto adequado (FIGURA 17). No travamento realizado entre pilares, nota-se a presença de uma trinca que passa por toda a ligação.

FIGURA 17 – Patologia nas fundações

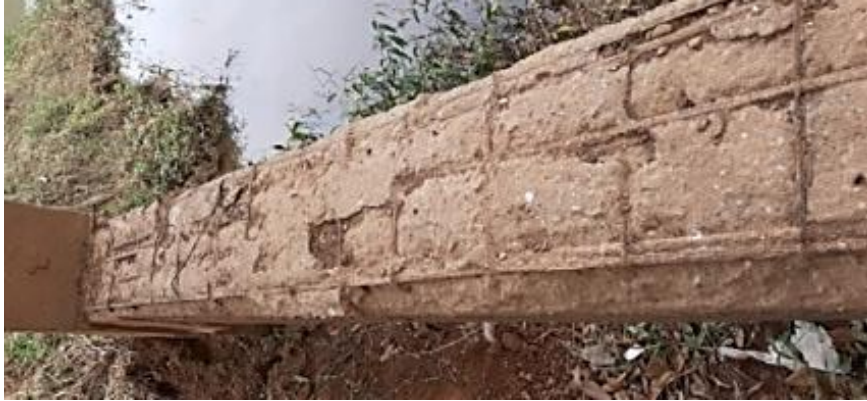
Foi identificado, também, que a estrutura apresentava vários pontos de deslocamento do concreto com exposição da armadura e estas patologias (FIGURA 18), quando não são tratadas adequadamente, geram a corrosão e a carbonatação da armadura. A FIGURA 19 expõe o desgaste da estrutura, que caracteriza abrasão e evidencia as britas do concreto no tabuleiro da ponte.

FIGURA 18 – Exposição da armadura e deslocamento do concreto

Como foi exposto acima, a ponte do Barreiro apresentava grande quantidade de manifestações patológicas e, para o tratamento e reparo de tais danos, recomenda-se, após limpeza e análise do grau de gravidade de cada patologia, a adoção dos procedimentos listados no Quadro 2, onde são demonstradas as medidas de recuperação e tratamento das estruturas de ponte de concreto armado.

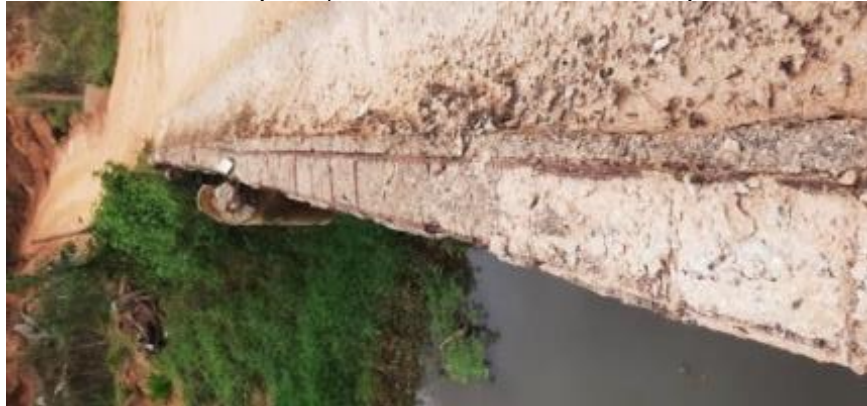
FIGURA 19 – Exposição de britas no tabuleiro por abrasão

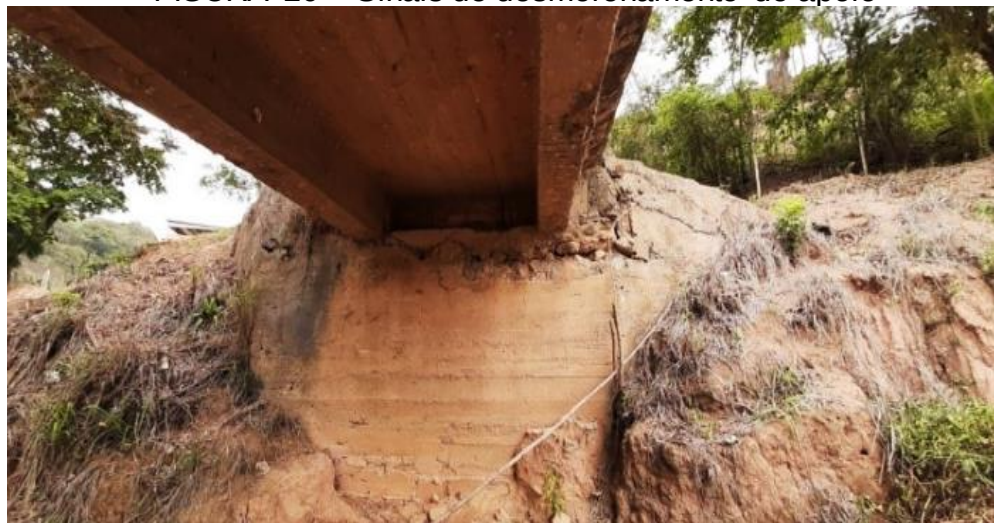
Pode-se observar na FIGURA 20, um arranque no apoio engastado que, possivelmente, foi causado pela movimentação da ponte em 2016, quando houve o primeiro colapso parcial da estrutura.

FIGURA 20 – Sinais de desmoronamento do apoio
