**AVALIAÇÃO DA ESTRUTURA DE CONCRETO ARMADO  
APÓS INCÊNDIO OCORRIDO EM ESTABELECIMENTO  
COMERCIAL DE AUTOPEÇAS NA ZONA DA MATA DE MINAS  
GERAIS**

Trabalho de Conclusão de Curso apresentado no Curso de Superior de Engenharia Civil do Centro Universitário UNIFACIG, como requisito parcial à obtenção do título de Bacharel em Engenharia Civil.

O estudo foi realizado em parceria com o estabelecimento comercial de autopeças, denominado CALPEN AUTOPEÇAS, localizado na Avenida Tancredo Neves, número 8, em Manhuaçu, na Zona da Mata de Minas Gerais, que permitiu a coleta de dados no referido local. O estabelecimento, de três andares, pegou fogo na manhã de terça feira, dia 07 de julho de 2020. Os efeitos produzidos pelo fogo podem ser avaliados através das consequências que o mesmo produz no concreto armado. Sendo assim, no dia 03 de setembro de 2020, foi realizada uma visita ao local para realização da avaliação visual e coleta de imagens.

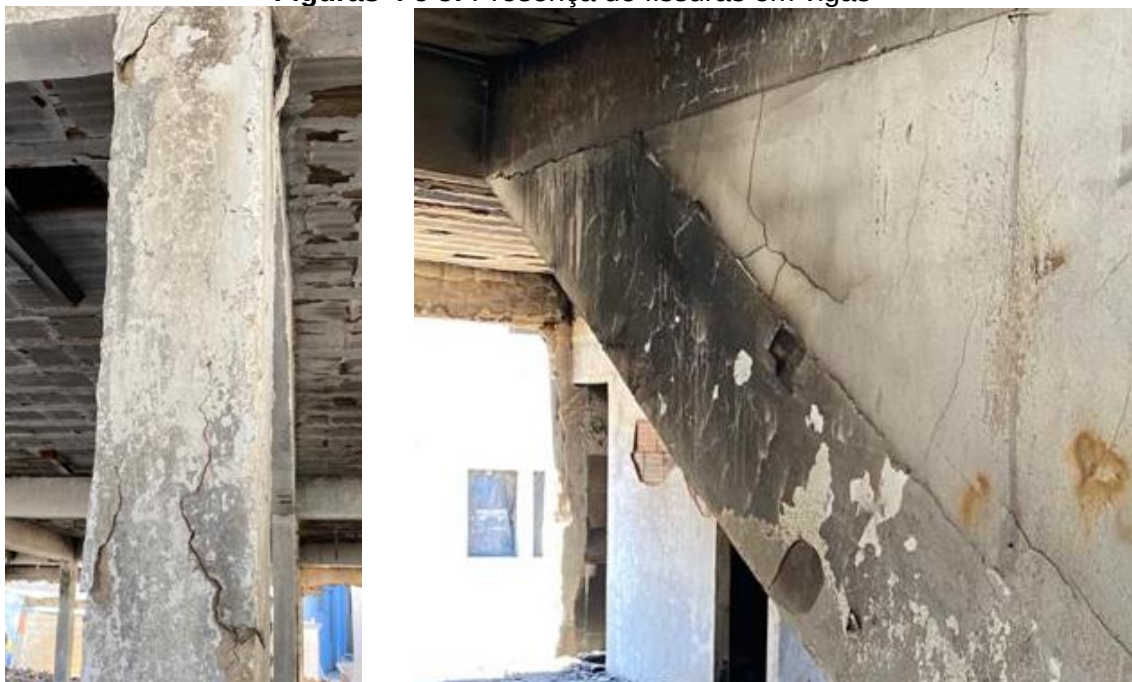
Uma das patologias encontradas no estabelecimento comercial de autopeças (CALPEN) após a ocorrência do incêndio foi a presença de fissurações em vigas e pilares, como é demonstrado nas Figuras 4 e 5. As fissurações são ocasionadas pela dilatação e contração que ocorrem quando há altas variações de temperatura. Dessa forma, ocorre alterações dimensionais, devido às restrições impostas pelos materiais, que promovem o aparecimento de fissurações (THOMAZ, 1989).

**Figuras 4 e 5:** Presença de fissuras em vigas

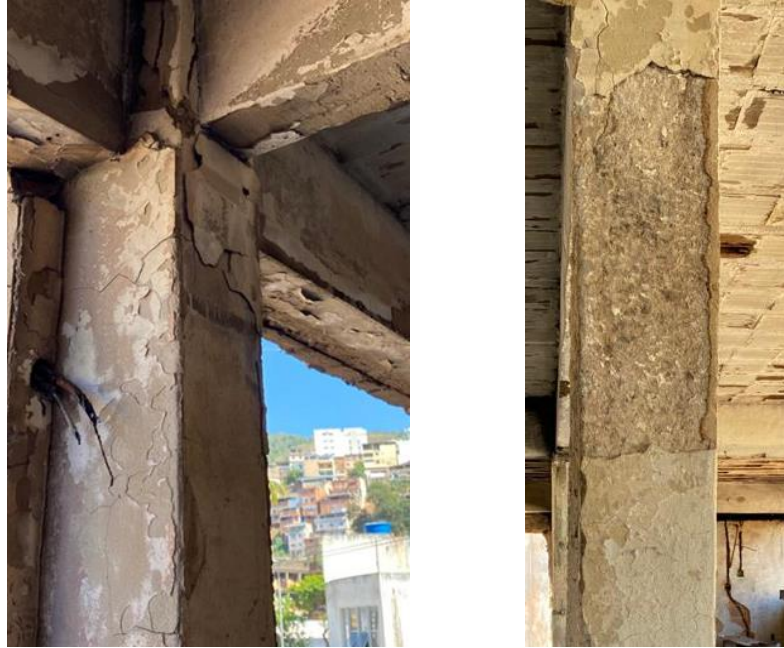
Além disso, pôde-se observar também a presença de lascamento superficial ou “*sloughing*” em pilares e vigas, como é demonstrado nas Figuras 7 e 8. Este fenômeno está relacionado ao destacamento de placas de concreto na parte superficial com grande perda de material. As possíveis causas dos lascamentos estão associadas à altas densidades das peças de concreto, à taxa de aquecimento, à taxa de distribuição não uniforme de temperatura nas peças, à pressão de vapor, entre outras causas (COSTA, FIGUEIREDO & SILVA, 2002).

**Figuras 6 e 7:** Presença de lascamento superficial em pilares e vigas

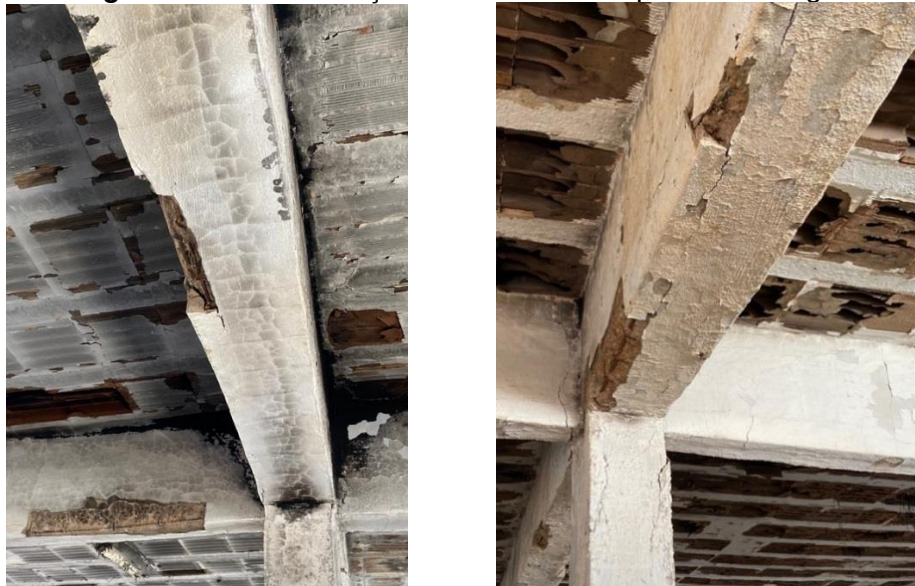
No presente estudo, observou-se também a presença de lascamento explosivo ou “*explosive spalling*”, como é demonstrado nas Figuras 8 e 9. Tal tipo de lascamento é caracterizado por ocorrer em pequenos focos e de forma abrupta e agressiva. As possíveis causas do lascamento explosivo são semelhantes às do lascamento superficial. Entretanto, normalmente os lascamentos explosivos estão relacionados à ação da pressão nos poros e das tensões térmicas internas, sendo que a pressão de vapor se constitui o principal fator na maioria dos casos (PURKISS, 1996; ANDERBERG, 1997).

**Figuras 8 e 9:** Presença de lascamento explosivo em vigas

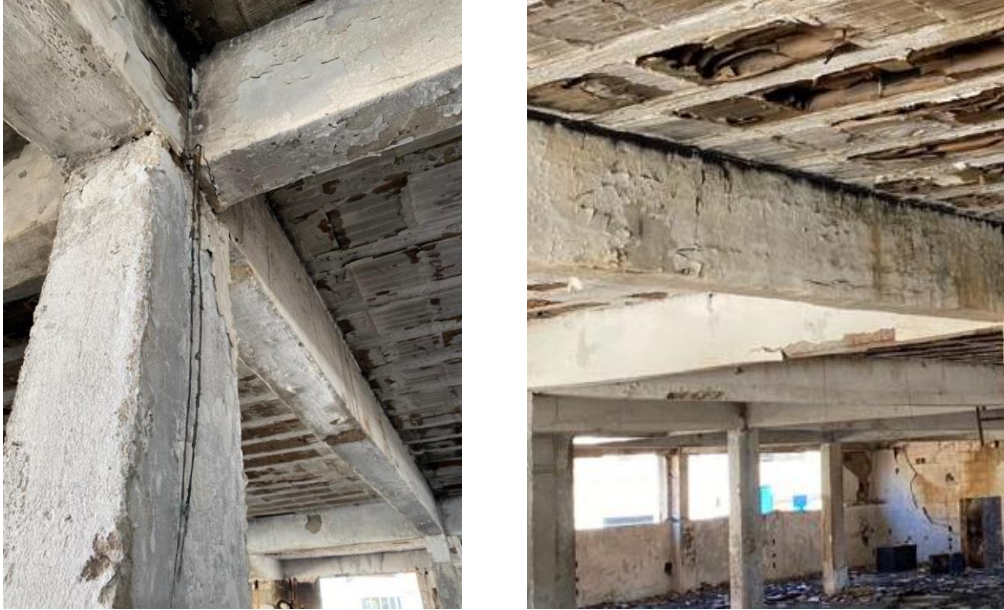
Além disso, no estabelecimento comercial após situação de incêndio, observou-se também a presença de esfarelamento superficial, como é demonstrado nas Figuras 10 e

11. De acordo com o estudo de Morales, Campos e Faganello (2011), esse fenômeno ocorre devido à exposição constante das camadas carbonatas do concreto ao fogo que reduz a resistência do concreto à abrasão.

**Figuras 10 e 11:** Presença de esfarelamento superficial em pilares e vigas

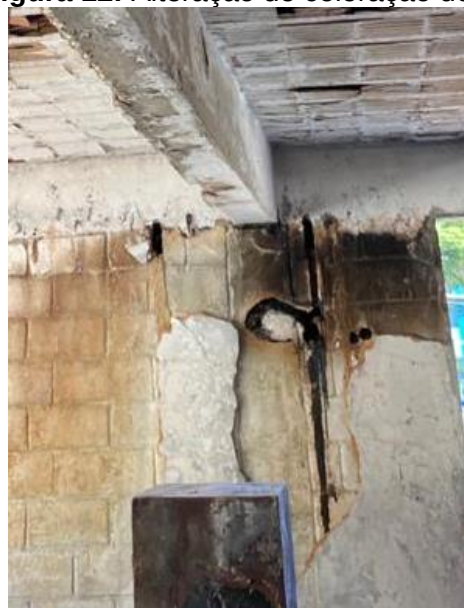
Em relação à mudança de coloração, o referido estabelecimento apresentou o concreto em diferentes colorações, desde o cinza ao amarelo alaranjado, como é demonstrado na Figura 12. De acordo com Rosso (1975), a coloração cinza se relaciona à exposição do concreto à temperaturas menores que 250°C. Já a coloração amarelo alaranjado é característica da exposição do concreto à temperaturas iguais ou superiores 900°C.

**Figura 12:** Alteração de coloração do concreto

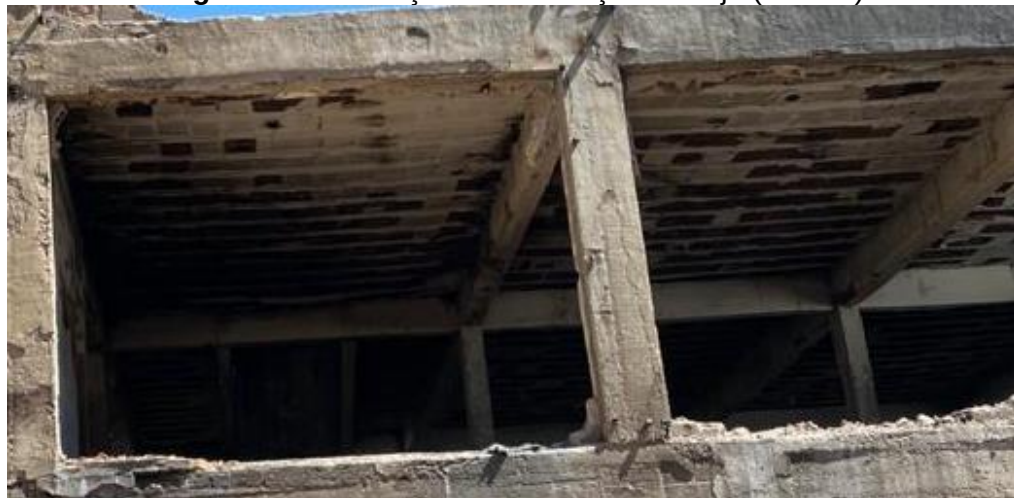
Além disso, observou-se ainda a presença de deformações em lajes, especificamente flechas, como é demonstrado na Figura 13. De acordo com o estudo de Gomide (2011), esta patologia se relaciona com a exposição das lajes ao fogo, que ocasiona o deslocamento da porção de concreto. Isto faz com que a armadura positiva fique exposta diretamente ao fogo, provocando deformações e perda da aderência e resistência do concreto.

**Figura 13:** Presença de deformação em laje (flechas)

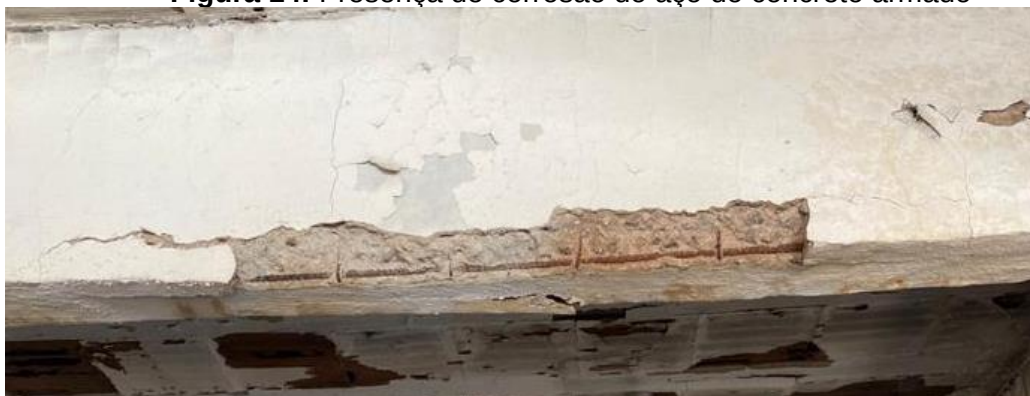
Além disso, observou-se também a presença de corrosão do aço, como é demonstrado na Figura 14. De acordo com Helene *et al.*, (2003), a corrosão do aço está relacionada a natureza eletroquímica. Em situações de incêndio, o concreto fica exposto a altas concentrações de monóxido de carbono. O hidróxido de cálcio (composto da pasta de cimento) quando associado ao monóxido de carbono dá origem ao carbonato de cálcio. Este elemento atinge o interior do concreto e consequentemente o aço. Dessa forma ocorre o aparecimento do processo de corrosão (TOKUDOME, 2009).

**Figura 14:** Presença de corrosão do aço do concreto armado

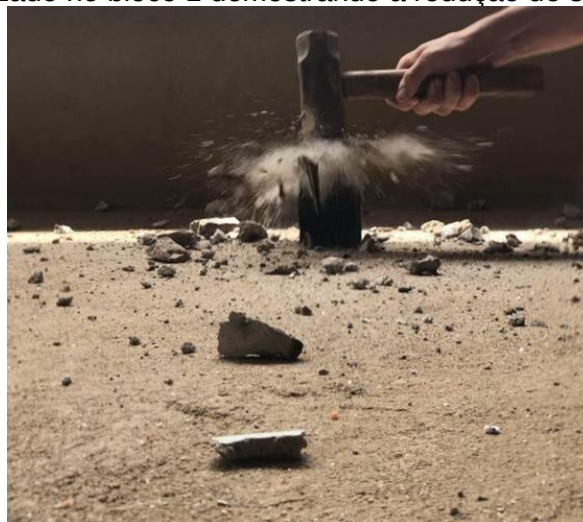
Para testar as resistências dos blocos, foi realizado um ensaio metódico que se baseou em efetuar 15 golpes com aproximadamente a mesma força, sem mensuração específica da força utilizada por aparelhagem própria. Os golpes foram efetuados na parte superior do concreto de forma contínua afim de demonstrar os efeitos sofridos pelos blocos nas diferentes situações em que os mesmos se encontravam. O bloco 1, após 15 golpes, apresentou uma redução expressiva do seu tamanho, ficando este com um tamanho final de aproximadamente 1/3 comparado ao seu tamanho inicial, como é demonstrado na Figura 20. Além disso, desde o primeiro golpe o bloco 1 já demonstrou fraturas. Sendo assim, pode-se presumir que o bloco 1 apresentou sua resistência expressivamente reduzida.

**Figura 20:** Golpe realizado no bloco 1 demonstrando a redução de seu tamanho e resistência

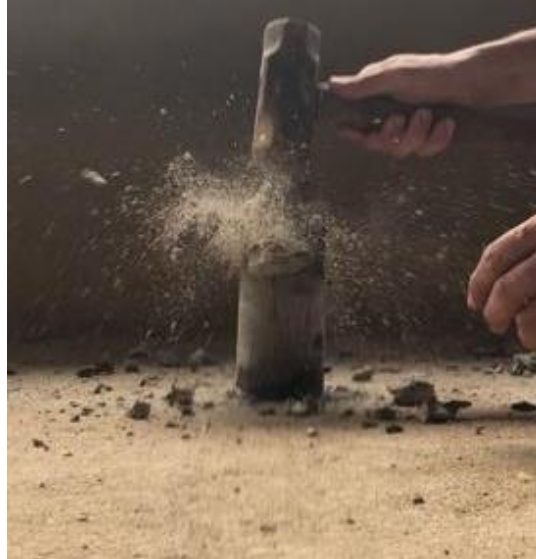
O bloco 2, após ter sofrido 15 golpes também apresentou redução de tamanho, entretanto esta redução não foi tão expressiva quando comparada a redução do bloco 1, como é demonstrado na Figura 21. O tamanho o bloco 2 reduziu à metade aproximadamente. Tal fato demonstra que apesar de o bloco 2 ter reduzido sua resistência, esta redução foi menor do que a redução sofrida pelo bloco 1. Este resultado pode estar associado ao tipo de resfriamento sofrido pelos blocos.

**Figura 21:** Golpe realizado no bloco 2 demonstrando a redução de seu tamanho e resistência

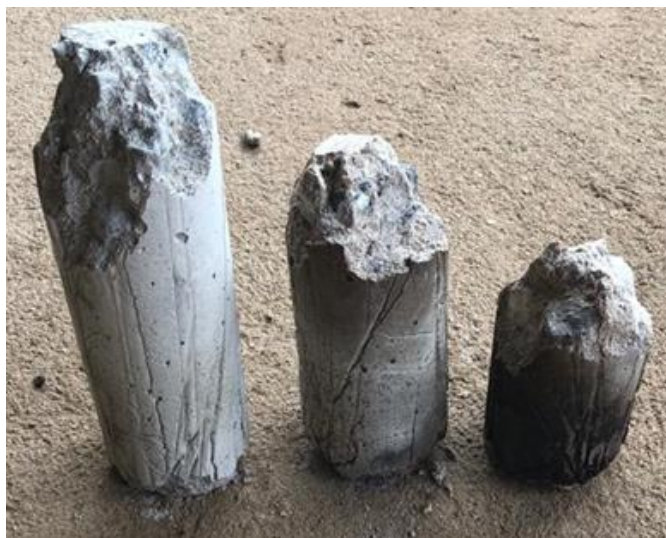
O resultado encontrado com o ensaio foi que o bloco 1, que passou pelo processo de resfriamento pela água, foi o que mais sofreu danos devido a redução drástica de sua resistência. O bloco 2, que foi resfriado à temperatura ambiente, também reduziu sua resistência, porém não demonstrou tantos comprometimentos quando comparado ao bloco 1. Já o bloco 3 (caso controle), que não foi exposto ao fogo e nem resfriado, manteve sua resistência máxima, obtendo, dessa forma, alterações não tão significativas quando comparado aos blocos 1 e 2, como é demonstrado na Figura 23.

**Figura 23:** Da direita para a esquerda, blocos 1, 2 e 3 respectivamente após expostos às situações anteriormente comentadas
