ANÁLISE SOBRE CARACTERÍSTICAS PATOLÓGICAS E PROCEDIMENTOS DE RESTAURAÇÃO EM OBRAS DA CONSTRUÇÃO CIVIL

Curso: Engenharia Civil Período: 10º Área de Pesquisa: Patologias

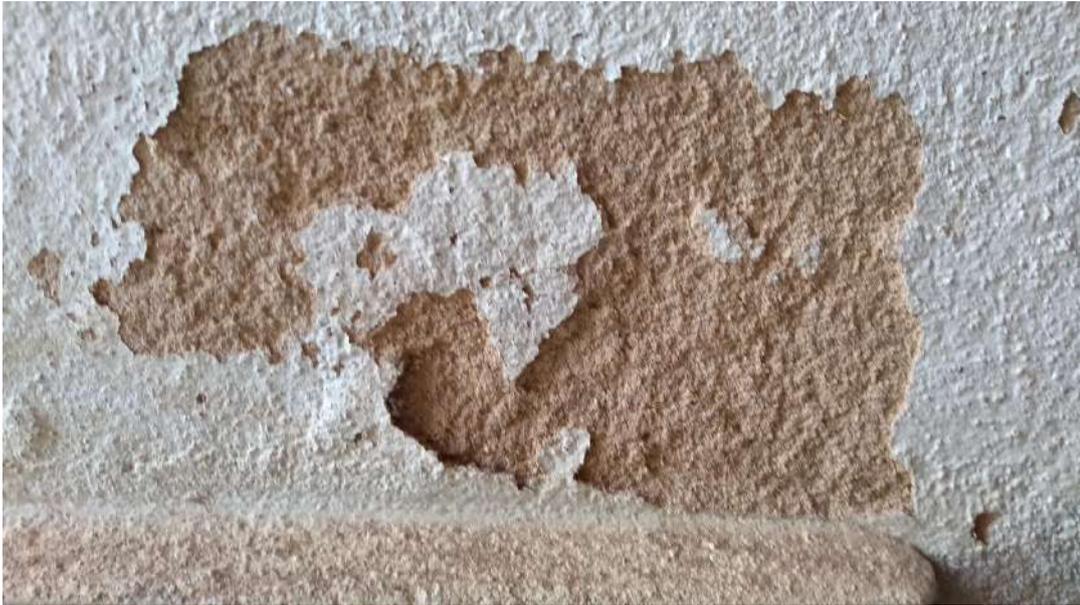
A primeira patologia identificada na edificação 1 foi o destacamento de alvenaria, placas de tinta soltas da parede e também um desgaste da argamassa conforme representado na Figura 3.

FIGURA 3 – Eflorescência em revestimento com pintura interna

Como mostrado nas figuras 3, 4, 5 e 6, a descrição foi feita por inspeção visual no qual as manifestações patológicas estavam localizadas no revestimento interno e externo, apresentando Eflorescência, Destacamento, Desagregamento das tintas, reboco apresentando sinais bastante claros de desgaste e sinais de pequenos pontos de umidade.

Possível causa dessas patologias é o teor de sais solúveis presentes nos materiais, umidade ou excesso de água, material com qualidade inferior, falha ou ausência na impermeabilização.

Para evitar o problema do surgimento de eflorescência, recomenda-se o uso de cimentos mais resistentes, como o CPIII e o CPIV - devido ao alto teor de pozolana e baixas reservas alcalinas, acabará reduzindo a chance da eflorescência aparecer. Caso já tenha ocorrido a eflorescência, as paredes internas e externas devem ser limpas com solução clorídrica, observando-se o nível da água e seu reaparecimento. Com isso, retirar toda parte afetada, refazer a impermeabilização de toda área (UEMOTO,1985).

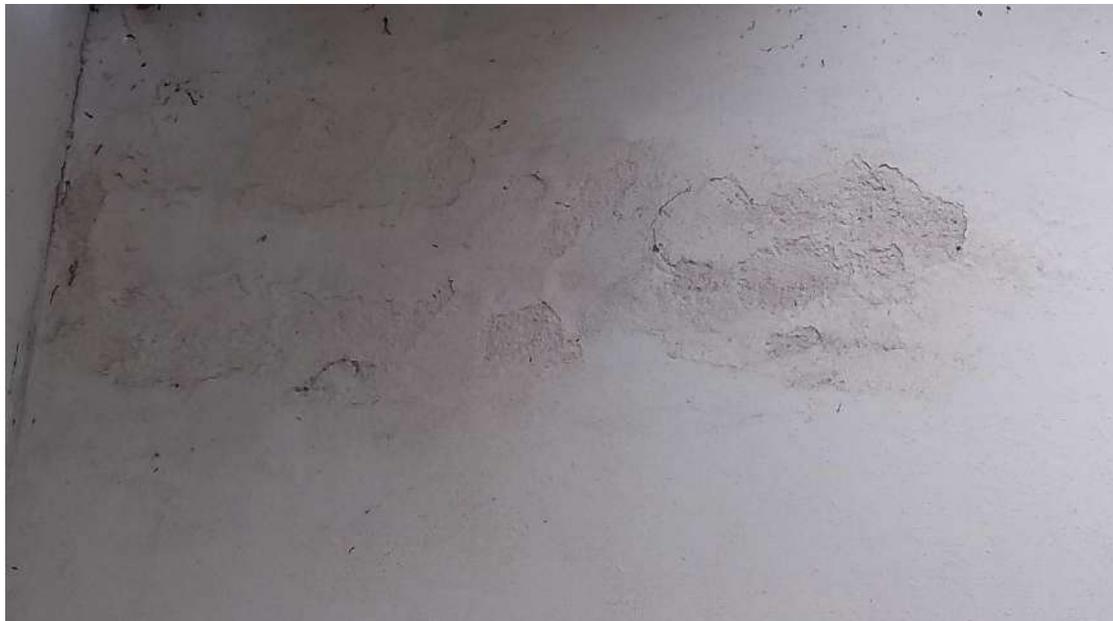
A Figura 4 apresenta uma repintura sobre a parede onde nota-se o aparecimento de manchas com pequenas infiltrações.

FIGURA 4 – Eflorescência em revestimento com pintura interna - edificação 2

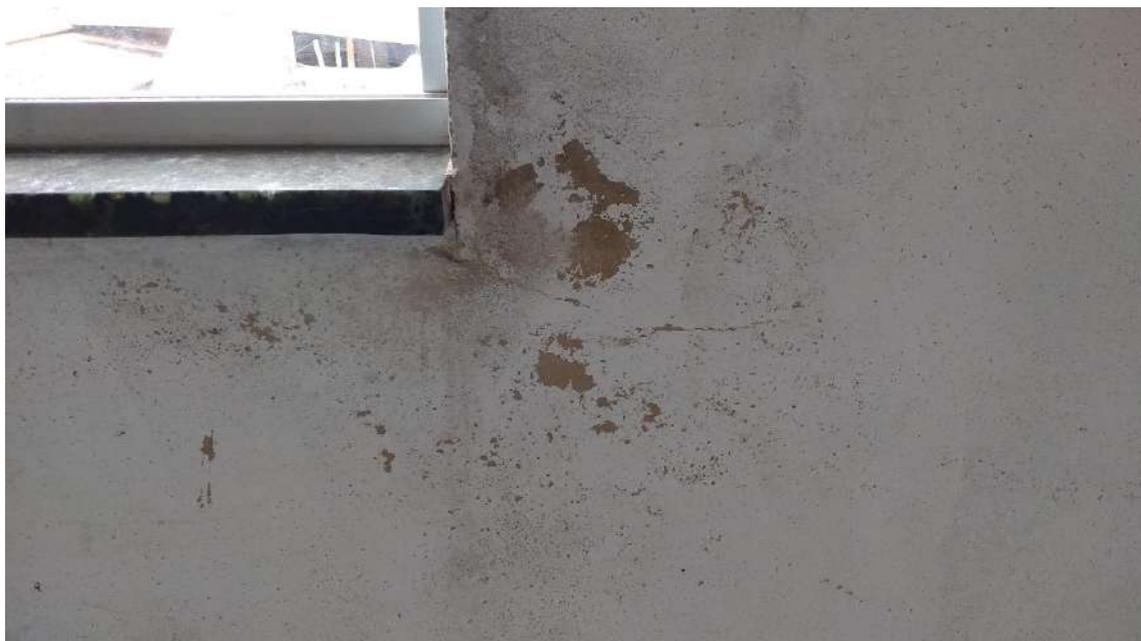
Conforme Figura 5 foi possível observar a tinta soltando da parede logo abaixo da janela, aparência do ambiente bem úmido devido a coloração do reboco.

FIGURA 5 – Eflorescência em revestimento com pintura interna - edificação 1

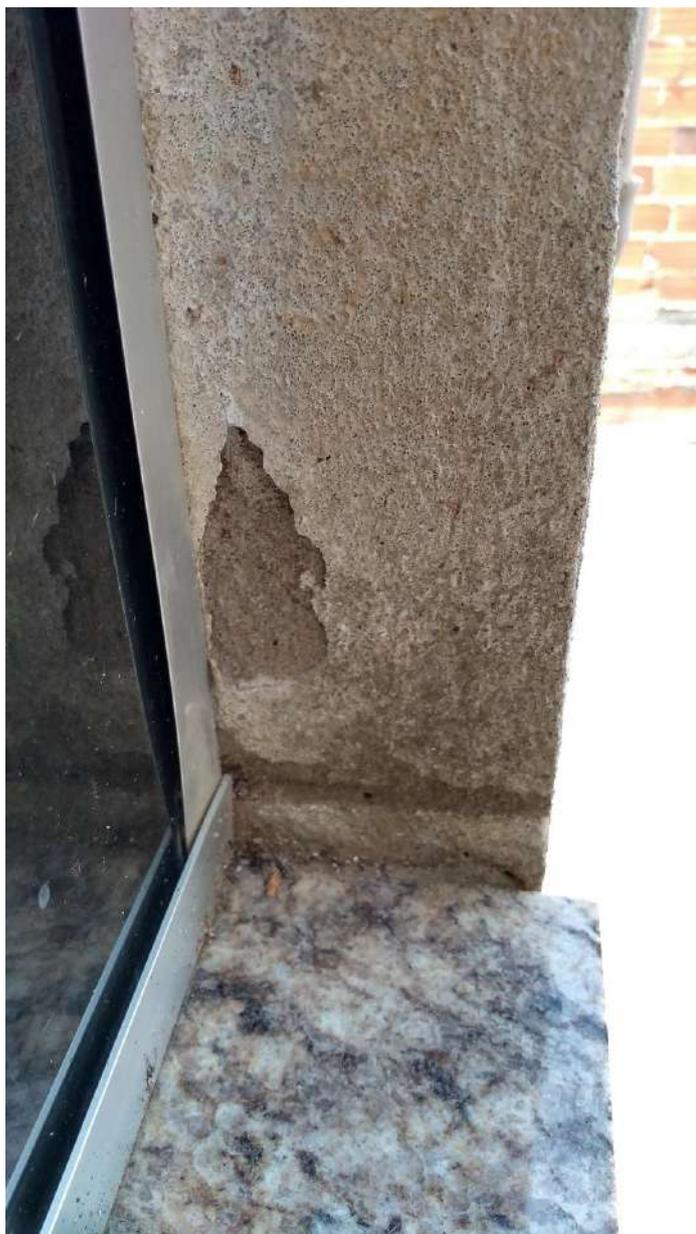
Pode ser observado na Figura 6 desagregamento da pintura, que se esfarela e se destaca da superfície juntamente com partes do reboco na área externa.

FIGURA 6 – Eflorescência em revestimento com pintura externo - edificação 1

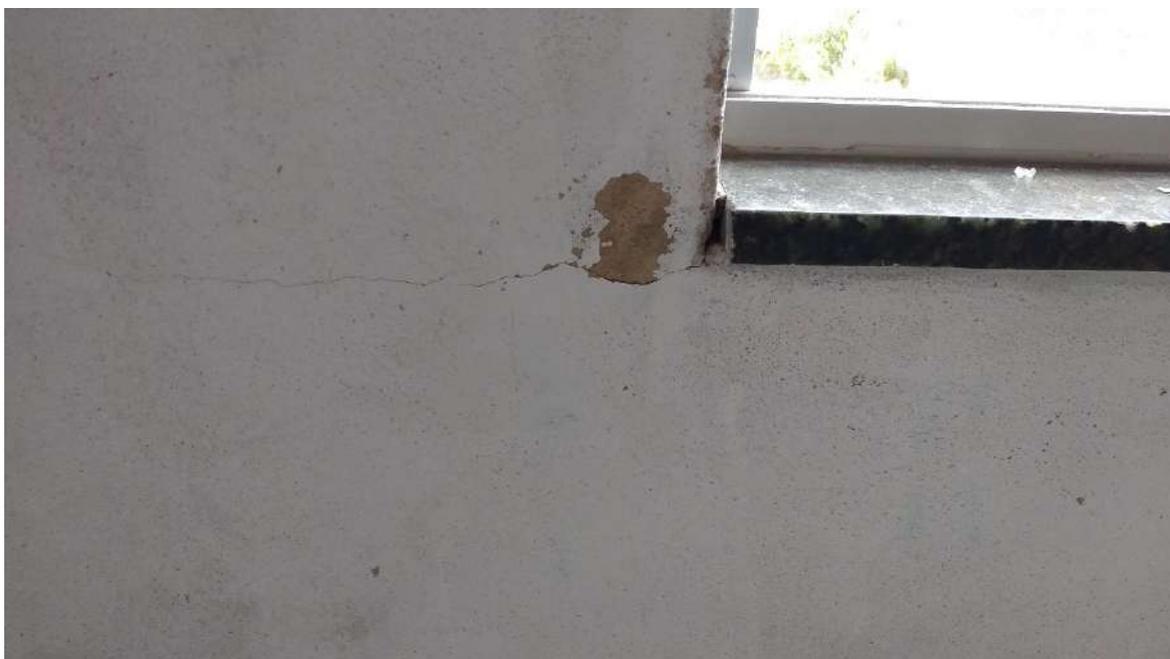
Fissuras logo abaixo das janelas na parte inferior, aparente nos trechos mais carreados da parede indicados na Figura 7.

FIGURA 7 – Trincas 45° abaixo das janelas - edificação 1

Como apresentado nas Figuras 7, 8, 9 e 10 a descrição foi feita por inspeção visual, detectando manifestações patológicas como fissuras, trincas, localizadas próximas a área das janelas e portas, nas maiores partes essas deformações ocorreram nos trechos mais carregados das paredes.

A falta de verga e contraverga, onde existem muitos esforços e tensões sobre a parede, qualidade do material utilizado, encontro de materiais diferentes, profissionais inadequados.

As vergas e contravergas estão localizados acima e abaixo das janelas e portas como mostrado na Figura 11, em locais onde ocorrem concentração de tensões, com esses dois elementos se minimizam o risco de aparecimento de fissuras nas paredes.

Segundo a NBR 6118:2014 é de grande importância que as vergas e contravergas ultrapassem o vão de janelas ou portas para ambos os lados numa proporção de 20% em relação ao comprimento do vão, e para a altura usar 10% em relação ao comprimento. Exemplo:

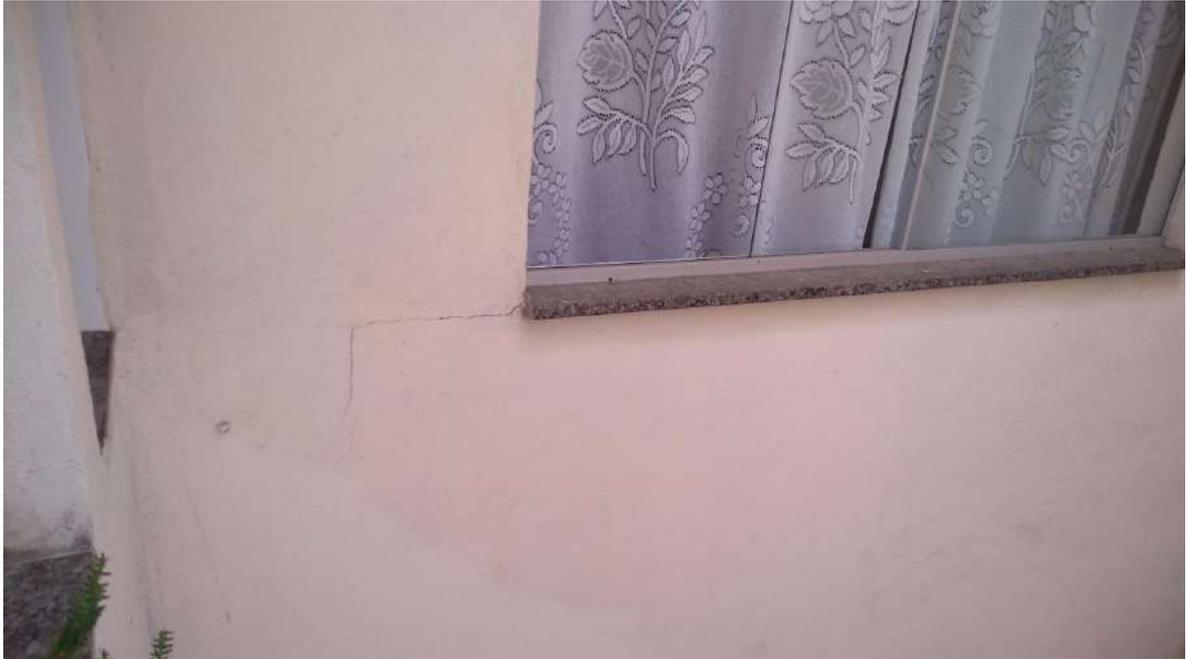
Trincas logo abaixo das janelas na parte inferior, aparente nos trechos mais carreados da parede indicados na Figura 8.

FIGURA 8 – Trincas 45° abaixo das janelas - edificação 2

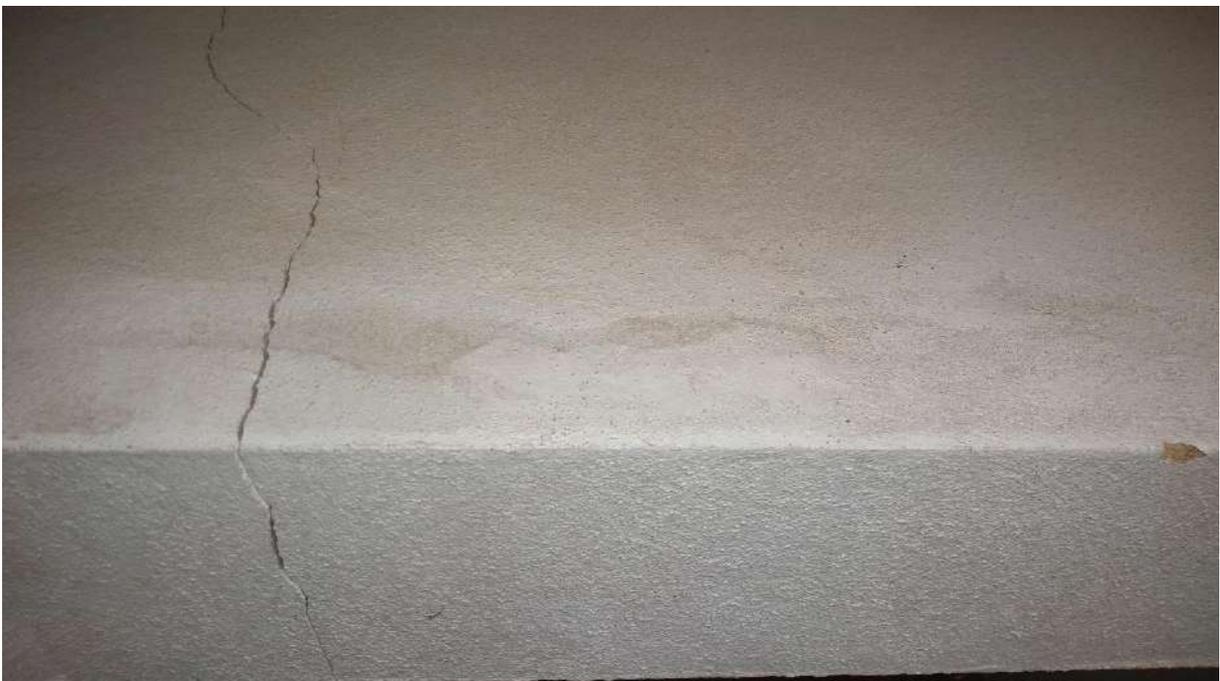
Trincas acima da passagem das portas interna dos corredores, aparente nas áreas de maiores carregamentos como mostrado na Figura 9.

FIGURA 9 – Trincas acima da passagem das portas internas - edificação 1

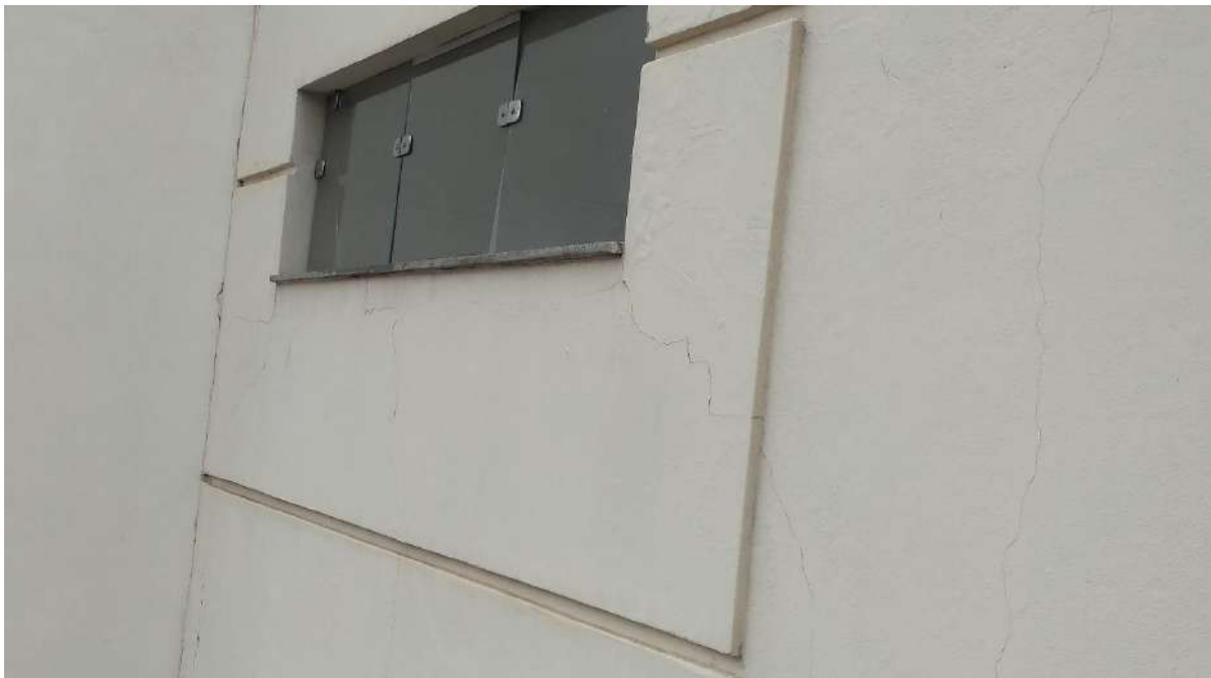
Fissuras nos dois cantos inferiores e no meio da janela da fachada do edifício aparente nos locais com maiores cargas conforme a Figura 10.

FIGURA 10 – Trincas 45° abaixo das janelas - edificação 2

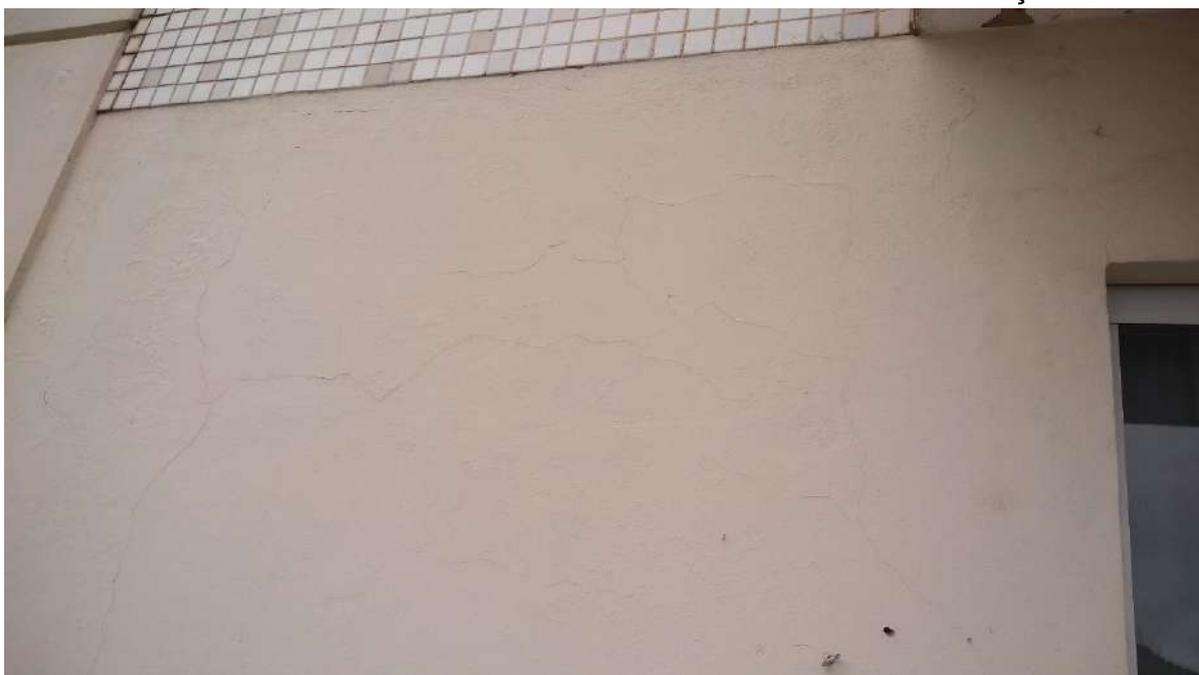
Fissuras presentes na parte superior da parede localizada no revestimento da fachada do edifício conforme representado a Figura 12.

FIGURA 12 – Fissuras na Fachada do Edifício - edificação 2

Como identificado nas Figuras 12, 13 e 14 a descrição foi feita por inspeção visual e encontrando manifestações patológicas em vários locais da fachada do edifício, contendo trincas e fissuras que se encontra na parte externa do revestimento.

Desgaste gerados fatores ambientais falta de manutenção, matérias utilizados de baixa qualidade ou resistência, profissional inadequado. As variações de temperatura provocam alterações no volume, resultando em movimentos de contração e dilatação (OLIVARI, 2016).

Teste de percussão resultará em um diagnóstico confiável, remoção da área afetada necessário aplicar uma tela metálica para absorver a movimentação para que não volte a ocorrer as fissuras na fachada, aditivo plastificante para concreto e argamassa que auxilia na impermeabilização do reboco e previne a fissuras pela variação de temperatura, deve ser levado em consideração se a trinca já foi reparada

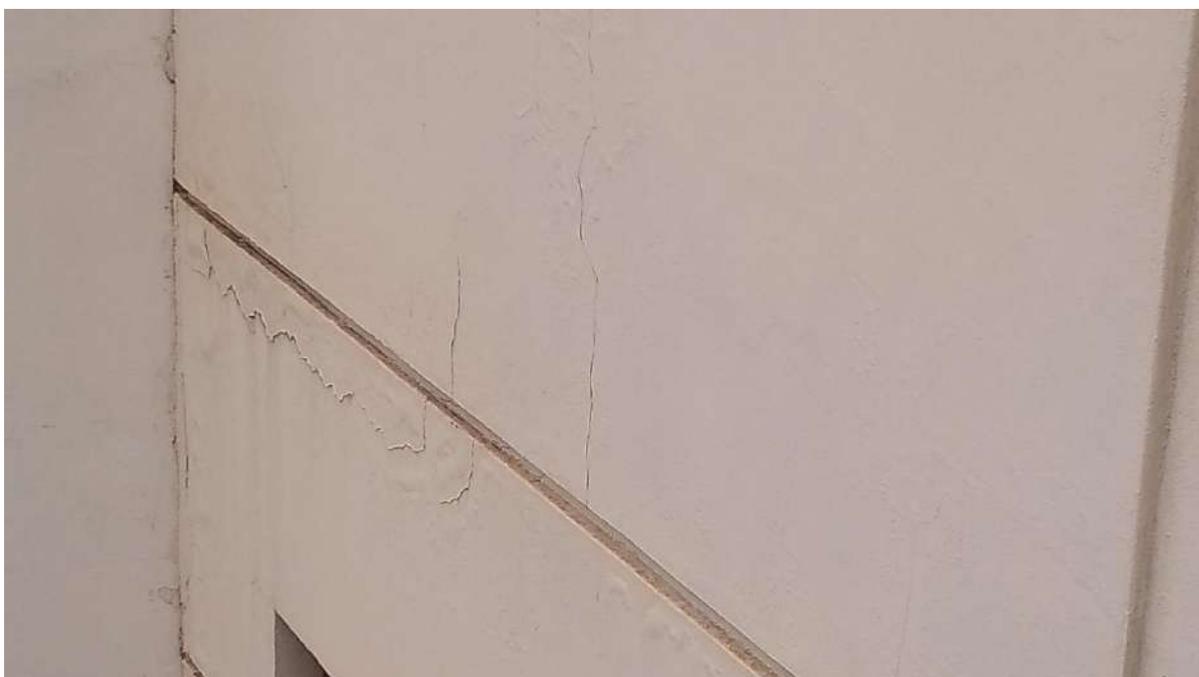
Trincas e fissuras na fachada do edifício, destacamento da tinta localizada acima do revestimento observadas na Figura 13.

FIGURA 13 – Trincas, Fissuras e Destacamento da Tinta - edificação 2

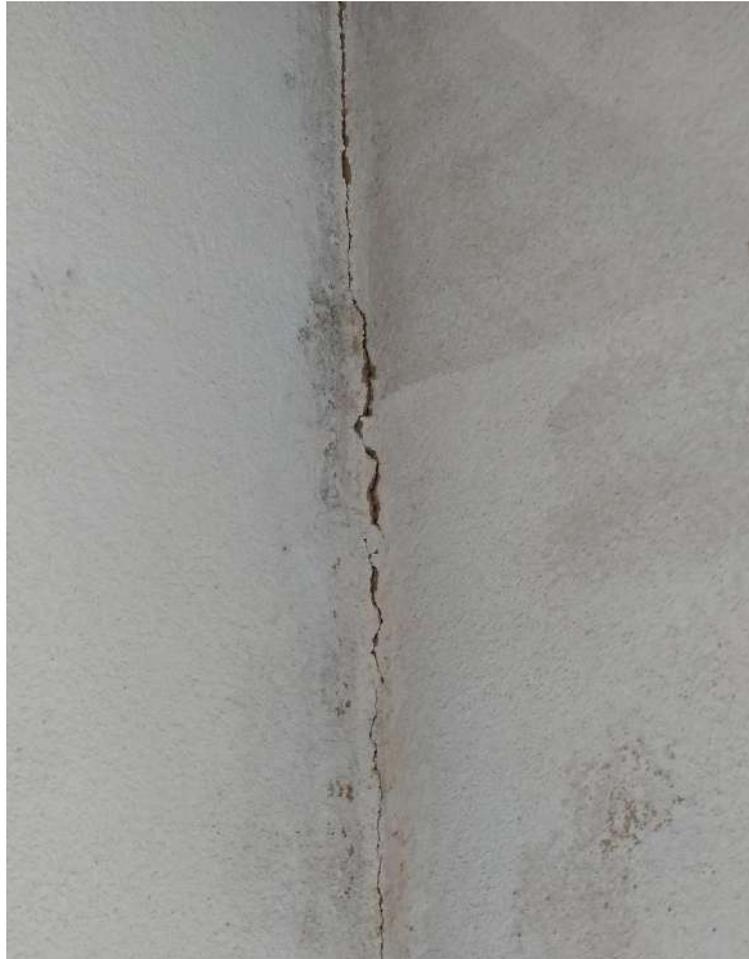
Trinca na vertical da parede localizada no encontro das paredes em um ângulo de 90° conforme a Figura 14.

FIGURA 14 – Trincas Vertical na Parede - edificação 2

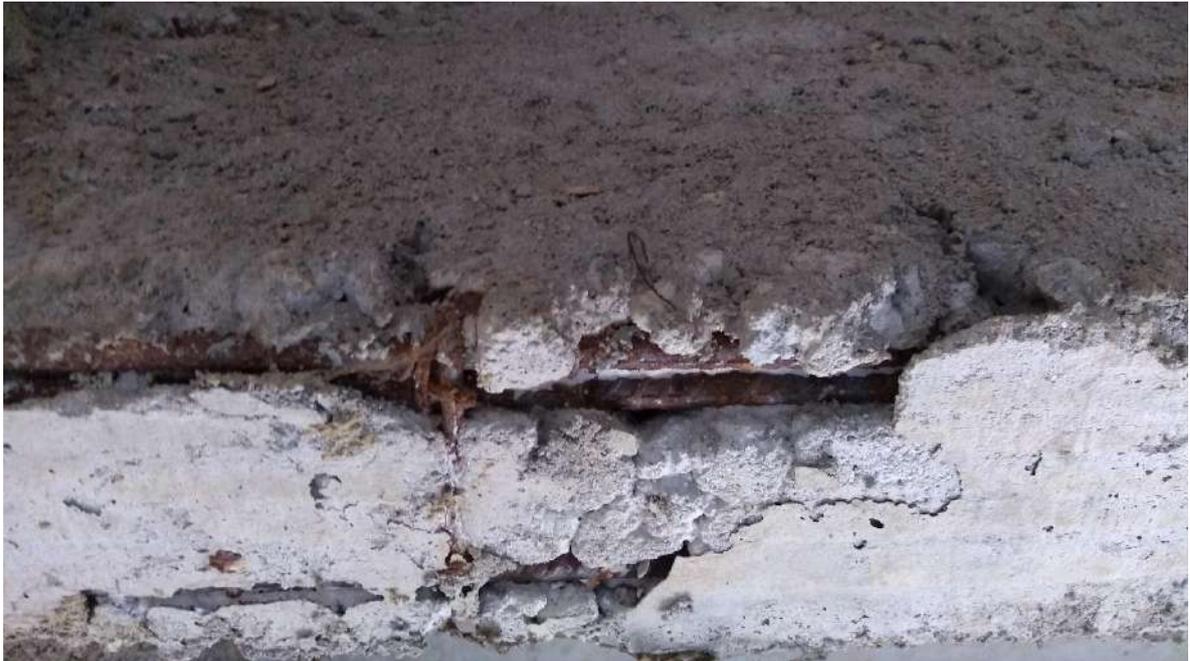
Viga com preenchimento inadequado na concretagem, com a armadura exposta já em processo de corrosão como mostrado na Figura 15.

FIGURA 15 – Viga com Armadura Exposta - edificação 1

A inspeção foi feita de forma visual onde as patologias encontradas estava o na parte externas das vigas, deixando muito claro que armadura estava exposta, com processo inicial de corrosão, que podem ser observadas nas Figuras 15 e 16.

Falha na concretagem por má execução, insuficiência do cobrimento da armadura, concreto muito permeável ou com elevada porosidade por falta de adensamento.

Remover cuidadosamente o concreto afetado e os produtos da corrosão, reconstituir a seção original da armadura, na aparição de agentes agressivos executar a correção com primer que criara proteção da armadura, uso de proteção química, galvanização e pinturas Epóxis (GENTIL, 2003)

Restaurar o componente estrutural acrescentando as dimensões originais através de reforço, aplicar revestimento de proteção, injeção de calda de cimento para preenchimento dos vazios internos (PIMENTEL & TEIXEIRA, 1978).

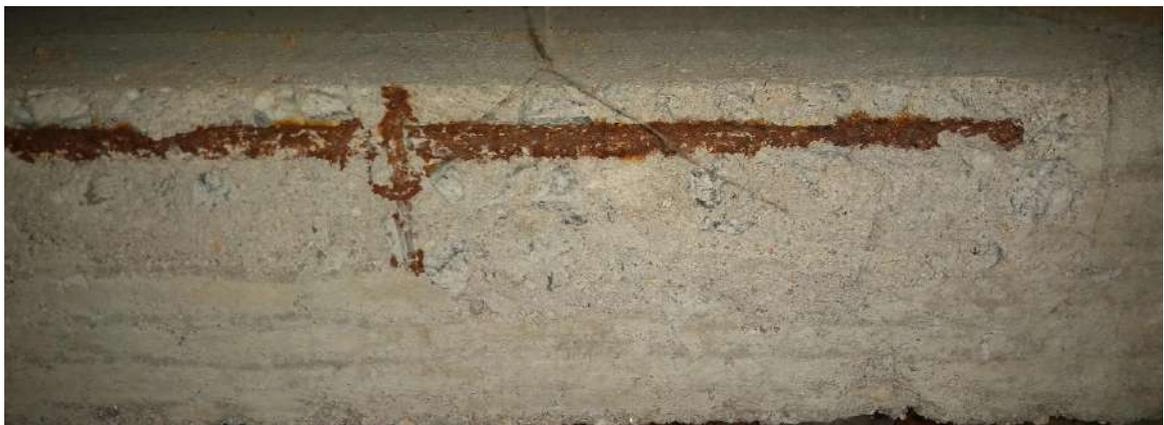
Viga com cobertura insuficiente levando a armadura a ficar exposta que já se encontra em processo de corrosão como apresentado na Figura 16.

FIGURA 16 – Viga com armadura exposta - edificação 1

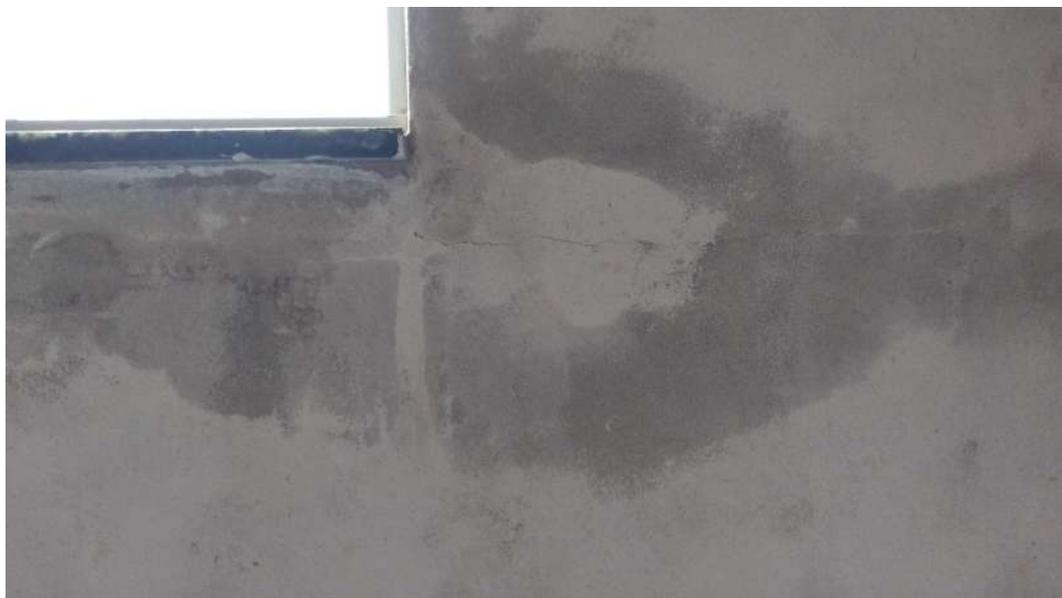
Infiltração na parede interna da sala devido ao contato prolongado de água, na fase inicial sem destacamentos do revestimento ou tinta, conforme a Figura 17.

FIGURA 17 – Infiltração na Parede - edificação 1

A descrição foi feita por inspeção visual onde foi identificado infiltração de água nas paredes causando uma mudança de cor no revestimento, bolhas e destacamento da tinta, apresentado nas Figuras 17 e 18.

Falta de impermeabilização da parede que está sempre em contato com a água, especificação inadequada de materiais e um profissional inadequado.

Solução adicionar aditivos impermeabilizantes na argamassa de reboco, para ter propriedades impermeabilizantes que vão evitar as infiltrações nas paredes. Segundo Assis (2009) para casos onde já exista essas infiltrações a solução encontrada e retirar todo material afetado refazer a permeabilização de toda área verificar se não a nenhum vazamento em tubulações hidráulicas.

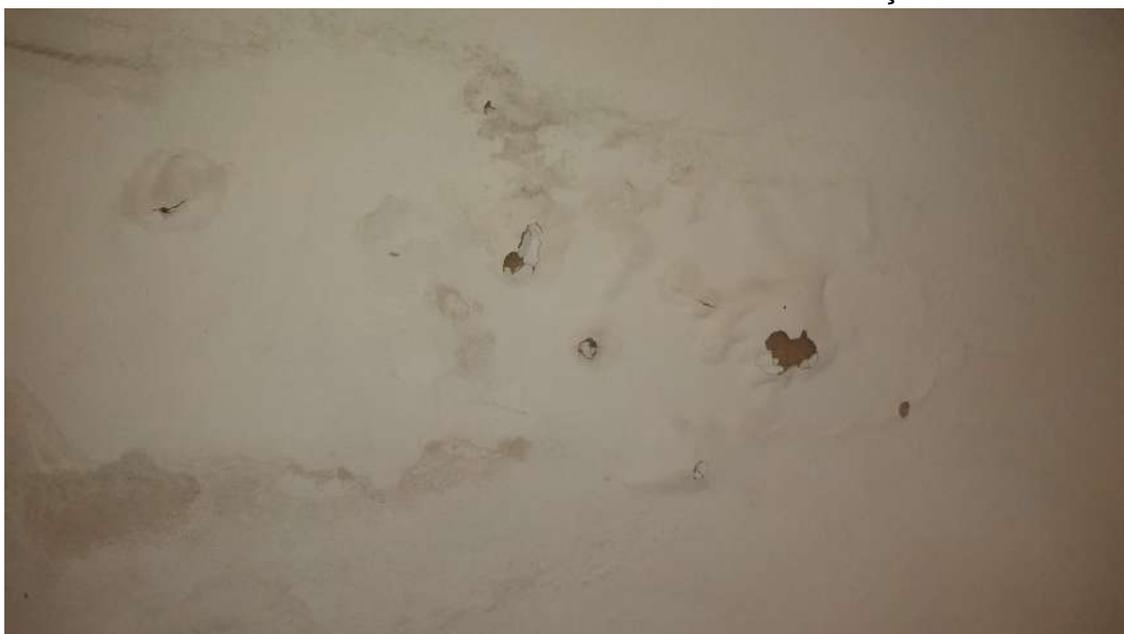
Infiltração na parede externa do banheiro, observamos um destacamento da tinta, que se encontra sempre em contato com a água, indicados na Figura 18.

FIGURA 18 – Parede do Banheiro - edificação 2
