## **Análise de patologias: Estudo de caso em edificações na cidade de Lajinha - MG**

***Área de Pesquisa: Patologias***

O presente trabalho se trata de um estudo de caso realizado na cidade de Lajinha - MG, durante o período de julho à novembro de 2021. Os objetos de estudo são duas edificações: uma utilizada para eventos privados, construída irregularmente e a outra se trata de um prédio residencial e comercial, ambas contêm diversos problemas patológicos.

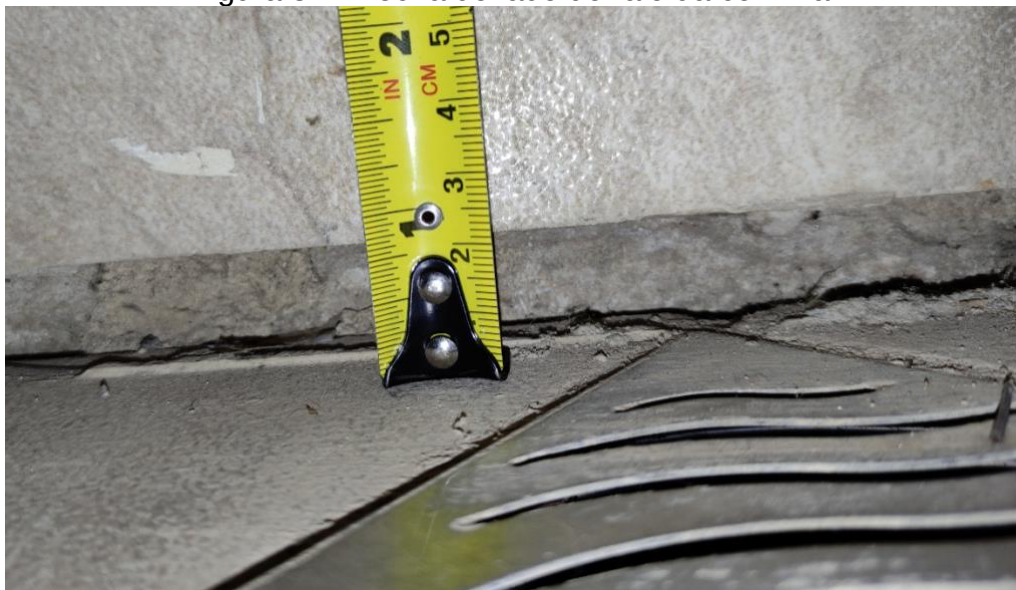
Ao realizar a análise da estrutura, observou-se primeiramente uma grande brecha (Patologia 1), com aberturas que variavam de 4 à 19mm aproximadamente, posicionada no encontro da laje de piso com a estrutura na parte interna da cozinha como mostra a figura 3, nos fundos da edificação. De acordo com os proprietários, alguns meses após a construção, a laje de piso da cozinha começou a apresentar fissuras na lateral da parede, ao pensar que eram pequenos recalques os proprietários apenas rejuntaram essa fissura, porém, algum tempo depois está voltou a aparecer, ficando cada vez maior.

Figura 3 – Brecha do lado do ralo da cozinha.

Analisando a patologia 1 pode-se concluir que a brecha pode ter sido causada pelo recalque da laje de piso uma vez que está se apoia somente no terreno aterrado não estando travada na estrutura. Através do nível da laje e da viga baldrame, pode-se perceber que a viga está 32,8 centímetros mais baixa que a laje, ou seja, a laje está apenas encostada na alvenaria como mostrado na Figura 6.

Convencionalmente a laje térrea, quando feita por cima de aterro, é travada na viga baldrame para impedir problemas como os encontrados neste trabalho (recalque). Para solucionar tal problema (Patologia 1), recomenda-se procurar ajuda de um profissional qualificado, que realizará uma análise da estrutura para verificar o que pode ser feito. Uma das soluções seria o travamento da laje na estrutura, ou, demolição da laje de piso existente para realização de compactação do aterro, evitando o fenômeno de recalque, e em seguida reconstrução da laje de piso, armada e travada na estrutura. Não somente para a patologia, uma análise de um profissional também é importante para verificar se a estrutura estaria apta para a expansão e se o terreno suportaria sem riscos.

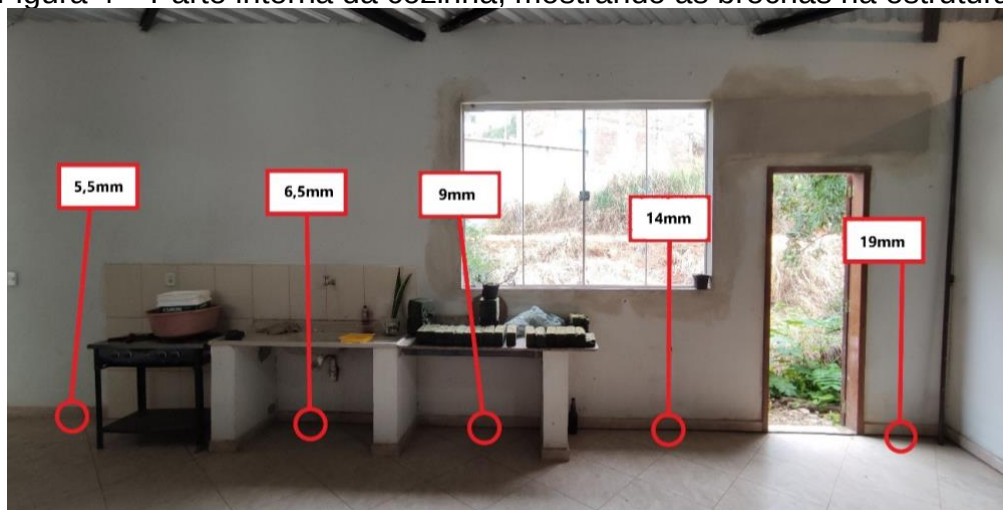
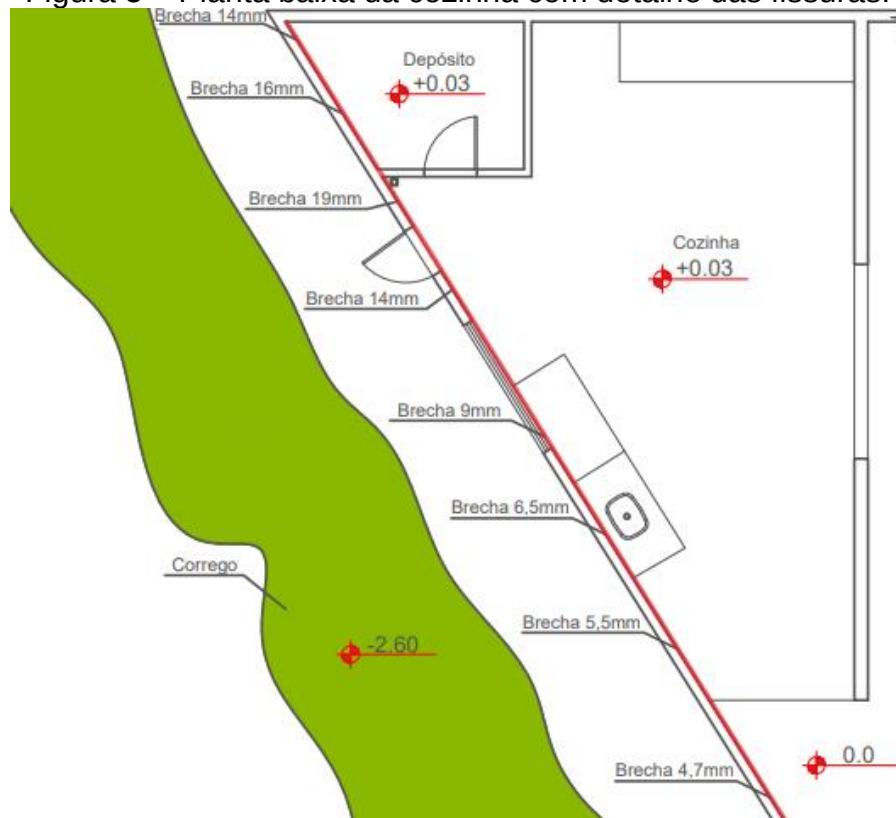
A figura 4 e 5 mostra o prolongamento da fissura por toda a cozinha e como ela vai aumentando com à medida que vai chegando ao meio da edificação.

Figura 4 – Parte interna da cozinha, mostrando as brechas na estrutura.

Figura 5 – Planta baixa da cozinha com detalhe das fissuras.

Ao analisar a patologia 1 na estrutura, pode-se perceber o aumento da abertura ao longo do comprimento, e ao chegar no cômodo do depósito ela começa a diminuir. A fresta se inicia com 5,5 mm e chega aos 19 mm no meio como mostrou a figura 4 e 5, terminando com 14mm dentro do depósito. À medida que a abertura vai se aproximando do meio da estrutura nota-se o ponto mais crítico, que chega próximo aos 20mm.

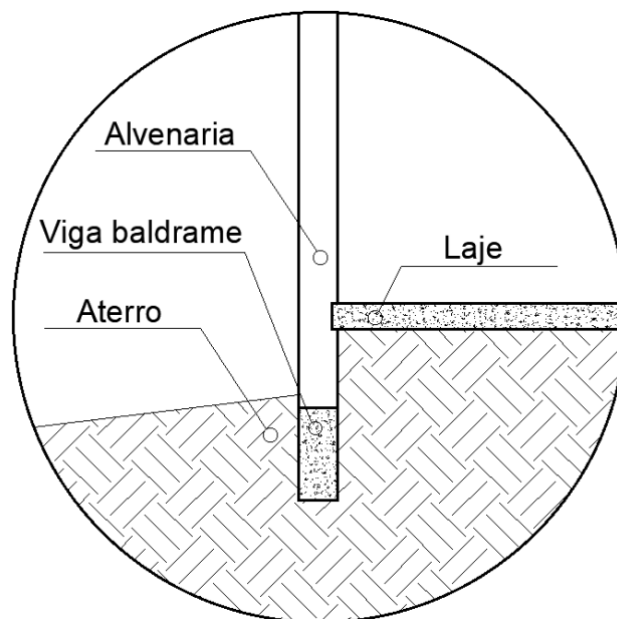
Figura 6 – Corte representando a situação da estrutura.

O fato de a laje não ter um travamento na estrutura, auxilia negativamente para que ela tenha essa movimentação, e por esta ser construída sobre um aterro facilita esse recalque (à medida que o aterro vai se assentando a laje cede junto com ele provocando a separação com a alvenaria). Além disso, o aterro foi construído irregularmente as margens de um córrego, que transborda no mínimo uma vez ao ano, o que também corrobora com o problema.

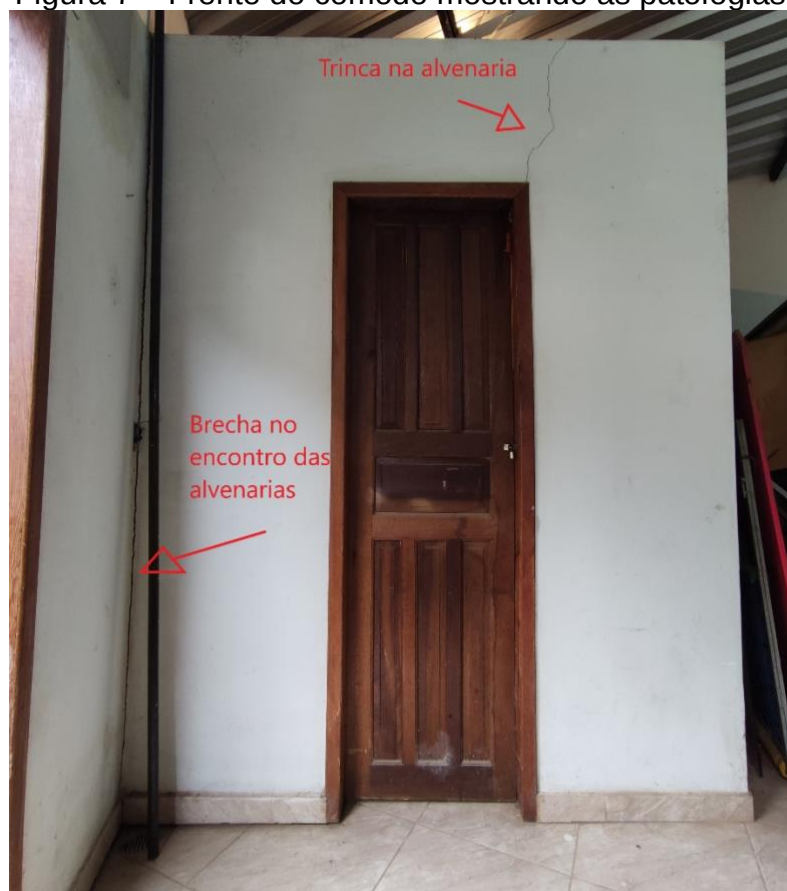
No local há também um pequeno cômodo, utilizado como depósito, que apresenta algumas pequenas trincas na alvenaria (patologia 2), como mostra a Figura 7, devido à falta de contra verga na porta.

Figura 7 – Frente do cômodo mostrando as patologias.

Essa Patologia, encontrada na esquadria do cômodo, é provocada pela falta de uma verga que funciona como uma viga auxiliando na distribuição de cargas e tensões, nos vãos de portas e janelas, impedindo o surgimento de fissuras como as encontradas. Na NBR 6118 (ABNT, 2014) as vergas e contravergas são elementos estruturais usados sobre aberturas de portas e janelas com o intuito de distribuir as tensões da alvenaria nessas aberturas.

Para solucionar a Patologia 2, o ideal seria a construção de vergas sobre as portas para evitar e solucionar as trincas presentes.

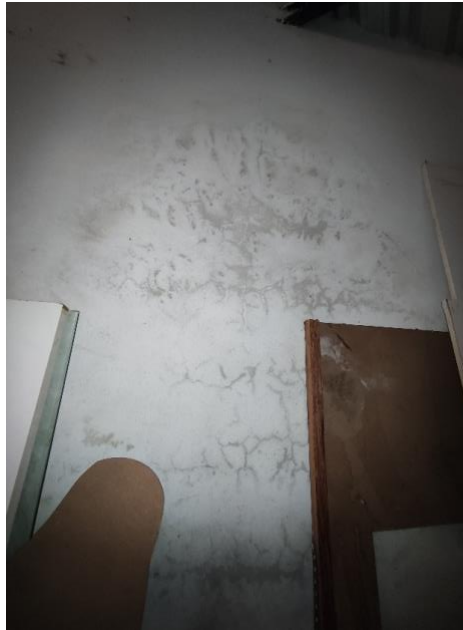
No cômodo do depósito também foi encontrada uma parede com sinais de infiltração (patologia 3), como mostra a Figura 8, causada pela água que transborda da calha e escorre pela parede externa, onde a alvenaria está exposta, sem chapisco ou embolso.

Figura 8 - Sinais de infiltração na parede dentro do cômodo.

A Patologia 3, por sua vez, provocada pela falta de limpeza e falha na instalação do trecho da calha. A falta de limpeza levou a obstrução da passagem da água e a falha na instalação do trecho da calha fez com que a mesma sofresse uma deformação, tudo isso fez com que a água transbordasse. A água transbordada das calhas escorre pela parede externa (não acabada – sem chapisco, reboco e emboço) provocando infiltrações na parte interna da parede como mostra a figura 8.

A solução para patologia 3 seria, inicialmente, realizar a limpeza da calha e reforçar o trecho da calha que foi mal instalado. Em seguida deve-se impermeabilizar e ao menos chapiscar a parte externa da edificação para ajudar a evitar futuras infiltrações causadas por respingos de chuva, e outros. Depois de feito tudo isso, na parte interna da parede, seria necessário descascar o reboco onde encontra-se o problema, fazer uma boa limpeza na área e logo depois fazer a impermeabilização da parede, e então chapiscar e emboçar a parede e por fim realizar a pintura.

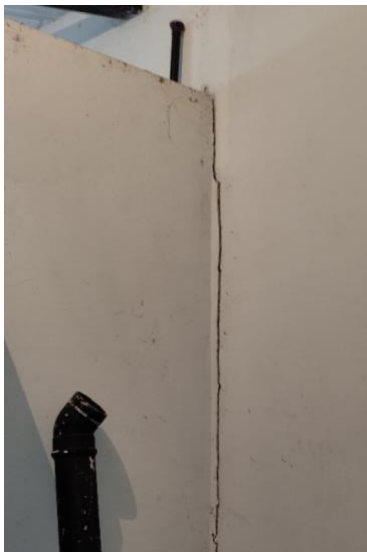
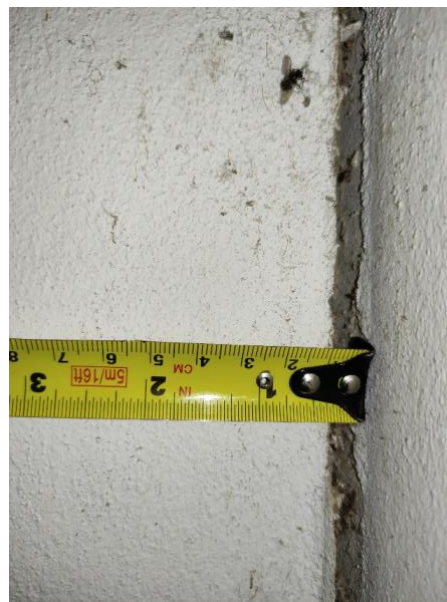
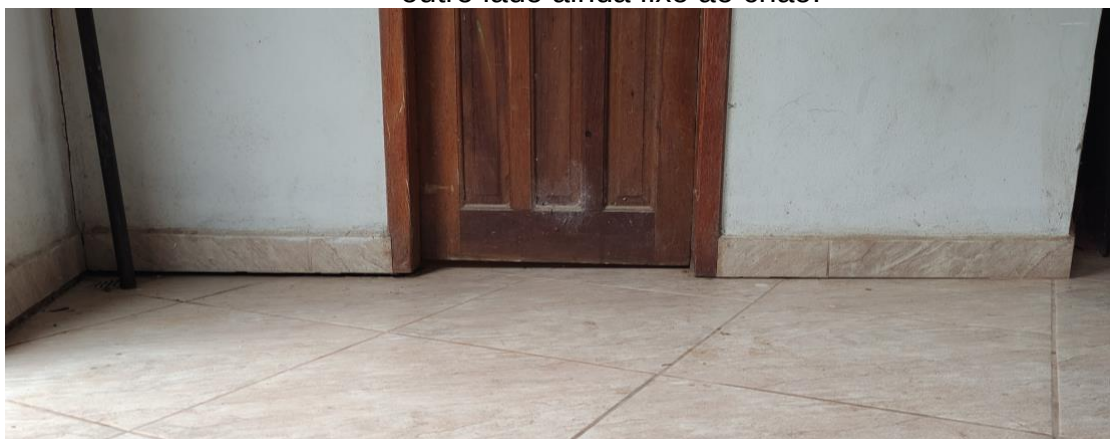
Como mostra nas figuras 7, 9 e 10 e também foram encontradas trincas na ligação das paredes (Patologia 4). Tal Patologia pode ter sido causada pela falta de amarração na alvenaria e também pelo recalque da laje de piso, uma vez que uma das paredes está cerca de 20mm de altura mais baixa e a outra parte esta fixa no chão como mostra a figura 11.

Figura 9 – Brecha na parte interna do cômodo.

Figura 10 – Brecha área externa do cômodo.

Figura 11 – Porta do depósito, mostrando a brecha de um lado da alvenaria e o outro lado ainda fixo ao chão.

Uma das alternativas para solucionar a Patologia, seria o uso de uma tela adesiva na ligação das paredes. O procedimento se dá da seguinte forma: (i) descascamento no emboço; (ii) uso de argamassa própria para fissuras a depender do diâmetro da fissura ou argamassa normal (se for algo mais simples); (iii) colocação de tela adesiva no local da abertura; (iv) acabamentos finais. Outra solução seria o uso de barras de aço na ligação das paredes, o procedimento é realizado da seguinte forma: (i) descascar o local da brecha até a alvenaria; (ii) inserção de barras de ferro entre os blocos da alvenaria para fixar a alvenaria; (iii) colocação de uma massa para

segurar as barras de aço; (iv) passar argamassa por cima para então usar a tela de amarração; (v) emboçar a parede novamente e realizar o acabamento. Nesse caso em específico, pela brecha da alvenaria estar sobre o ponto com maior abertura do recalque da laje, o ideal seria primeiramente corrigir o problema da laje e depois o problema da alvenaria, pois a solução para o problema da laje pode trazer danos para a alvenaria já reparada.

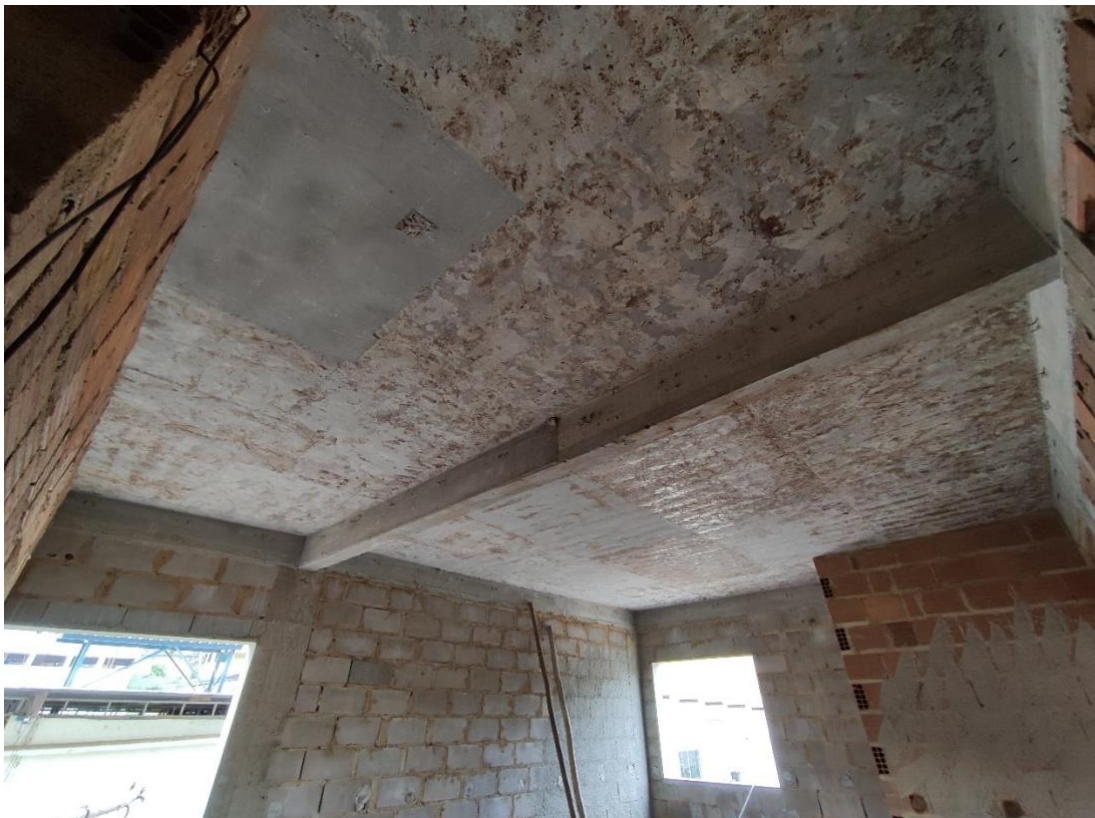
Um dos maiores problemas na edificação se originou na etapa de construção da estrutura. A laje do primeiro andar (e as acima) foi montada e concretada sem considerar as instalações elétricas e hidrossanitárias dos apartamentos, ficando sem os lugares para passar as instalações como mostra a figura 12, o que ocasionou em problemas para os proprietários resolverem durante a obra. São três lajes de concreto armado que precisarão ser furadas em vários pontos para realização das instalações necessárias, furos estes não previstos na estrutura e que podem diminuir sua resistência.

A principal causa deste problema é a falta dos projetos complementares (hidrossanitário e elétrico) e ainda a falta de um profissional responsável pela execução. Tais projetos são indispensáveis para construção e a compatibilização deles possibilita a integração de todos os sistemas e a redução de diversos problemas posteriores, antecipando possíveis interferências entre as disciplinas de projetos e solucionando-as. Com os projetos compatibilizados, problemas como retrabalho, desperdício de materiais, resolução de problemas durante a construção e outros são evitados, vindo os proprietários a economizar além de construir com segurança.

Figura 12 – Laje sem nenhuma passagem das instalações elétricas e hidrossanitárias.

Como as lajes já foram concretadas, as soluções para a passagem das instalações visando evitar perfurar toda a laje seria optar pela passagem das mesmas em um shaft na parte externa ou na parte interna da edificação, necessitando apenas da perfuração da laje em alguns pontos realmente necessários, a elevação do piso também é outra solução. É fundamental que um profissional qualificado (de

preferência o responsável pelo projeto estrutural) faça antes uma análise da estrutura para que a melhor decisão seja tomada, pois a perfuração de lajes pode trazer sérios riscos para a estrutura, podendo diminuir sua vida útil além de reduzir sua resistência.

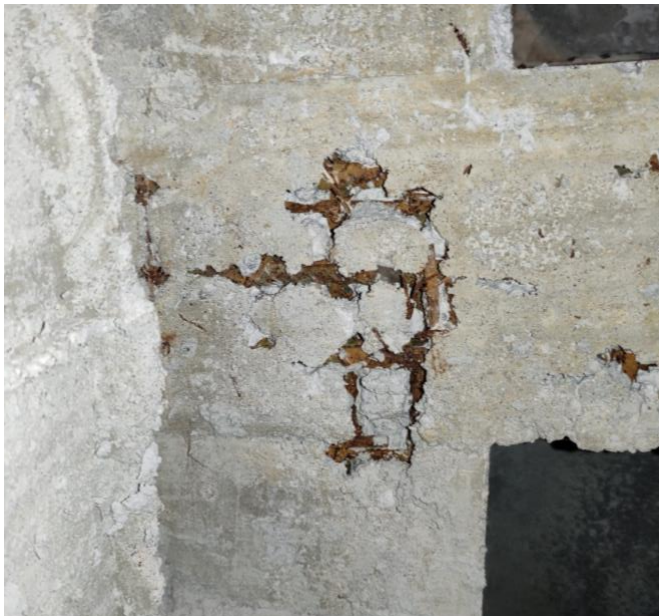
Em um cruzamento de duas vigas mostrado na Figura 13 pode-se ver uma falha de concretagem, onde as causas mais prováveis seriam a quantidade de barras passando pelo mesmo local (erro de projeto ou da mão de obra), dificultando a passagem do concreto. O cobrimento inferior da viga não chegou a 1 cm nesse ponto e a falta do uso de vibradores durante a concretagem colaboraram para formação dessa broca. Em outros três pontos podem-se ver outras armaduras, da laje e escadas, expostas causadas por erros construtivos e falta do cobrimento adequado (Figuras 14, 15, 16 e 17).

Figura 13 – Cruzamento de duas vigas com falha na concretagem e com ferragem oxidada.

As armaduras que estão expostas estão um pouco oxidadas, e como não estão deterioradas não necessitam de serem substituídas, nesse caso o ideal seria realizar a escoragem da estrutura e então abrir o local onde apresenta a oxidação, ou seja, quebrar o concreto na lateral expondo toda a ferragem, em seguida realizar uma limpeza da ferragem com uma escova de aço ou jato de areia em toda sua superfície e realizar a limpeza do local. Logo, deve-se aplicar algum produto para proteger a

ferragem contra a oxidação e por fim realizar o cobrimento com graute (RESENDE, 2018).

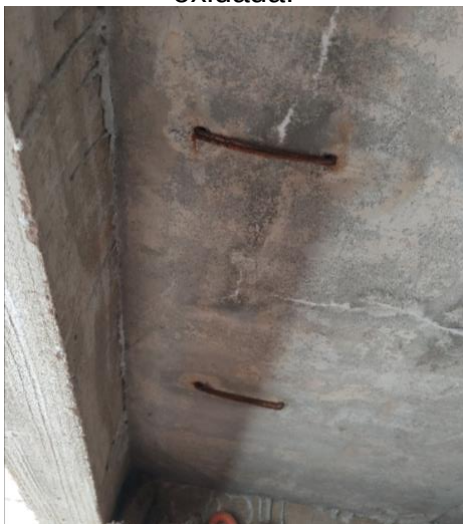
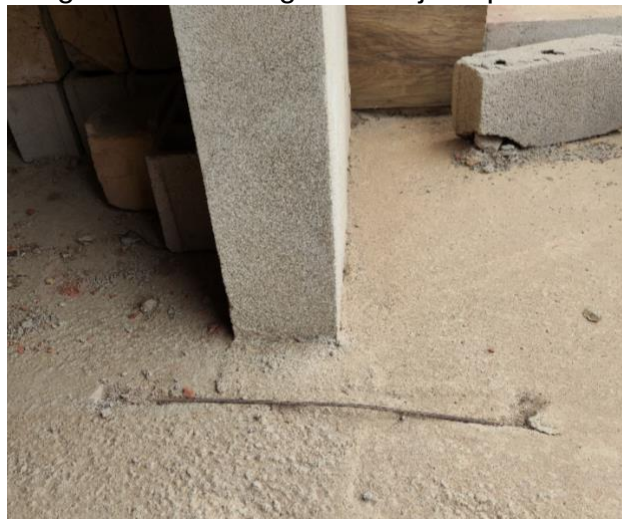
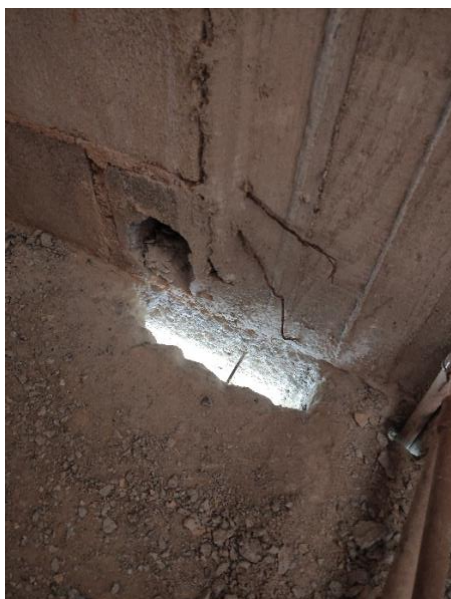
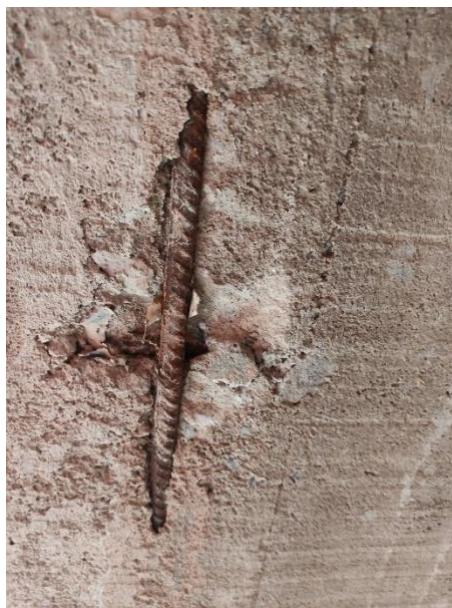
Na edificação, também podem ser visto vários pontos com armaduras expostas, armaduras de lajes e vigas, algumas nas quais apresentam um alto nível de oxidação.

Figura 14 – Ferragem da laje exposta com aparência bem oxidada.

Figura 15 – Ferragem da laje exposta.

Figura 16 – Buraco feito na laje para passagem dos canos de água, com uma parte da armadura da laje exposta.

Figura 17 – Ferragem das costas da escada exposta.

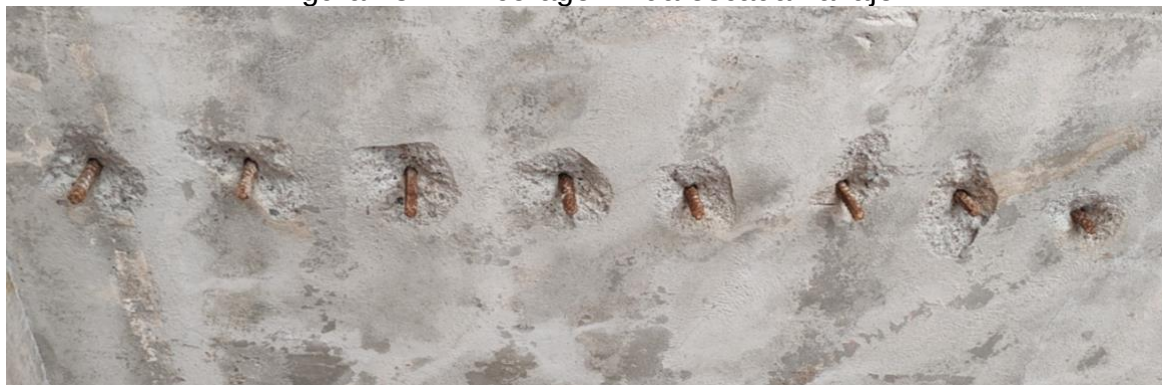
A terceira patologia encontrada na edificação foi uma falha na execução da escada, onde durante a etapa concretagem da laje, foi esquecido de realizar a espera para a construção da escada, e então foi realizado uma “Ancoragem” na laje como mostra na figura 18.

De acordo com os proprietários, foi realizado apenas o projeto arquitetônico do térreo e do primeiro andar e o projeto estrutural foi feito considerando uma edificação com 3 lajes. No entanto, como não havia um projeto arquitetônico dos dois últimos andares, não foi planejada a escada durante a concretagem da laje, o que ocasionou a necessidade de perfurar a laje como pode-se observar.

Figura 18 - “Ancoragem” da escada na laje.

Na situação em que a obra se encontra teria poucas opções para corrigir a ancoragem da escada na laje, uma opção seria realizar o escoramento da escada, quebrar a laje em forma de retângulo no local da ancoragem, dobrar a ferragem em 45 graus para que não fique exposta e fechar utilizando graute.
