## ESTUDO DA PATOLOGIA EM COBERTURA DE ESTRUTURAS METÁLICAS E PROPOSTA PARA SUA CORREÇÃO NA CIDADE DE MANHUMIRIM

*Curso: Engenharia Civil Período: 10º Área de Pesquisa: Estruturas Metálicas*

A patologia analisada é de uma estrutura metálica de cobertura em uma edificação situada em Manhumirim – MG, onde com o decorrer do tempo começou a apresentar fissuras nas paredes de alvenaria até que evoluíram para uma fenda, a partir desse momento foram observados um crescimento maior da abertura até que foi notado o rompimento do banzo inferior de uma das treliças metálicas da cobertura.

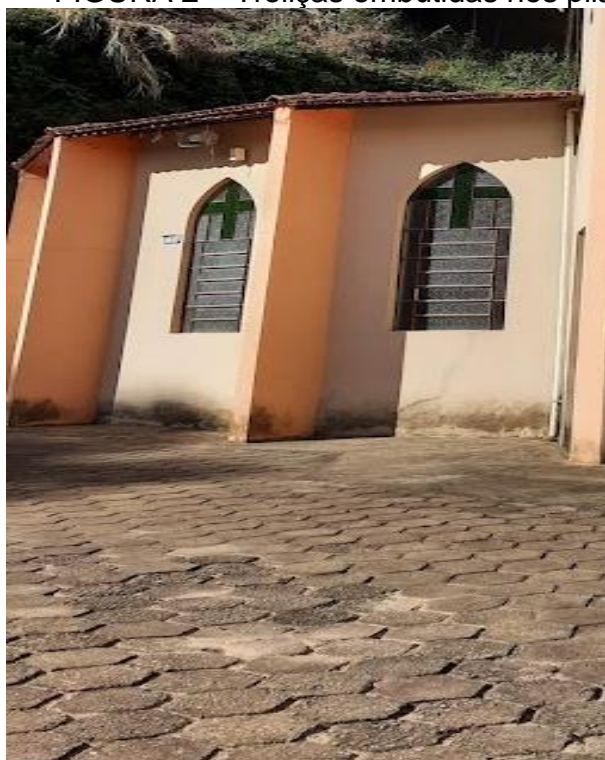
FIGURA 2 – Trelças embutidas nos pilares

As ligações entre os elementos foram consideradas rotuladas, exceto entre a ligação entre os pilares e as treliças, pois devido a condição de embutimento das treliças nos pilares, as treliças descarregam diretamente nos pilares.

Cada treliça deposita nos pilares cerca de 7,4 toneladas de carregamento e momento de aproximadamente 164 kN.m, gerando muitos esforços nos pontos mais altos dos pilares, tal carregamento é exemplificado na Descrição da análise estrutural. Para suportar o carregamento, foram feitos pilares de concreto armado com seção de 20x100cm, pilares robustos para combater os momentos solicitantes.

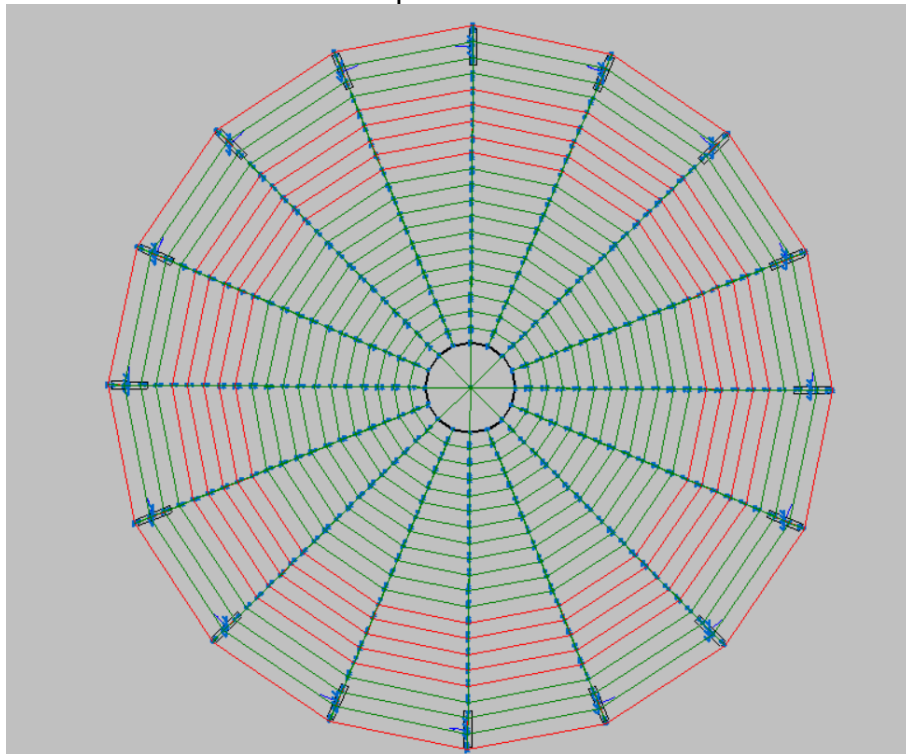
FIGURA 6 – Vista superior da estrutura metálica existente

Em um primeiro momento foi analisado a estrutura metálica como se encontra executada, e os resultados apontaram na maior parte o limite de esbeltez excessivo (linhas vermelhas) em alguns elementos estruturais, como mostra a Figura 6, principalmente nos elementos estruturais de terças. As barras metálicas da extremidade estão sujeitas a tração, e tem seu limite de esbeltez normativo de 300, mas na estrutura alcança valores superiores, excedendo o limite normativo. As barras metálicas representadas mais ao centro da estrutura estão sujeitas a compressão, e tem seu valor normativo de 200, mas ultrapassam 255, excedendo o valor normativo limite. Portanto, essas barras já não atendem as verificações adicionais das mesmas, sendo necessário fazer modificações para que a estrutura venha atender as normas.

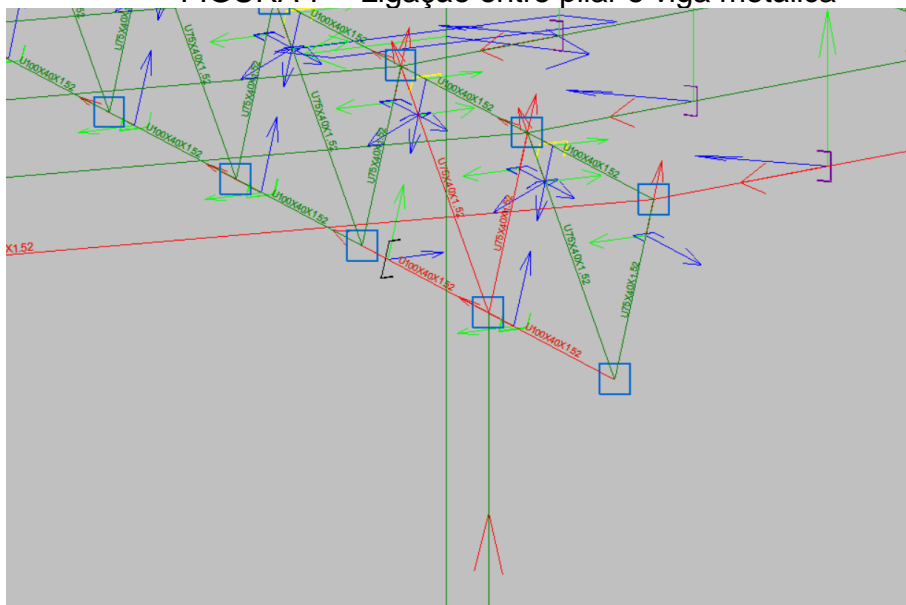
FIGURA 7 – Ligação entre pilar e viga metálica

A estrutura em análise com os elementos em diagonais e montantes engastados e rotulados apresentaram resultados similares. A ligação entre pilar e viga causa um momento de maior grandeza, exigindo um perfil acima do utilizado na figura, tanto para o perfil do banzo inferior, como os perfis de diagonal e montante, como mostra a Figura 7.

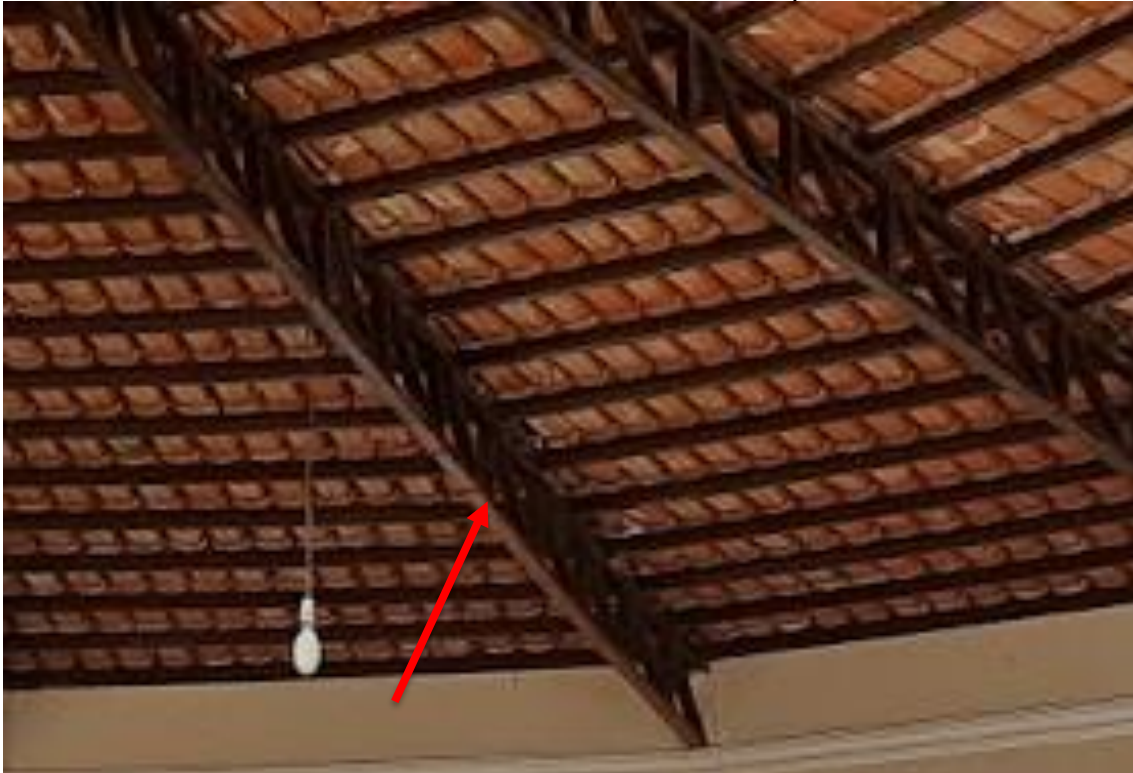
FIGURA 8 – Ponto de ruptura

Foram encontradas e analisadas rupturas no banço inferior da estrutura metálica de cobertura realizada, tal ruptura pode ser observada na Figura 8, onde a seta indica o ponto crítico da mesma.

O banzo inferior, onde foi encontrada a ruptura na estrutura, utilizaram o Perfil U 100x40x1,52, mas após dimensionamento observa-se uma divergência no perfil que atendeu os limites normativos para receber os esforços da estrutura, o Perfil U 100x80x6,30 foi o mais indicado para a utilização, uma vez que utiliza 88% da utilização última de solicitação, na qual apresenta uma espessura e largura superior a utilizada na execução.

Os perfis pouco suficientes aplicados na cobertura metálica são possíveis causas da ruptura aparente no banzo inferior, tornando obrigatório a substituição por perfis devidamente dimensionados, mas a patologia pode ter sido colaborada por demais fatores, como o agente corrosivo também encontrado nas faces dos elementos estruturais da cobertura, como também a falta de manutenção periódica, o que

proliferou mais facilmente a oxidação dos elementos do perfil que compõe o banzo inferior.

A maioria dos perfis sofreram alterações para atenderem as solicitações de cálculo, de modo especial o banzo inferior que substituiu o perfil 100x40x1,52 para 100x80x63, tornando mais resistente para atender as combinações últimas de cálculo. Outro perfil também em destaque foi o das terças, que substituiu o perfil U 75x40x1,52 para o Perfil U 100x60x3,75 para atender a sua esbeltez excessiva.

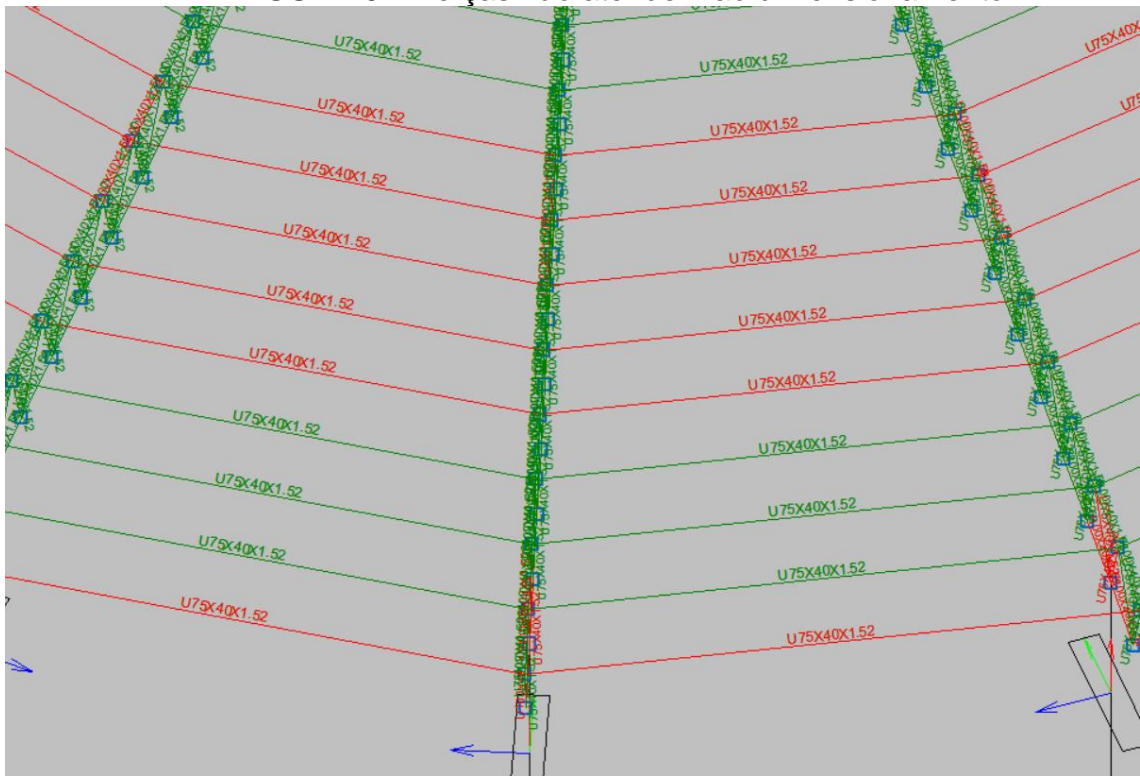
FIGURA 9 – Terças não atendem ao dimensionamento

Os perfis metálicos utilizados na estrutura metálica não atenderam alguns valores limites, o perfil das terças utilizado foi o Perfil U 75x40x1,52 sofrendo de esbeltez excessiva, como observado na Figura 9. Após corretamente dimensionado, o perfil que atende a solicitação última de cálculo foi o Perfil U 100x60x3,75, alcançando os 22% de utilização.

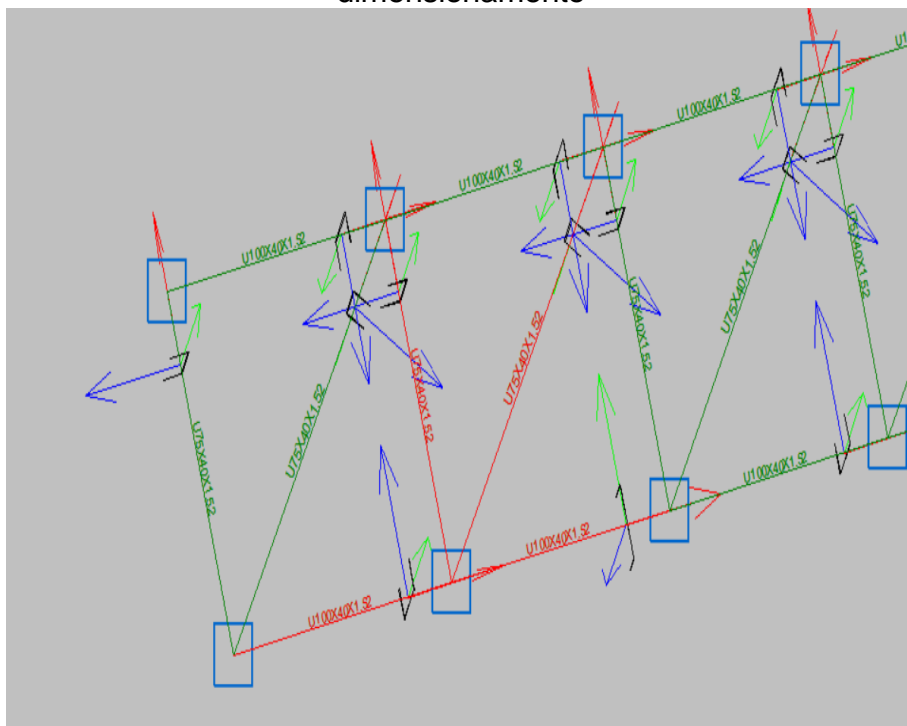
FIGURA 10 – Diagonal, montante e banzo inferior não atendem ao dimensionamento

O perfil metálico que também não atendeu os limites foi o Perfil U 75x40x1,52 utilizado nas diagonais e montantes da treliça, como observado na Figura 10, que compõem a viga metálica, sendo substituídos pelo Perfil U 75x40x2,25 após análises de limite de esbeltez e verificações últimas.

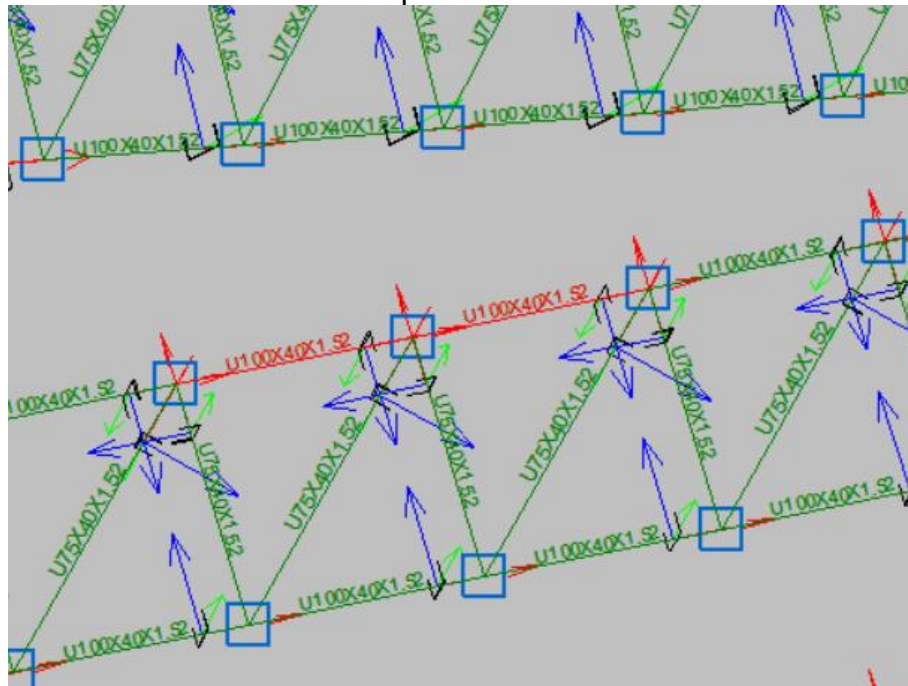
FIGURA 11 – Banzo superior não atende ao dimensionamento

O perfil utilizado no banzo superior também sofreu pelo limite de esbeltez excedido, e deve ser substituído por um mais resistente. O perfil utilizado na estrutura foi o Perfil U 100x40x1,52, como pode ser observado na Figura 11, sendo devidamente

dimensionado e substituído pelo Perfil U 100x40x1,9, aumentando a espessura e aproximando dos 81% de utilização para combinações últimas de projeto.
