## **MANIFESTAÇÕES PATOLÓGICAS NA CONSTRUÇÃO: ESTUDO DE CASO EM EDIFÍCIO NA CIDADE DE MANHUAÇU (MG)**

***Curso: Engenharia civil Período:10º Área de Pesquisa: Eng. Civil***

recuperação e estratégias de prevenção. Ademais, um estudo de caso do edifício Platinum localizado na Rua São Simão, n 42, bairro Bom Pastor, no município de Manhuaçu-MG, permitirá examinar as causas e mecanismos de ação de manifestações patológicas em edificações de pequeno e médio porte.

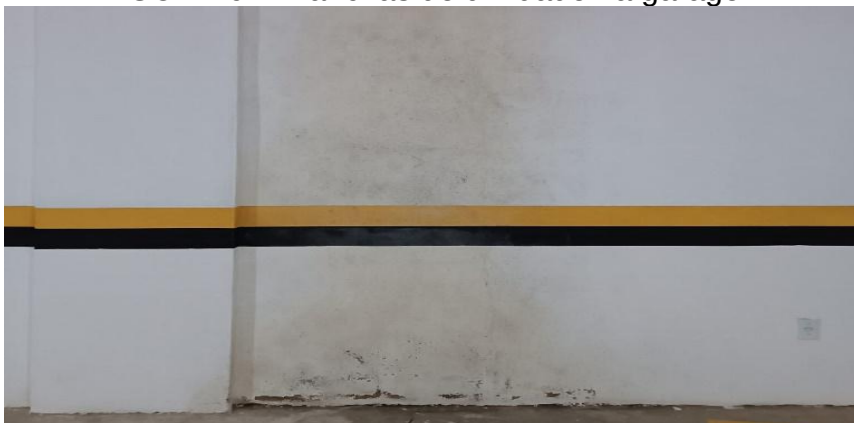
FIGURA 9 – Manchas de umidade na garagem

Observando as Figuras 9, 11 e 15 percebe-se a presença de manchas nas paredes da edificação decorrentes de infiltração. Isso ocorre devido à entrada de água através de fissuras, microfissuras, ou falhas no sistema de impermeabilização das paredes, que podem ser causadas por diversos fatores, como o desgaste natural dos materiais ao longo do tempo, falhas de execução durante a construção, ou falta de manutenção adequada. A infiltração também pode vir de fontes externas, como exposição direta à chuva, ou interna, como tubulações de água deficientes ou condensação excessiva em ambientes pouco ventilados. Essas manchas indicam que a umidade está penetrando e se acumulando na estrutura, o que resulta em descoloração, eflorescências (deposição de sais na superfície), desagregação do reboco, e comprometimento dos acabamentos.

Com relação às manchas de umidade, bolhas e descolamento da pintura em todas as áreas analisadas é recomendada o tratamento das infiltrações e umidade ascendente primeiro, e, na sequência, os revestimentos danificados devem ser retirados, as superfícies devem ser limpas, tratadas e um novo revestimento deve ser aplicado. Por fim, uma abordagem educativa com os ocupantes e gestores do edifício pode ajudar na manutenção preventiva, como a adoção de boas práticas para evitar o surgimento de novas manifestações patológicas.

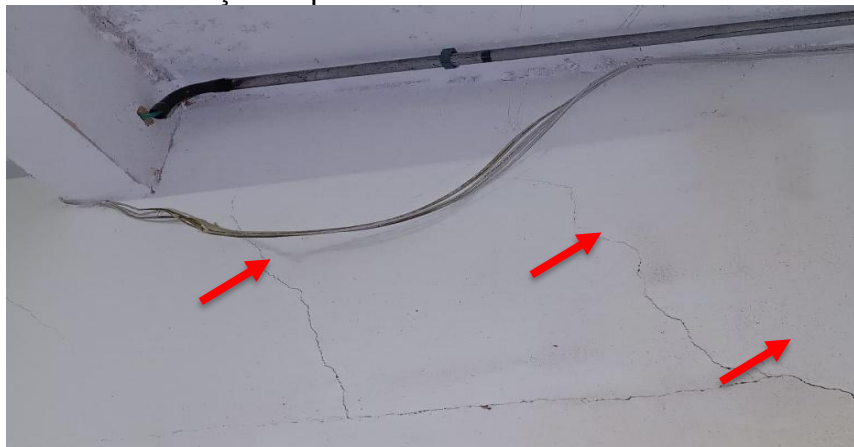
FIGURA 10 – Fiação exposta e fissuras inclinadas na alvenaria

Para o diagnóstico de anomalias no edifício estudado, foram analisadas as manifestações patológicas presentes em sua estrutura, com especial atenção às trincas observadas. As Figuras 10, 12, 13 e 14 ilustram trincas inclinadas, a maioria à 45°, as quais são indicativas de um recalque diferencial das fundações. Esse tipo de trinca é caracterizado pela sua inclinação e direção, costuma ser associado ao movimento irregular do solo de apoio das fundações, resultando em tensões desiguais na estrutura do edifício. O recalque de fundação pode ocorrer por vários motivos, incluindo: característica do solo, carga excessiva e deficiências de execução (Thomaz, 2020).

A análise das trincas inclinadas evidência que o edifício está submetido a movimentos diferenciais nas fundações. Esse tipo de manifestação patológica é um indicativo claro de que o solo não está respondendo uniformemente às cargas impostas pela estrutura. A presença de trincas inclinadas em várias partes do edifício, conforme ilustrado nas figuras mencionadas, reforça a hipótese de recalque diferencial.

É recomendado o monitoramento da abertura das fissuras, seja através de selo de gesso ou placa de vidro, para sua caracterização como fissuras ativas ou passivas. Isso influenciará na escolha do material para o tratamento de fissuras, visto que as fissuras passivas exigem um material de recuperação mais rígido, enquanto as fissuras ativas solicitam injeção com material mais flexível (Marques *et al.*, 2024). Ademais, também é recomendado o acompanhamento do nível do pavimento térreo da edificação, para rastreamento do possível recalque diferencial que a construção vem sofrendo.

No caso das infiltrações, uma alternativa eficaz pode ser a aplicação de impermeabilizantes específicos em áreas vulneráveis, como fundações e juntas estruturais, a fim de barrar a entrada de água. Para as fissuras e trincas, é indicado o uso de selantes e argamassas de reparo com propriedades adequadas de acordo com o tipo de fissura, para que o material acompanhe eventuais movimentações da estrutura e evitem o agravamento dos danos. Deve-se evidenciar que antes do reparo das fissuras e trincas é necessário sanar com a causa dessas manifestações patológicas. Dito isso, uma empresa especializada deve ser contratada para estabilizar o recalque das fundações do edifício antes do processo de recuperação das fissuras começar.

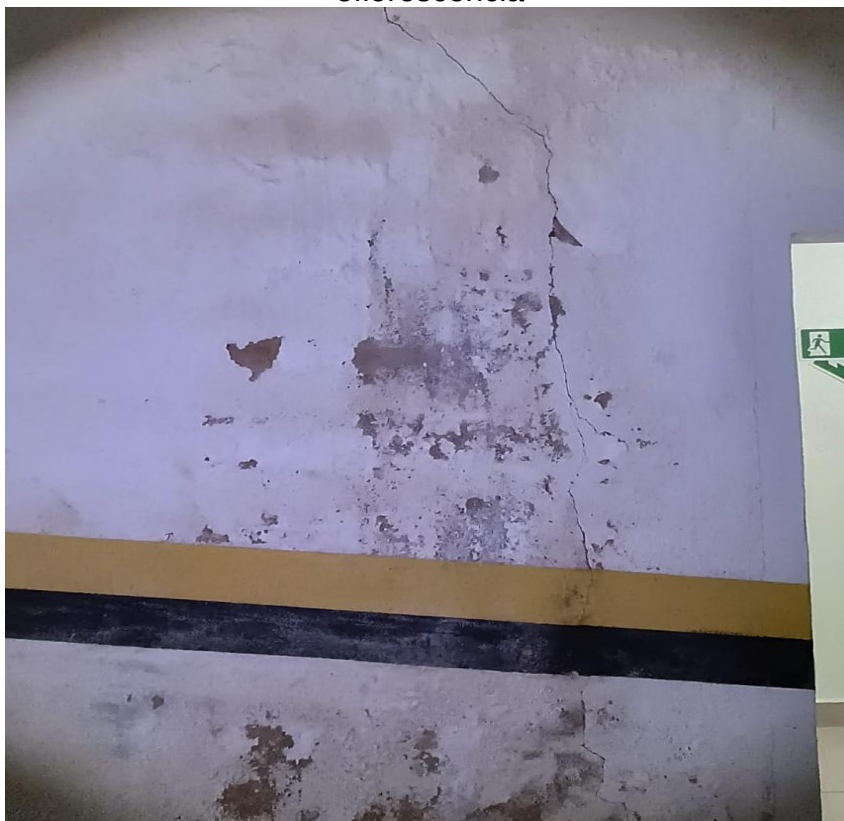
FIGURA 11 – Manchas de umidade, fissura, descascamento, bolhas na pintura e eflorescência

A Figura 11 apresenta a continuação da trinca identificada na Figura 10, evidenciando seu caráter inclinado na parte superior. À medida que a fissura se aproxima da região do pilar, observa-se uma mudança gradual na sua orientação, tornando-se mais vertical. Esse comportamento indica uma possível deficiência de

aderência entre a alvenaria e o pilar estrutural. A falta de conexão adequada entre esses elementos pode ter contribuído para o surgimento e a progressão da trinca, sugerindo um problema de integração entre os materiais, o que compromete a uniformidade e a estabilidade da estrutura.

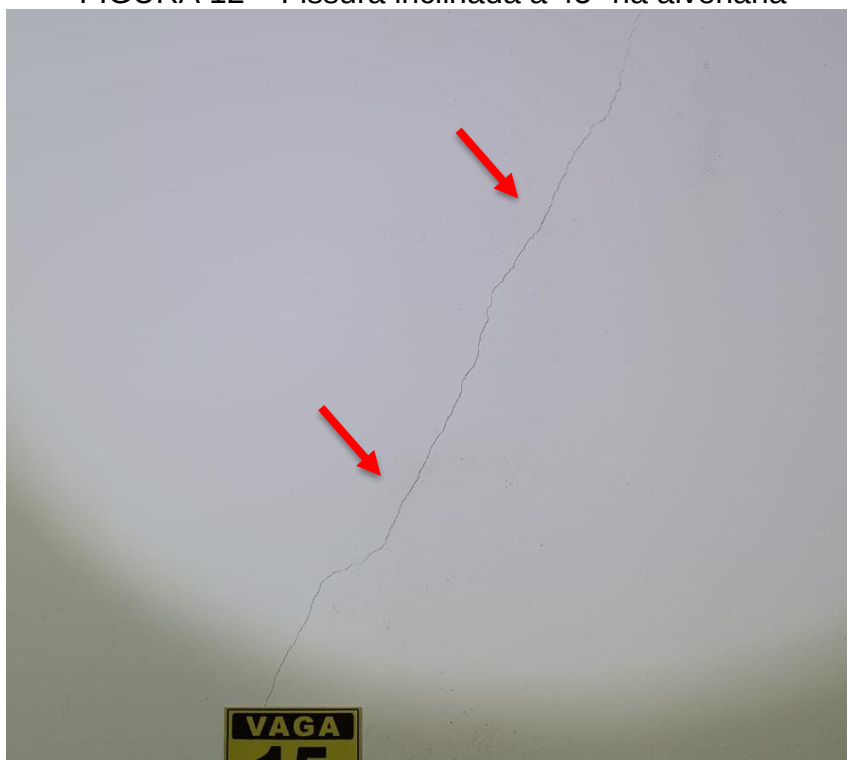
FIGURA 12 – Fissura inclinada a 45° na alvenaria

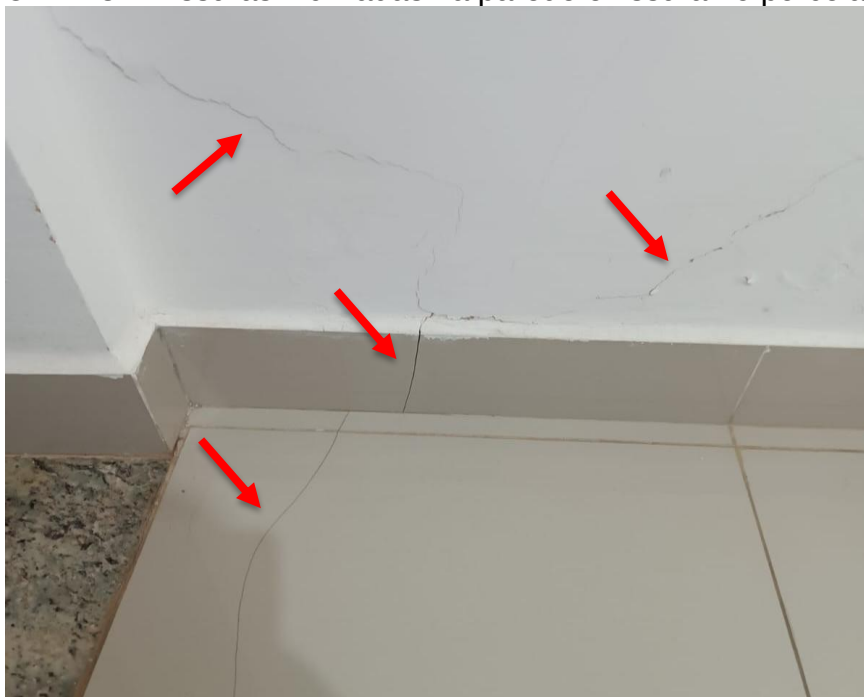
FIGURA 13 – Fissuras inclinadas na parede e fissura no porcelanato

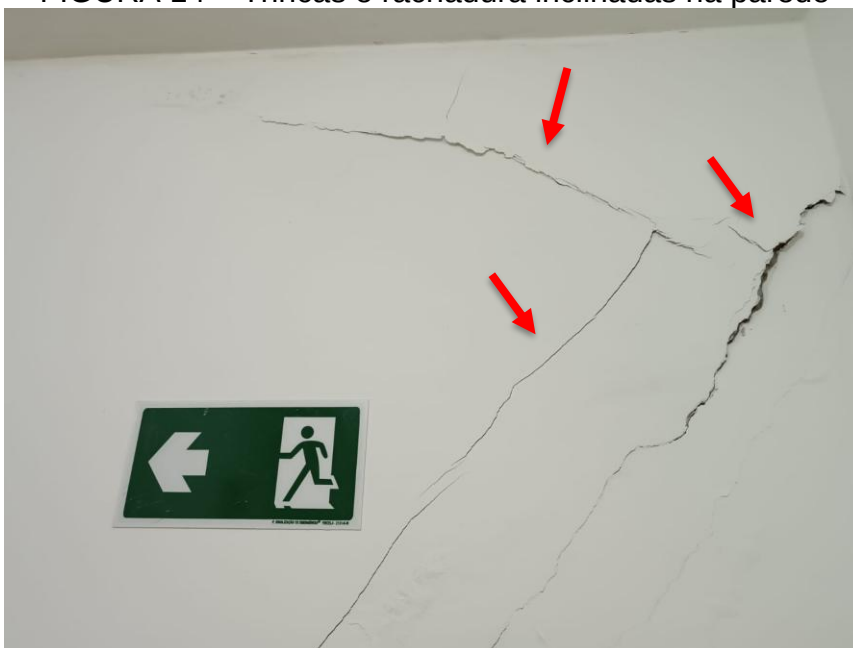
FIGURA 14 – Trincas e rachadura inclinadas na parede

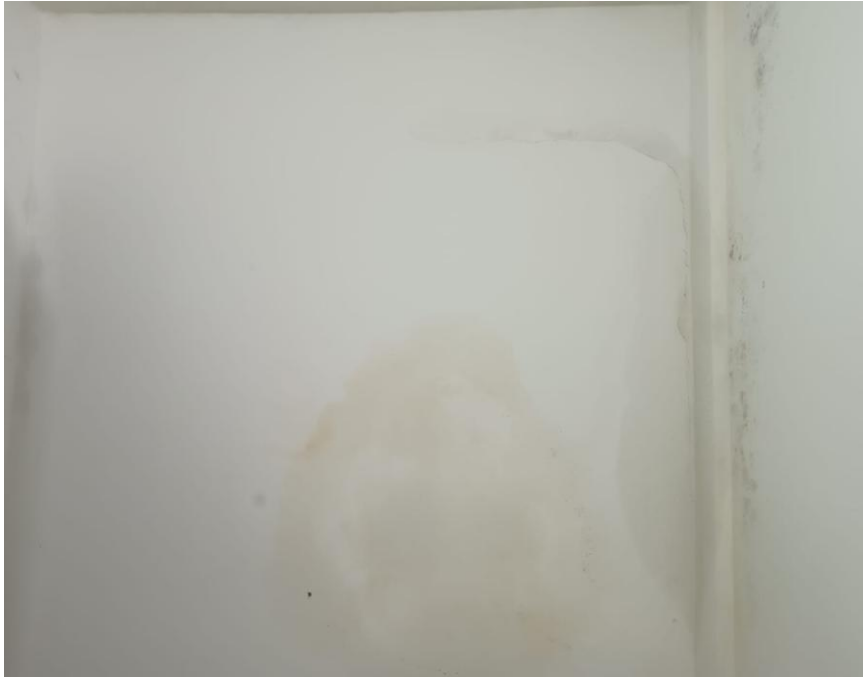
FIGURA 15 – Manchas de umidade

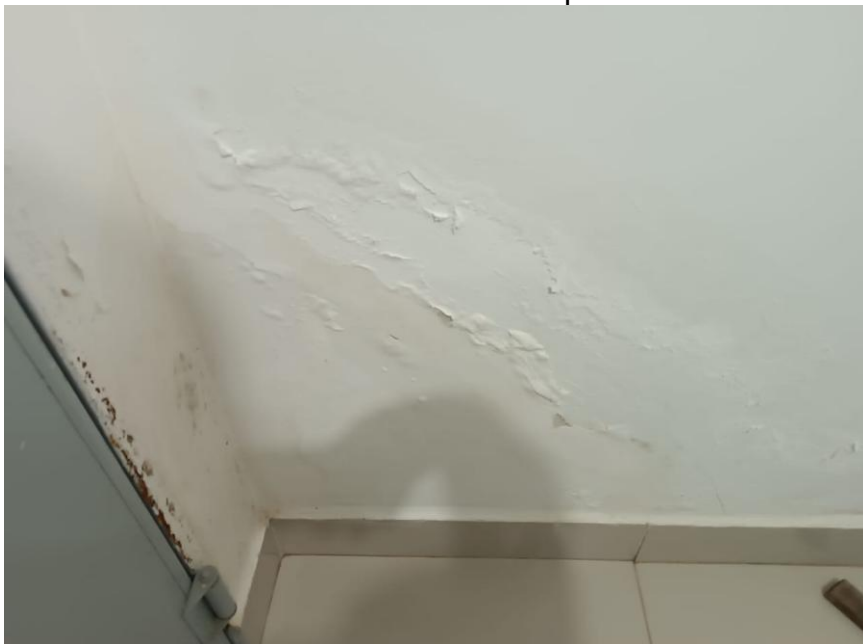
FIGURA 16 – Bolhas na pintura

Na Figura 16, observa-se características de infiltração por umidade ascendente, ou seja, processo no qual a umidade do solo é absorvida pelas paredes, subindo através dos poros dos materiais de construção, como tijolos e argamassa. Esse tipo de infiltração é comum em edificações que apresentam falhas ou ausência de barreiras impermeabilizantes na fundação, permitindo que a umidade atinja os pavimentos inferiores. Essa condição pode ser identificada visualmente por manchas de umidade e deterioração da pintura ou do reboco na parte inferior da alvenaria, conforme observado no corredor de acesso e em alguns pontos da garagem do edifício Platinum. A presença de umidade ascendente pode comprometer a integridade dos materiais, diminuindo sua resistência e reforçando o surgimento de fungos e bolores, que, além de comprometer a estética do ambiente, representam um risco para a saúde dos usuários e prejudicando a vida útil da construção (Freire, 2019).

Além disso, para o caso das umidades ascendentes, é essencial o uso de barreiras de umidade nas paredes, como as apresentadas por Feliciano e Pedrosa (2024) e, quando necessário, o rebaixamento do lençol freático ao redor da edificação. Essas intervenções devem ser complementadas com inspeções periódicas, de modo a identificar e tratar precocemente novas manifestações, garantindo a durabilidade e segurança da estrutura.

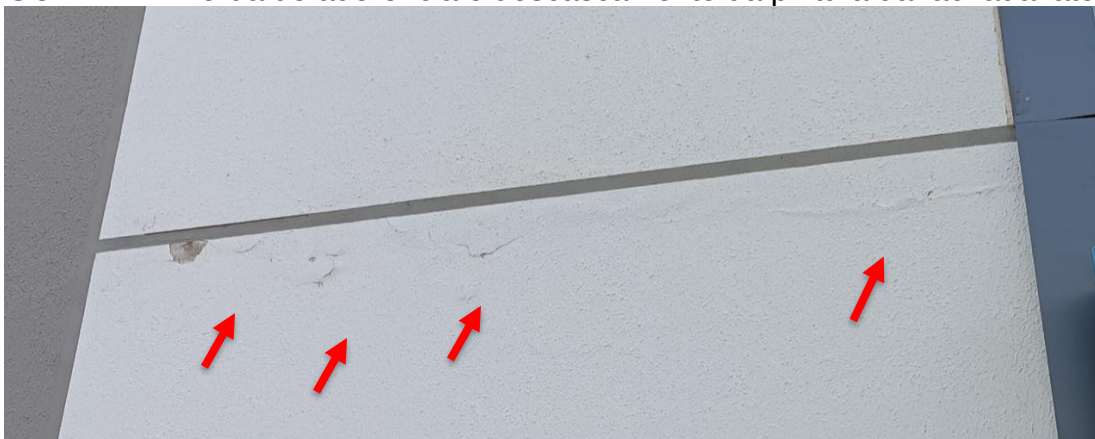
FIGURA 17 – Perda de aderência e descascamento da pintura da fachada lateral

Por fim, o comprometimento do revestimento argamassado e da pintura da fachada lateral do edifício mostrado nas Figuras 17 e 18 pode ser destinado a falhas na preparação do substrato e a infiltração de água na fachada (De Figueiredo Júnior, 2017).

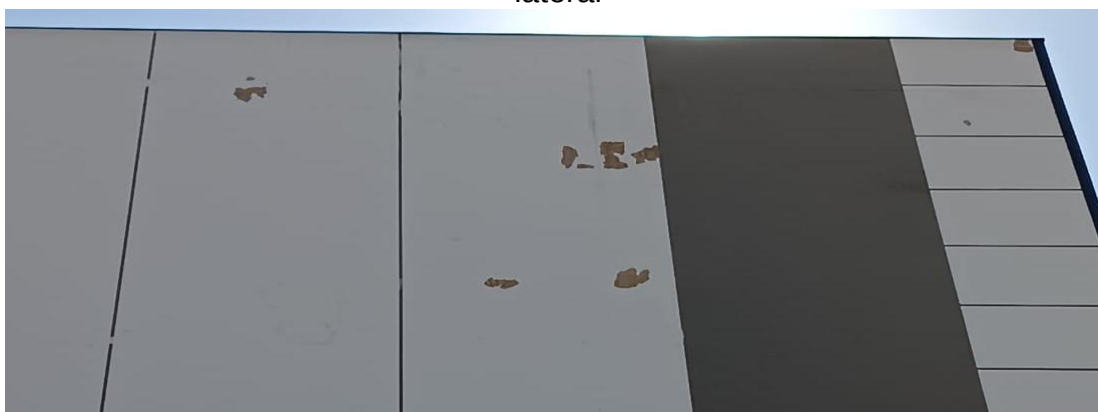
FIGURA 18 – Desagregação do revestimento argamassado no topo da fachada lateral
