UM ESTUDO SOBRE PATOLOGIAS EM PAVIMENTO FLEXÍVEL NA CIDADE DE MANHUAÇU - MG

Manoela Romeiro Costa¹, Tauana de Oliveira Batista²

O presente trabalho realizou um estudo de caso das patologias em uma via de pavimento flexível, situada no Bairro Alfa Sul, na cidade de Manhuaçu – MG, com o objetivo de analisar, classificar as patologias encontradas e identificar o estado de deterioração do pavimento em estudo. O trecho selecionado abrange a Rua Elói Werner e a Avenida Elói Werner.

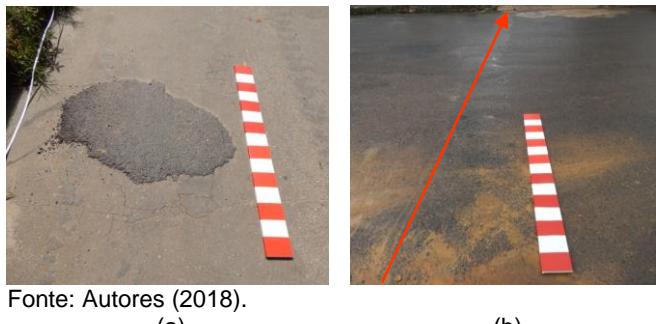
Figura 7 - Remendo (a) superficial simples e (b) profundo

Analizando ainda os remendos, além de não estarem nivelados com o pavimento, é recorrente a detecção de trincas em suas bordas, mesmo naqueles aparentemente recentes. Isto comprova que, como indicado na definição de remendo simples apresentada no referencial teórico, esta é a forma de reparo mais utilizada. O aparecimento de fendas indica a ausência de implementação de etapas básicas sugeridas por norma, dentre elas a escavação ou corte do material de pavimentação antigo para lançamento do novo, e o preparo inadequado da superfície de aplicação do revestimento betuminoso, fatores estes que dificultam a aderência entre os materiais antigo e novo (Figura 7).

Vale ressaltar que apenas em três estações foram identificados reparos que podem ser classificados como profundos (Anexo IV), indicando a realização de trabalhos na rede de saneamento do município. Pelas análises feitas, estes reparos também não seguiram todos os procedimentos em norma, o que é perceptível pelo relevo na pista mesmo após a compressão por consequência do tráfego.

O aparecimento recorrente de remendos nos trechos teve grande contribuição para o IGG, uma vez que seu fator de ponderação é 0,6, valor médio em comparação com os demais.

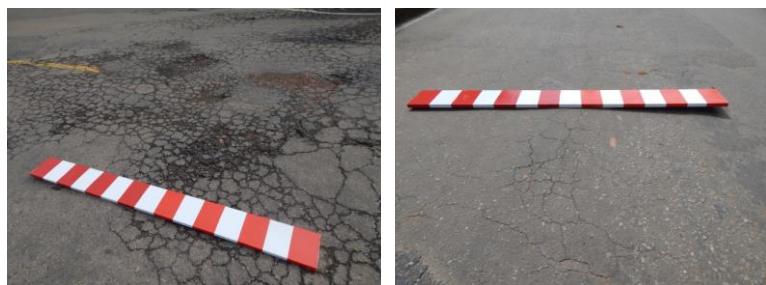
Figura 8 - Trinca tipo “couro de jacaré” (a) com erosão e (b) sem erosão

Outro defeito, ilustrado na Figura 8, que deve ser analisado com contribuição importante para o IGG, são as trincas interligadas tipo “couro de jacaré”, com e sem erosão, dada sua frequência, e no caso das com erosão por consequência de seu fator de ponderação (0,8) ser elevado. Apesar do presente trabalho não contemplar informações geotécnicas, de contagem do tráfego e da qualidade da pavimentação executada, é pertinente sugerir que, como detalhado pela Confederação Nacional do Transporte (CNT, 2018), este tipo de manifestação patológica surge principalmente por consequência do “colapso do revestimento asfáltico devido à repetição das ações do tráfego; subdimensionamento, má qualidade da estrutura ou de uma das camadas do pavimento; baixa capacidade de suporte do solo; envelhecimento do pavimento (fim da vida)”.

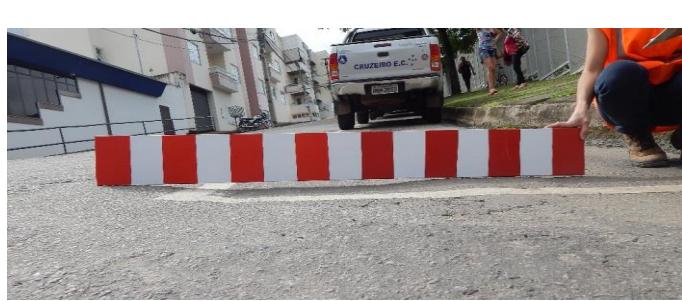
Figura 9 - Afundamento local plástico no trecho 9

Pela associação da elevada frequência relativa com um alto fator de ponderação, os afundamentos locais plásticos contribuíram muito para o IGG calculado (Figura 9). Como exposto no Quadro 1, é pertinente ressaltar que a inexistência de dimensionamento para a via, quanto à escolha do tipo de revestimento betuminoso mais adequado ao tipo de carregamento ao qual é submetida, ou a ausência de controle de qualidade dos componentes da mistura, especificamente do ligante asfáltico, contribuíram para a presença deste tipo de defeito.

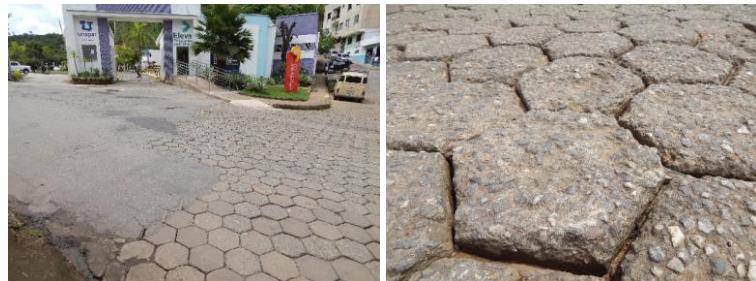
Figura 10 - Trecho 21 (a) transição de revestimento e (b) desgaste dos blocos de concreto

Em termos de comparação entre as estações de trabalho, os trechos em piores condições de pavimentação são: o 9, em frente à Câmara Municipal, e o 21, em frente à Unopar, nos quais foram encontrados defeitos diversos. Na estação 21 ocorre a transição entre revestimento betuminoso e blocos sextavados, e ela se destaca pelo elevado desgaste destes blocos e pela forma como foi feita tal transição, sem qualquer padronização, causando desconforto para os transeuntes (Figura 10).

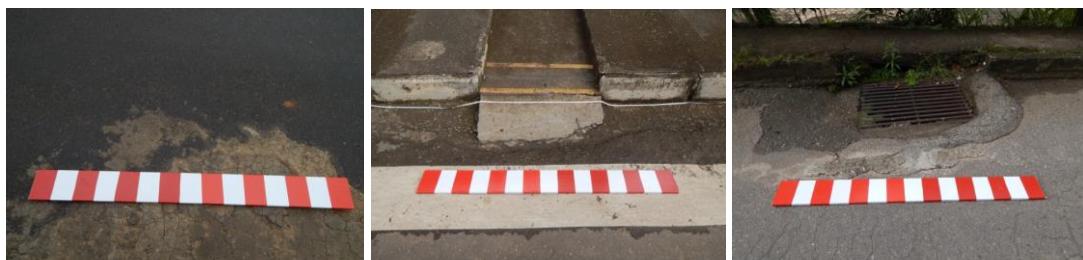
Figura 11 - Defeitos não classificados pelo DNIT: (a) derrame de material; (b) rampa invadindo a pista e (c) bocas de lobo assentadas de maneira incorreta

Alguns defeitos não classificados pelo DNIT para conceituação da degradação da pavimentação também foram catalogados, sendo eles: (i) derrame de material betuminoso e de concreto na pista, por descuido durante a execução de reparos ou, como no caso do concreto, pela ação da própria população, na tentativa de minimizar os danos do pavimento mal conservado; (ii) rampas de acesso a edificações invadindo a pista e interrompendo o escoamento de águas pluviais; (iii) remendos cobrindo a sinalização horizontal de trânsito (faixa de pedestres da estaca 11, nas proximidades da Câmara); (iv) bocas de lobo assentadas de maneira inadequada. Quanto a este dispositivo de drenagem, é fundamental destacar que o seu sub-dimensionamento e seu posicionamento incorreto ao longo da via, associados a outros fatores característicos do sistema de saneamento municipal, colaboraram para o agravamento das enchentes de morro, e causam um desgaste elevado no revestimento do pavimento (Figura 11).

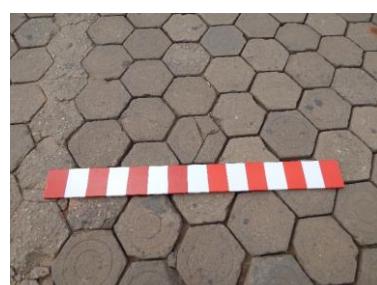
Figura 12 - Blocos sextavados rompidos e ausência de preenchimento das juntas

No trecho revestido com blocos sextavados, há uma redução na qualidade da pavimentação associada à baixa resistência destas peças de concreto, uma vez que muitas foram identificadas já rompidas, ou seja, as peças não apresentam resistência para suportar as cargas provenientes dos veículos. Também neste trecho notou-se a ausência de material de preenchimento das juntas, o que dificulta a transferência de esforços de um bloco para outro e consequentemente reduz a capacidade de resistirem em conjunto aos esforços (Figura 12).

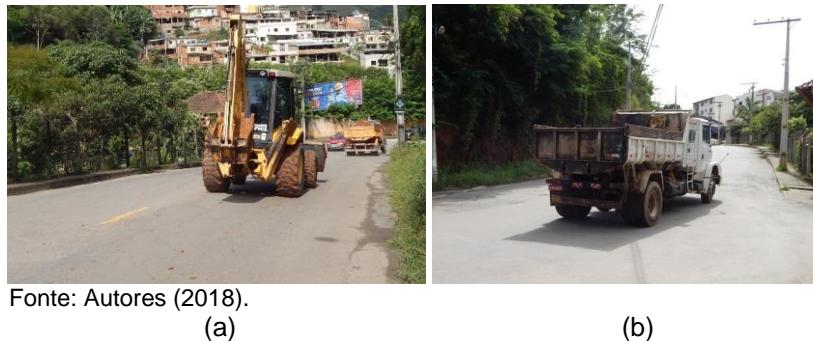
Figura 13 - (a) e (b) tráfego de veículos pesados na via em estudo

Como descrito ao longo deste trabalho, a região de estudo tem um tráfego intenso, inclusive de veículos pesados, o que foi testemunhado durante os dias de coleta de dados (Figura 13). Defeitos como trincas interligadas tipo couro de jacaré e os próprios remendos tem como causa a atuação de cargas mais elevadas do que aquelas para as quais o pavimento foi dimensionado, de forma similar ao que acontece na via analisada.
