## **PATOLOGIAS CAUSADAS PELA UMIDADE - ESTUDO DE CASO EM UMA EDIFICAÇÃO RESIDENCIAL NO MUNICÍPIO DE SÃO PEDRO DA ALDEIA/RJ**

**Resumo:** A umidade nas construções pode gerar danos graves a estrutura, interferir na estética da mesma, além de prejuízos financeiros, como também possíveis danos à saúde de seus usuários. Este trabalho apresenta um estudo das patologias de uma parede com 6 m<sup>2</sup>, em uma residência unifamiliar, localizada no Bairro Bela Vista, na cidade de São Pedro da Aldeia-RJ. Para realização do estudo, utilizou-se como referência as normas brasileiras NBR 9575, NBR 9574, NBR 15575 com intuito de definir os problemas encontrados quanto à erros de execução de impermeabilização, falta de impermeabilização e patologias existentes decorrentes dos mesmos. Com visitas ao local, analisou-se as patologias presentes na parede em estudo, causadas por umidade, diagnosticando-as como manchas, bolor, descolamento e eflorescência, trazendo então suas possíveis soluções para esses defeitos. Por fim, concluiu-se que medidas como impermeabilização da área externa e interna da parede, bem como adotar uma calha para suprir a falta de um beiral, devem ser tomadas para tratamento

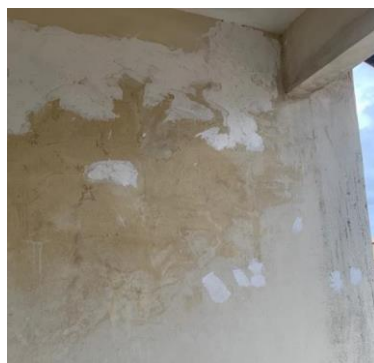
A parede que apresenta a patologia possui 6 m<sup>2</sup>, com 2 m de comprimento, 3 m de altura e 0,13 m de espessura. A patologia está localizada à 1 m de altura do chão e possui comprimento de 2 m, correspondendo a 66,66% da parede.

12/02, 26/02, 11/03, 25/03, 08/04, 22/04, 06/05, e 20/05, no ano de 2020, para averiguação das patologias. Nos dias de visita consequentes a eventos chuvosos, como 26/02, 25/03 e 20/05 foi notável a diferença com relação a cor da patologia e perceptível com o toque das mãos o aumento da umidade (Figura 9).

**Figura 9** - Patologia na parede da varanda com revestimento em reboco, argamassa e pintura.

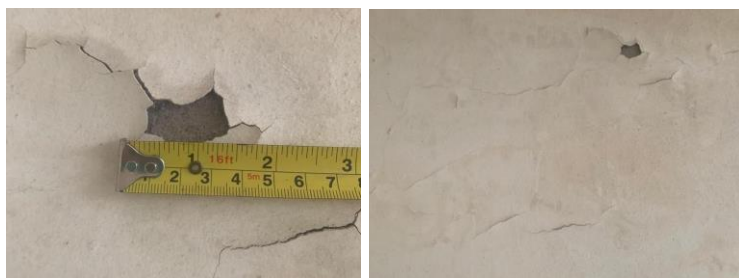
O descolamento se dá pela presença de umidade e a existência de cal parcialmente hidratada na argamassa que, ao se extinguir depois de aplicada, aumenta de volume e se expande. A Figura 10 ilustra o descolamento com empolamento do estudo em questão.

**Figura 10** - Descolamento com empolamento da argamassa de revestimento medindo 3 cm, efeito da umidade sobre o reboco. (Fonte: A autora, 2020).

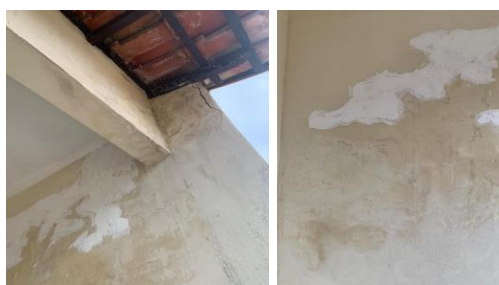
**Figura 11** - Patologia na parede e viga da varanda com revestimento em reboco, argamassa e pintura. (Fonte: A autora, 2020).

As Figuras 11 e 12, são exemplos das patologias estudadas na residência e são oriundas da umidade, além da falta de impermeabilização.

Como medida de correção, foi realizado a lavagem do local com solução de água sanitária e bicarbonato de sódio para tratar as manchas e bolor; a solução ficou por 10 minutos; logo após o local foi lavado com água. Bem como a raspagem do local patológico, seguido da aplicação de argamassa branca e repintura. Porém, as medidas tomadas como forma de tratamento, nesta situação, foram executadas de forma paliativa, não sendo uma solução eficiente e definitiva, fazendo com que as patologias reaparecessem pouco tempo depois.

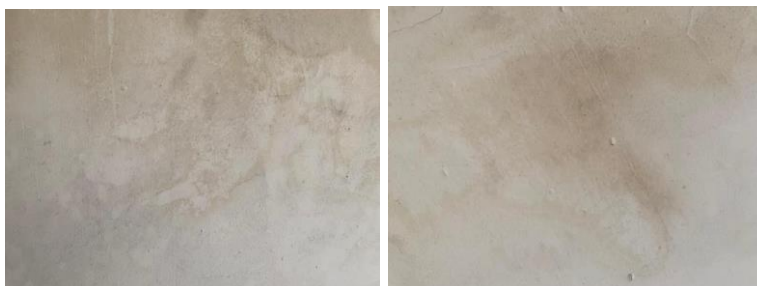
A residência estudada possui distintas patologias provenientes de problemas de umidade, tais como manchas, bolor, descolamento com empolamento da argamassa e eflorescência. Manchas e bolor aparecem devido a umidade constante e a ploriferação de fungos que se desenvolvem sob a forma de esporos suspensos no ar. Esses microrganismos se aproveitam da umidade local e se espalham pelo ambiente. A eflorescência se dá pelo depósito de cristais provenientes de sais que estavam dissolvidos na água e que, após sua evaporação, formam manchas na superfície.

**Figura 12** - Eflorescência, manchas e bolor na parede de estudo. (Fonte: A autora, 2020).

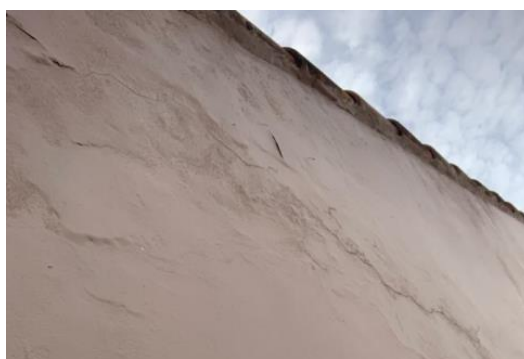
A norma de desempenho NBR 15575 (2013) define como 20 anos a vida útil de projeto (VUP) mínima de impermeabilizações de áreas internas, de piscina, de áreas externas com pisos, de coberturas utilizáveis e de rampas de garagem, onde a impermeabilização é sujeita a manutenção apenas com a quebra dos revestimentos. A mesma NBR 15575 (2013) define como VUP de 4 anos de componentes de juntas e rejuntamentos; mata-juntas, sancas, golas, rodapés e demais componentes de arremate e VUP de 8 anos de impermeabilização de caixa d'água, jardineiras, áreas externas com jardins, coberturas não utilizáveis, calhas e outros onde a impermeabilização é manutenível sem quebra de revestimentos. Diante da situação, sabendo-se que a residência em questão possui 16 anos, tempo inferior ao tempo de vida útil de um projeto de impermeabilização, tem-se que estas patologias são oriundas de erros de impermeabilização ou falta de um projeto do mesmo. Outro fator importante, que vale ressaltar, e que contribui para o aumento da umidade do local, é a falta de um beiral na área externa da parede como mostra a Figura 13.

**Figura 13** - Área externa da parede de estudo apresentando fissuras e descolamento.

Outra hipótese é a infiltração por umidade da construção, mas as patologias provenientes deste tipo de infiltração somem rapidamente e as patologias de estudo neste presente trabalho já duram 5 anos. Seguindo para as análises, restam infiltração causada pela umidade proveniente de águas pluviais ou de causas adversas. Na região em questão, ocorrem precipitações com frequência em períodos veraneios, os quais são os momentos em que as patologias na parede são mais perceptíveis. O que direciona a grande possibilidade de a causa ser a umidade causada pelas precipitações. Sendo assim, formulou-se uma hipótese de que as patologias como manchas, bolor, descolamento e eflorescência, descritas no estudo de caso, devem-se a de falta de impermeabilização na parede externa da casa e falta de proteção contra água da chuva. Nesse contexto, pode-se sugerir que a utilização de calhas e rufos na lateral das paredes sem beiral, é uma excelente opção para reduzir os custos de uma possível construção de um beiral e evitar então que a água da chuva entre em contato com a parede. Entre outras funções exercidas pelas calhas e rufos, pode-se destacar a proteção do reboco externo da edificação, evitando fissuras e corrosões nas fundações, pois a água é encaminhada para captação da rua, impedindo a umidade nas paredes, que causa estragos e bolhas na pintura, como o mofo em questão. Entretanto faz-se necessário ter uma área de drenagem e captação da água da chuva (de preferência com pedriscos) para receber a água que vai cair direto de toda a extensão do telhado.

Outra opção sugerida é o uso de um sistema de impermeabilização. Existem produtos disponíveis no mercado com diferentes características e finalidades, mas que apresentam desempenho satisfatório no tratamento dos problemas, as soluções propostas são apenas algumas opções. Os tratamentos mais comuns são feitos com injeções de produtos impermeabilizantes ou com argamassa polímera, dependendo apenas do material que foi utilizado na execução das paredes e o tipo de tijolo, maciço ou furado.

A opção sugerida é uma tinta de qualidade superior às convencionais, com característica elastomérica e é específica para fachadas e laterais dos prédios. Este tipo de produto além de ajudar a melhorar a parte estética, tem por principal função a impermeabilização da parede externa. É uma tinta de base acrílica solúvel em água. Depois de decidir a melhor solução pro problema em questão, ou seja, o melhor produto, verifica-se o rendimento na embalagem que costumam ter rendimento em média a 300 m<sup>2</sup> por embalagem de 18 litros por demão e para o efeito exigido de impermeabilizante, geralmente é indicado a aplicação de 3 demãos, ou seja, a área a ser aplicada é de aproximadamente 50m<sup>2</sup> entre toda a parede externa e a parede interna da varanda e serão necessárias 3 demãos, que resultarão em 150m<sup>2</sup>, logo, apenas um galão será necessário para aplicação da tintura. Para preparação da parede, antes de executar o trabalho deve ser feita uma limpeza na área a ser tratada, onde deverá ser removido com ajuda de uma espátula de aço ou escova de aço todo tipo de cascas de tinta, fragmentos, pó ou qualquer coisa que esteja solta nas paredes com pintura antiga. Em seguida deve-se realizar uma avaliação estrutural para verificar a existência de trincas e fissuras, caso haja, é necessário tratá-las, preenchendo-as com mastique acrílico, vendido em cartuchos de 500g junto com uma pistola aplicadora, esperando então o tempo de 24 horas para começar a aplicar a tinta impermeabilizante. Para aplicação da tinta torna-se necessário a utilização de rolo de lã de pelos curtos; pincel ou trincha e bandeja. Importante ressaltar que o trabalho deve ser realizado em horários menos quentes do dia e em dias sem presença de chuva, para garantir a aderência do produto.
