**AValiação DOS IMPACTOS AMBIENTAIS NO ATERRO SANITÁRIO DE MANHUAÇU****Área Temática: Multidisciplinar/Interdisciplinar****Juliana Regina Coelho Cabral<sup>1,4</sup>; Patrícia da Mata Huebra<sup>1,4</sup>; Vitor Vargas<sup>1,4</sup>; Lázaro Adão<sup>1,4</sup>  
Livia Paula de Almeida Lamas<sup>2,4</sup>; Érica Dutra Albuquerque<sup>3,4</sup>**<sup>1</sup> *Tecnólogos em Gestão Ambiental.*<sup>2</sup> *Doutoranda em Direito Penal, Mestre em Direito Constitucional e Teoria do Estado, Advogada, Licenciada em Letras, Professora e Coordenadora do Curso de Direito.*<sup>3</sup> *Doutora em Biotecnologia, Professora e Coordenadora do Curso de Gestão Ambiental.*<sup>4</sup> *Faculdade de Ciências Gerenciais de Manhuaçu (FACIG).***Resumo**

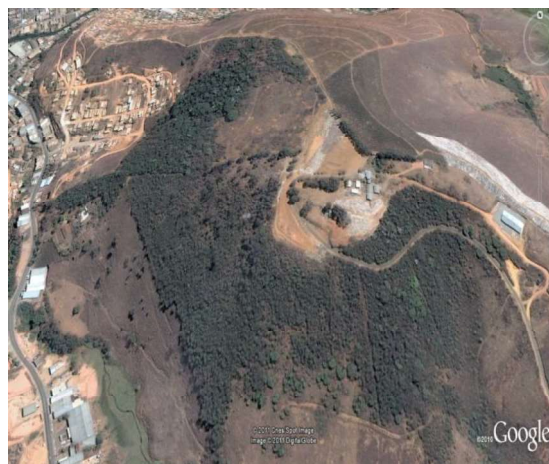
Figura 1 – Imagem do aterro (Google Earth)

O local está em funcionamento desde 1992 e passou por uma reforma em 2005, onde o antigo sistema de disposição de resíduos (lixão) recebeu adequações, passando a se denominar aterro sanitário. A região está inserida na Bacia Hidrográfica do Rio Doce, sub-bacia Rio Manhuaçu, no bioma Mata Atlântica (Figura 1).

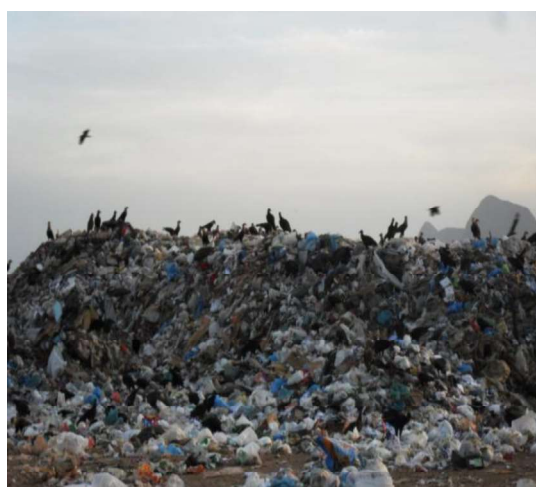
Figura 2 – Disposição de resíduos a céu aberto

Na realidade, o lixo fica a céu aberto, sem prazo determinado para seu acondicionamento final, o que descaracteriza o local como um aterro sanitário. Essa constatação pode ser facilmente visualizada nas imagens abaixo (Figura 2).

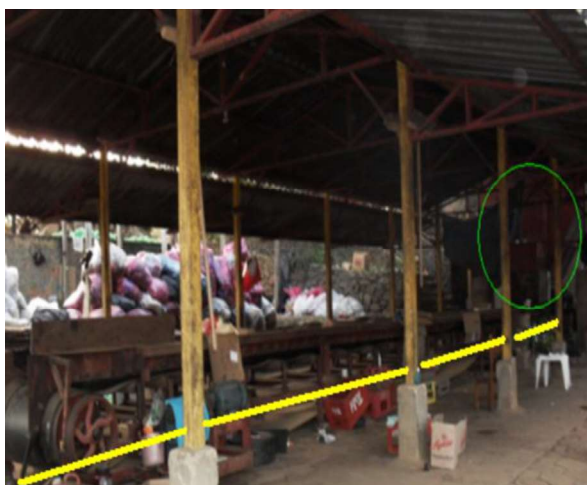
**Figura 3 – Usina de triagem com esteira e fosso que não funcionam**

A seguir, na imagem abaixo a linha amarela em destaque na figura 3 demonstra que a esteira que não funciona, assim como o fosso também não - círculo em verde.

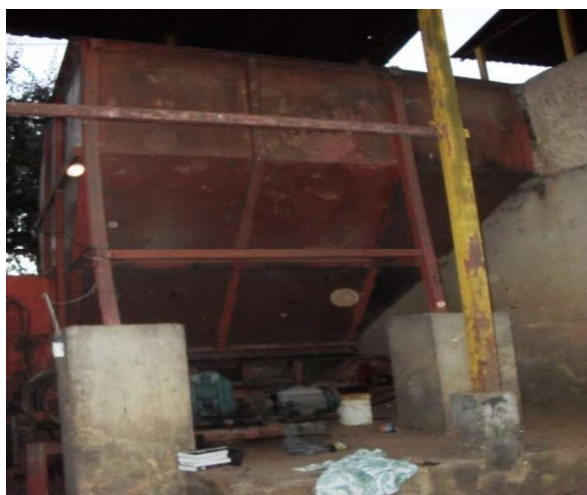
**Figura 4 - Fosso**

O fosso é a estrutura destinada ao acondicionamento dos resíduos para evitar que estes sejam depositados a céu aberto (Figura 4).

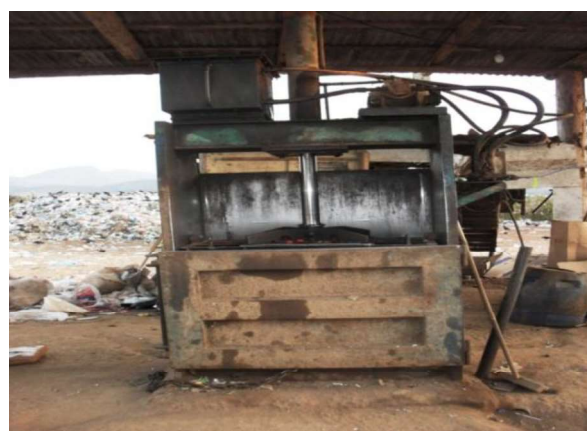
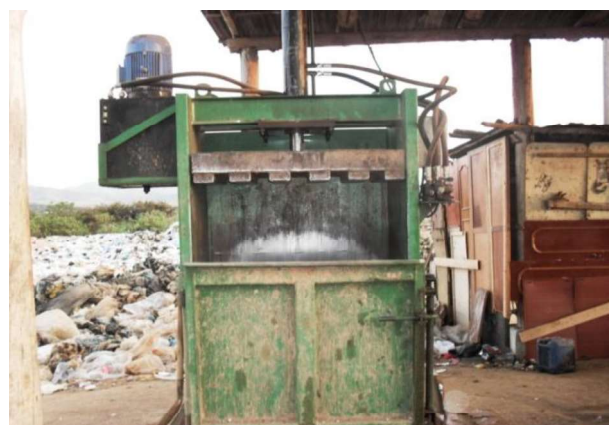
Todavia, é importante ressaltar que se pode verificar que mesmo sem a utilização da esteira e do fosso, parte dos materiais recicláveis são separados, pois existe o funcionamento de duas prensas (Figuras 5 e 6).

**Figura 5 - Prensa**

**Figura 6 - Prensa**

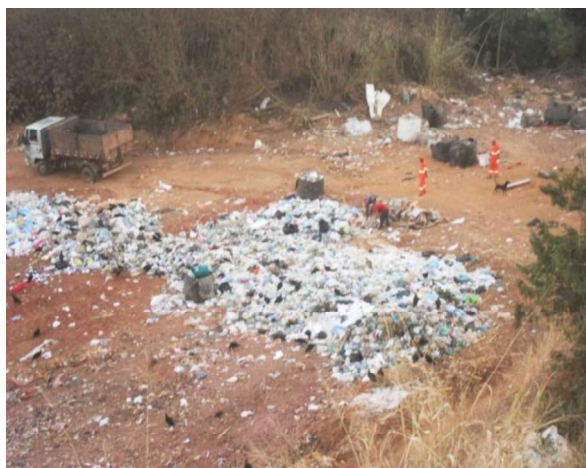
Figura 7 – Proximidade dos catadores com os resíduos

No entanto, como a separação dos resíduos não é feita no local projetado pela usina de triagem e compostagem o desempenho da usina é deficiente. Isso pode acarretar aos trabalhadores do local riscos à saúde (Figura 7).

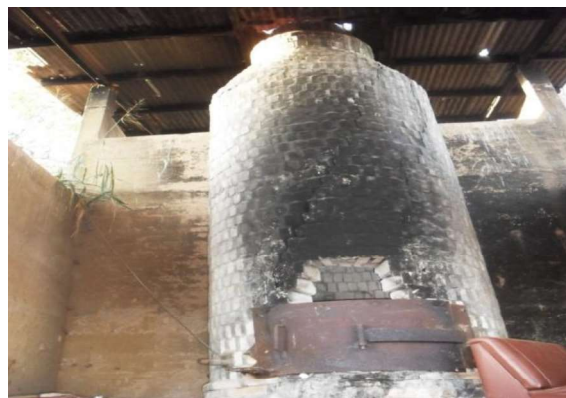
Figura 8 – Incinerador

A respeito do tratamento dos resíduos sólidos, previsto também no artigo 9º, o aterro controlado disponibiliza de um incinerador para tratamento do lixo especial (Figura 8)

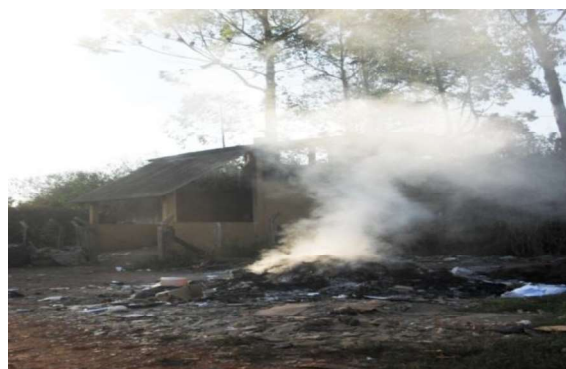
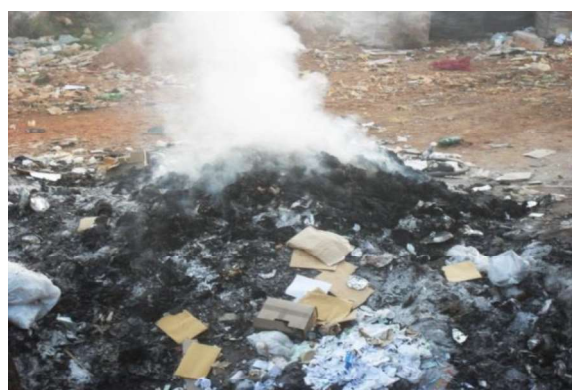
O relatório analisado evidencia no tópico “Características do RSU” que existe a coleta de resíduos de saúde (item 5.2). Já no item 5.1 encontra-se a quantidade de resíduos coletada por dia, mas não enfatiza como é feito seu tratamento, mesmo tendo a disposição um incinerador. Através das análises fotográficas e pesquisas realizadas durante o período da avaliação, constatou-se que os resíduos da saúde coletados são queimados a céu aberto, sem nenhuma precaução (Figura 9 e Figura 10).

Figura 9 – RSS sendo queimados de forma inadequada

Figura 10 – RSS sendo queimados de forma inadequada

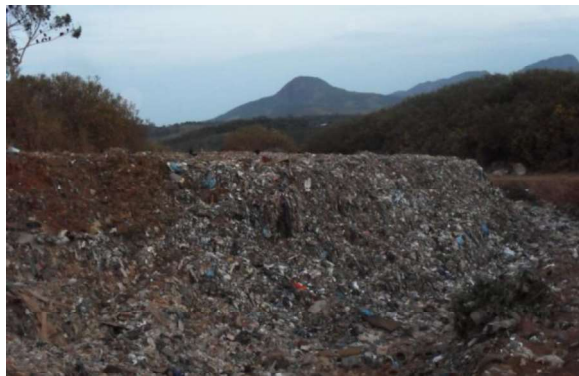
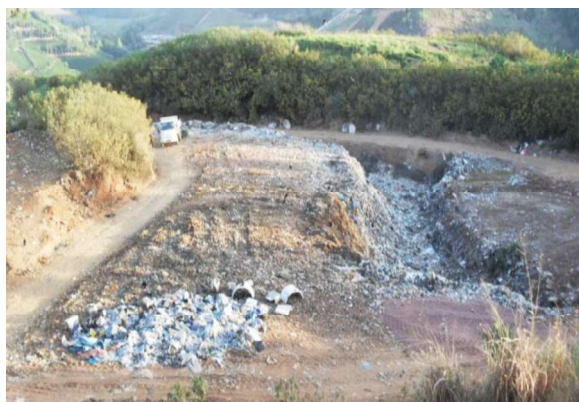
Na realidade, a vala demonstrada nas figuras 11 e 12 têm aproximadamente 10 m de altura por 40 m de comprimento, e fica com os resíduos depositados a céu aberto descaracterizando assim o aterro sanitário.

Figura 11 - Valas

Figura 12 – Valas

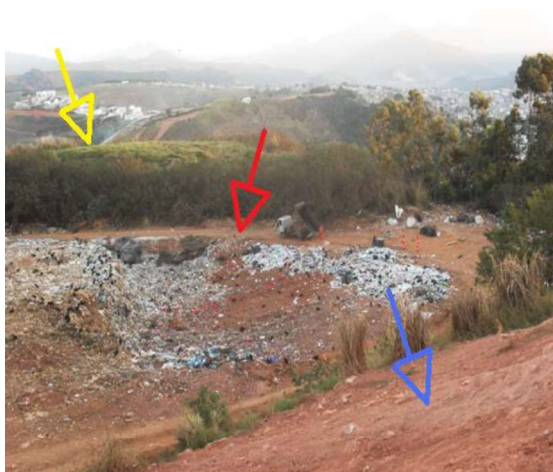
Figura 13 – Área do entorno do aterro

Na figura 13 a seta amarela demonstra a proximidade da vegetação com a vala, sem nenhuma proteção para conter a poluição. A seta vermelha demonstra a via de acesso para o local sem pavimentação. A seta azul demonstra a antiga vala, esta já teve suas atividades encerradas, porém está localizada muito próxima a atual vala, que ainda está aberta e possui, aproximadamente, 8m de profundidade. Esta proximidade é uma situação de risco para possíveis deslizamentos.

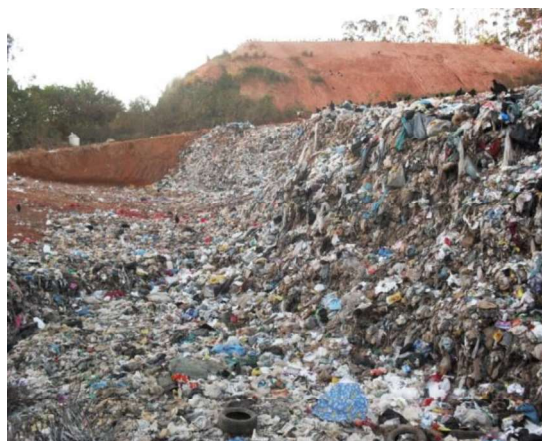
Figura 14 - Vale do aterro

A figura 14 demonstra que há uma espessa camada de resíduos depositados na vala evidenciando a ausência de cobertura diária com terra.

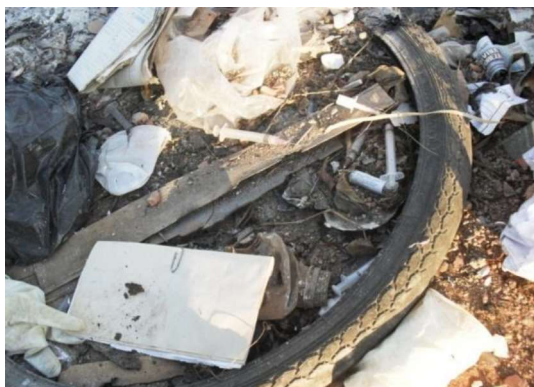
Figura 15 – Resíduos de serviço da saúde

A figura 15 demonstra a atual disposição dos resíduos de serviço de saúde, em contradição com os planejamentos do RCA (2004) e PCA (2006):

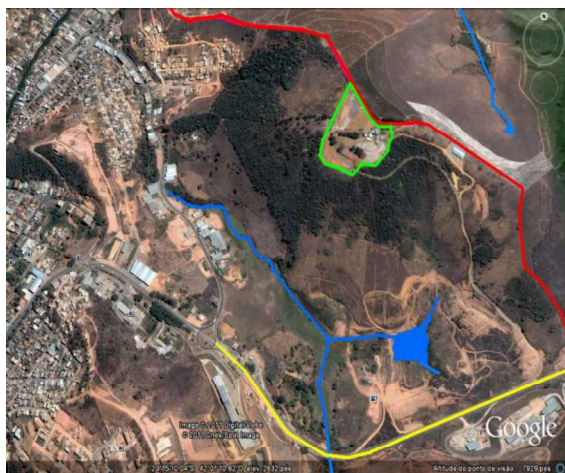
Figura 16 – Imagem do Aterro (Google Earth)

As linhas azuis representam os recursos hídricos (nascentes, açude e córregos) existentes próximo ao aterro, esses com o passar do tempo podem ser contaminados pelo chorume proveniente da decomposição sem controle do lixo.

A linha vermelha, representa a linha de cumeada que constitui um divisor de águas, separando as micro-bacias do Córrego Pouso Alegre e do Córrego Sinceridade, ambas pertencentes à sub-bacia do Rio Manhuaçu, que por sua vez pertence à Bacia hidrográfica do Rio Doce.

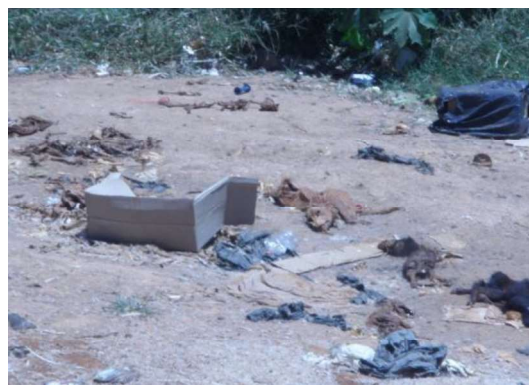
Figura 17 – Imagens de carcaças de animais

Especificamente na figura 17, são encontradas carcaças de animais; considerando que este tipo de resíduo é um material biológico que apresenta uma grande instabilidade na sua decomposição.

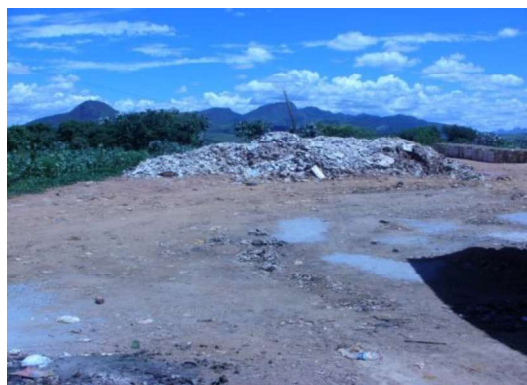
Figura 18 – Proximidade da vegetação

A figura 18 demonstra um acúmulo de resíduos temporariamente dispostos, estando estes expostos às ações climáticas (sol, chuva e vento). Como mostra em destaque a figura 18, o lixo se apóia na vegetação do entorno devido ao seu peso, recebendo diretamente o chorume que escoado do montante de resíduos.

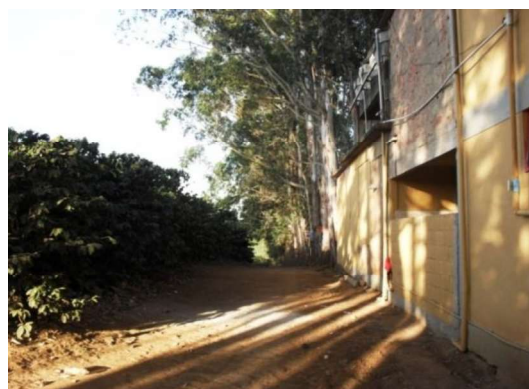
Figura 19 – Proximidade das Instalações com plantações de café

Ao analisar outra área do aterro encontramos uma plantação particular de café, onde não há nenhuma proteção entre a plantação e a área do aterro.

Essa lavoura faz limitação entre a antiga vala, já encerrada, e a sede administrativa do aterro (Figura 19).

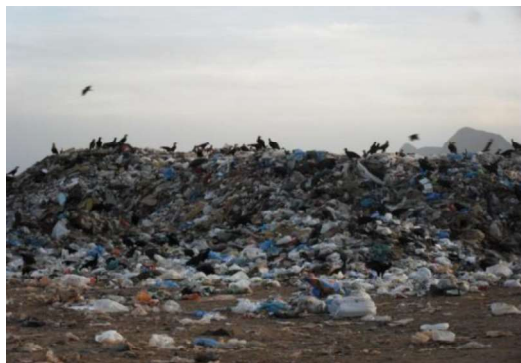
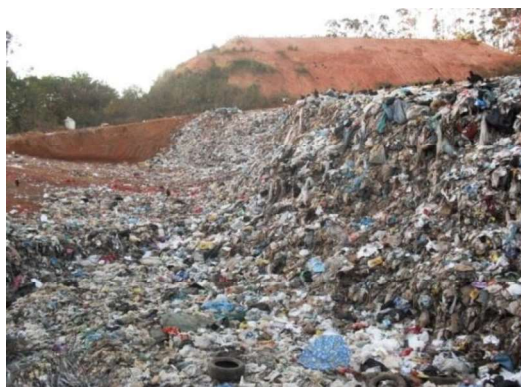
Quanto aos impactos relativos ao solo, pode ser observado que a forma indiscriminada com que os resíduos são depositados contribuiu muito para seu crescimento. Analisando a figura 20, onde os resíduos são dispostos provisoriamente, percebe-se que o local não possui uma manta impermeável para contenção do chorume, o que não é diferente quando observamos a disposição dos resíduos na vala (Figura 21).

Figura 20 – resíduos expostos

Figura 21 – resíduos expostos

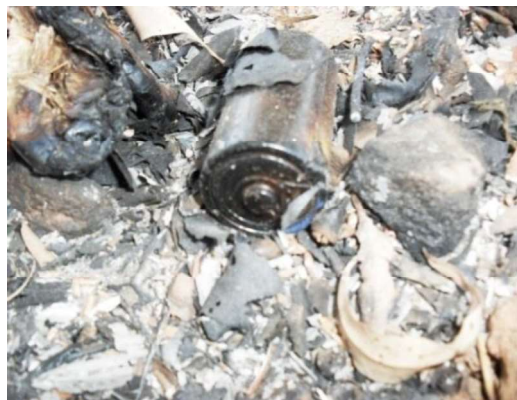
Figura 22 – resíduos perigosos

Outro foco de contaminação é a presença de resíduos perigosos em contato direto com o solo (Figura 22).

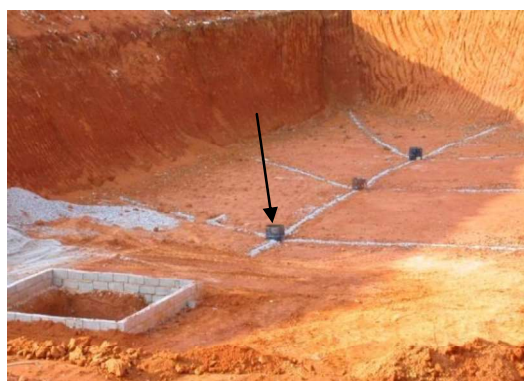
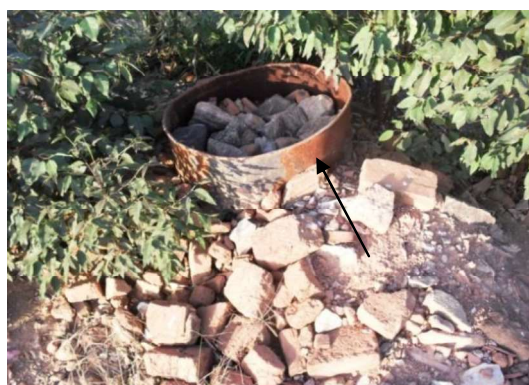
De acordo com o Relatório de Controle Ambiental (2004) o aterro foi projetado para possuir na vala drenagem e captação dos gases.

Como mostra a figura 23 e figura 24 registrada no ano de 2005, inicialmente foi projetada uma

“espinha de peixe” para captar os gases através dos “suspiros” indicados pelas setas.

Esse sistema direcionaria a saída dos gases para sua queima, no entanto, eles se encontram sem manutenção e
