## **ARQUITETURA ESCOLAR: UMA ANÁLISE SOBRE AS DIRETRIZES PROJETUAIS DO FNDE**

## **SCHOOL ARCHITECTURE: AN ANALYSIS OF THE FNDE'S DESIGN GUIDELINES**

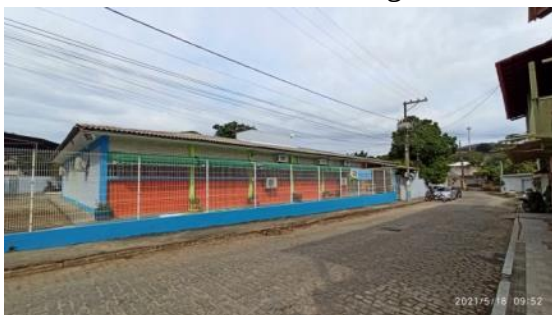
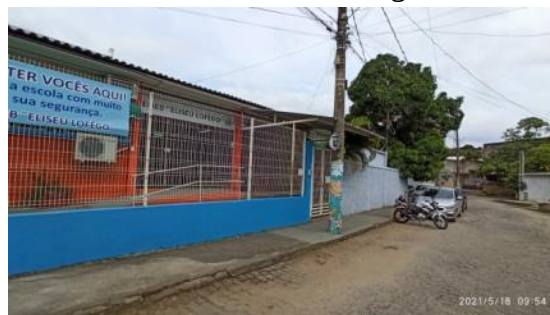
ILUSTRAÇÃO 01 – Fachada frontal da EMEB Eliseu Lofego

A EMEB Eliseu Lofego está localizada na rua Apóstolo Mateus, nº 23, bairro Rui Pinto Bandeira (ILUSTRAÇÃO 01 e 02). A escola possui, segundo dados da Secretaria Municipal de Educação do ano de 2020, 284 alunos matriculados que são divididos em turnos matutino e vespertino. Dispõe de uma área construída de 724,50m².

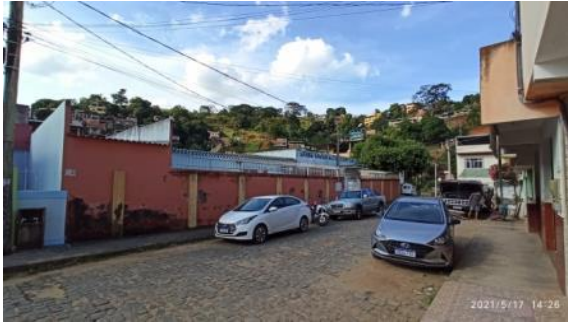
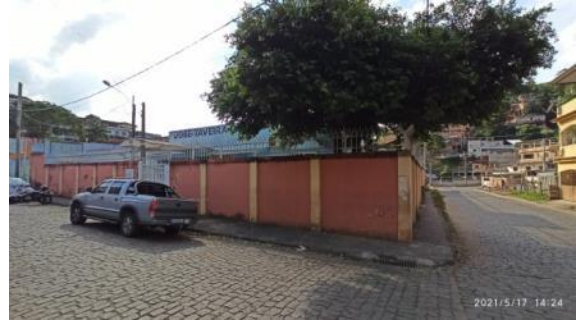
ILUSTRAÇÃO 03 – Fachada frontal da EMEB José Taveira dos Santos

A EMEB José Taveira dos Santos está localizada na rua Olga Contarini, nº 9, bairro Nossa Senhora de Fátima (ILUSTRAÇÃO 03 e 04). A escola possui, segundo dados da Secretaria Municipal de Educação do ano de 2020, 242 alunos matriculados que são divididos em turnos matutino e vespertino. Dispõe de uma área construída de 572,50m².

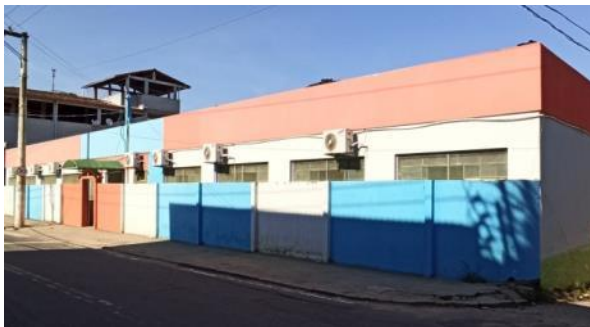
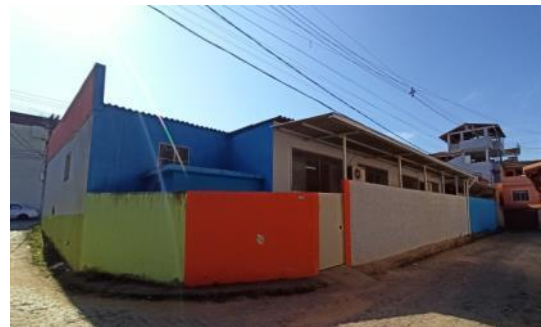
ILUSTRAÇÃO 05 – Fachada frontal da EMEB Oswaldo Machado

A EMEB Oswaldo Machado está localizada na rua Dr. Deolindo, nº 134, bairro Baiminas. A escola possui (ILUSTRAÇÃO 05 e 06), segundo dados da Secretaria Municipal de Educação do ano de 2020, 283 alunos matriculados que são divididos em turnos matutino e vespertino. Dispõe de uma área construída de 658,80m².

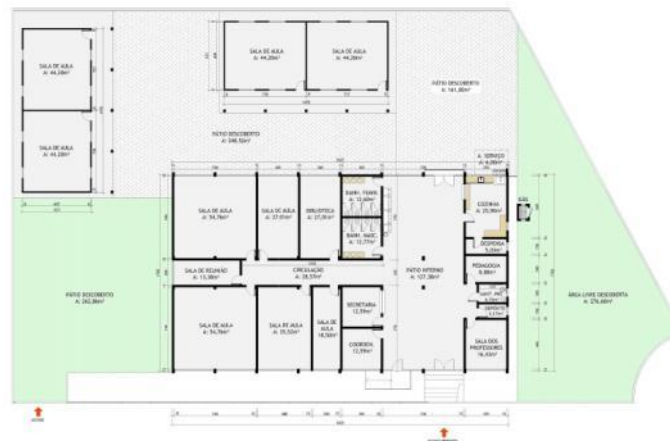
## ILUSTRAÇÃO 08 – Planta baixa da EMEB Eliseu Lofego

O prédio da escola é composto pelo seguinte programa de necessidades: pátio interno, pátio descoberto, sala de professores, depósito, coordenação, secretaria, sala de pedagogo, sala para reunião, depósito, cozinha, despensa, sanitários masculino, feminino e para PCD, biblioteca e nove salas de aula. É rodeada por espaços livres subutilizados ou utilizados de maneira improvisada (ILUSTRAÇÃO 09 e 10).

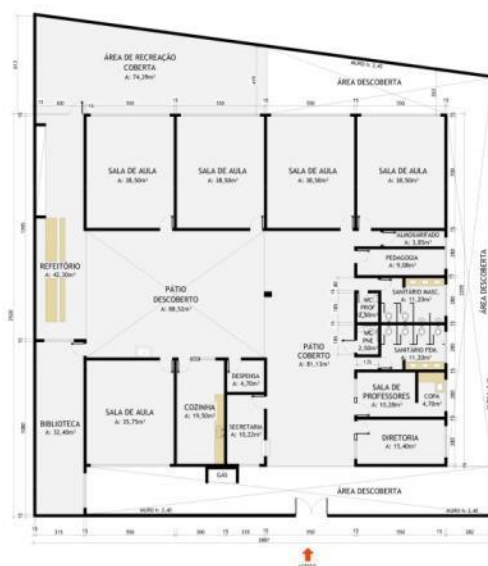
ILUSTRAÇÃO 11 - Planta baixa da EMEB Eliseu José Taveira dos Santos

O prédio da escola é composto pelo seguinte programa: diretoria, sala de professores com pequena copa, secretaria, banheiros masculino e feminino, banheiro para professores e para PCD, sala de pedagogia, almoxarifado, cozinha, despensa, área para gás, cinco salas de aula, biblioteca, refeitório, pátios coberto e descoberto e área para recreação. Verifica-se que o programa de necessidades também não atende ao mínimo exigido pelo Manual de Orientações Técnicas devido a ausência de diversos ambientes necessários a oferta de um espaço escolar completo e que ofereça ferramentas para o processo de ensino / aprendizagem aos alunos e professores.

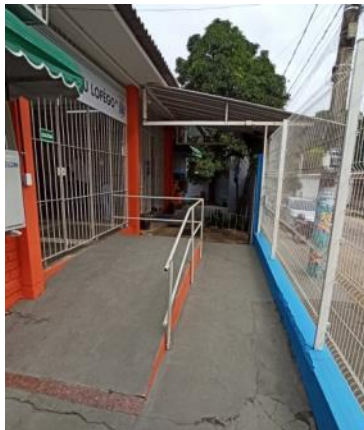
ILUSTRAÇÃO 17 – Rampa de acesso

Em análise empírica na EMEB Eliseu Lofego, constatou-se a existência de rampa para acesso à escola, conforme mostram as imagens abaixo (ILUSTRAÇÃO 17 e 18):

ILUSTRAÇÃO 18 – Acesso à escola é através de rampa e escada

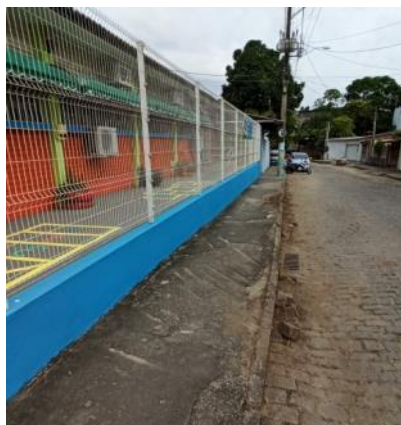
### ILUSTRAÇÃO 19 – Calçada da escola apresenta falhas de acessibilidade física

A calçada que circunda a escola (ILUSTRAÇÃO 19) apresenta falhas como a ausência de rebaixo para acesso de cadeirantes e faixas de alerta tátil conforme a NBR 9050.

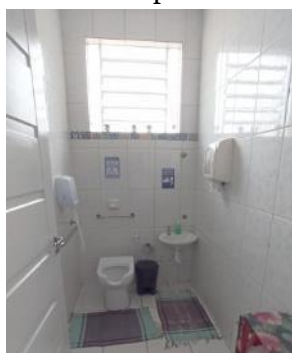
ILUSTRAÇÃO 21 –  
Banheiro para PCD

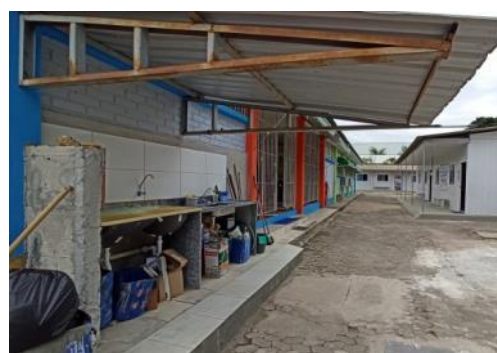
ILUSTRAÇÃO 22 – Desníveis entre  
setores internos e externos

Portanto, o acesso autônomo do cadeirante à escola só é garantido na entrada, pois o acesso em diversos ambientes internos e demais áreas externas apresenta falhas de acessibilidade (ILUSTRAÇÃO 22).

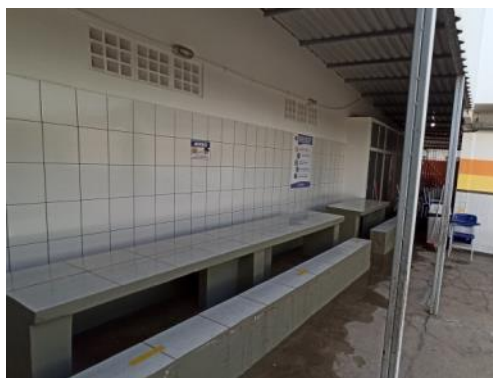
ILUSTRAÇÃO 25 - Refeitório

O refeitório (ILUSTRAÇÃO 25) também apresenta problemas de layout que impedem o uso por cadeirantes pois apresenta mobiliário fixo, em alvenaria, tanto para mesas quanto para bancos. Portas estreitas (ILUSTRAÇÃO 26) em alguns ambientes também impedem o acesso de cadeirantes.

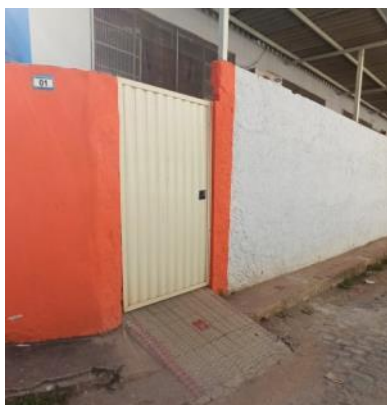
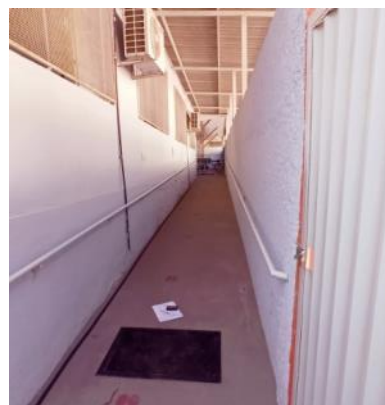
ILUSTRAÇÃO 27 – Entrada posterior

Na EMEB Oswaldo Machado, a acessibilidade também é algo minimamente resolvido. Verifica-se que a escola possui entrada principal acessível da calçada para o interior da edificação. Na entrada posterior de acesso ao setor de ambientes externos de atividades (ILUSTRAÇÃO 27), há presença de rampa de acesso para cadeirantes (ILUSTRAÇÃO 28) mas o acesso da rua para a calçada e posteriormente para a rampa apresenta falhas de execução que divergem da NBR 9050 em diversos fatores como inclinação, tipo de piso, recuo, etc.

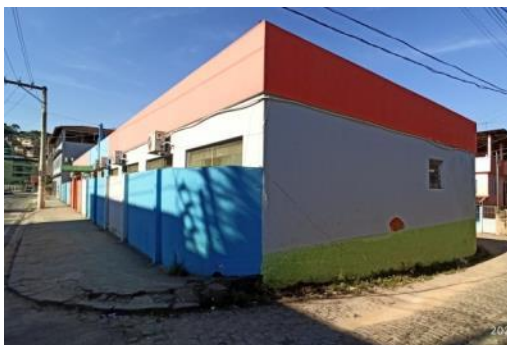
ILUSTRAÇÃO 29 - Lateral da escola com ausência total da calçada

Tal como anteriormente verificado nas escolas, nesta também há problemas relacionados à calçada que circunda a escola, inclusive, em alguns trechos, com ausência total da calçada (ILUSTRAÇÃO 29), obrigando pedestres a usarem a rua como forma de locomoção e acesso à parte posterior do prédio escolar.

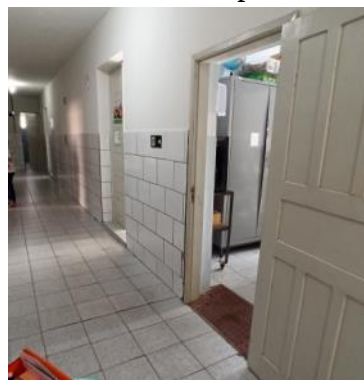
ILUSTRAÇÃO 30 – Desnível de 5cm na entrada das salas de aula

No interior da escola, a transição da circulação para os setores de aprendizagem e administrativo apresenta desnível de 5cm, impossibilitando o acesso autônomo do cadeirante (ILUSTRAÇÃO 30 e 31).

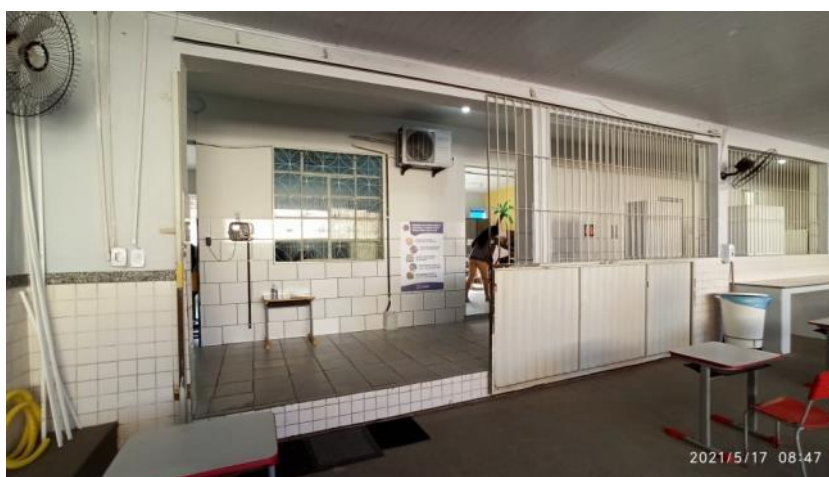
ILUSTRAÇÃO 32 – Desnível da circulação para o pátio coberto

A transição da circulação para ambientes externos de atividades apresenta desnível de 25cm (ILUSTRAÇÃO 32), sendo possível o acesso por cadeirantes apenas pela entrada posterior ao prédio escolar que, como mencionado anteriormente, possui rampa de acesso com problemas referentes ao cumprimento das normas NBR 9050.

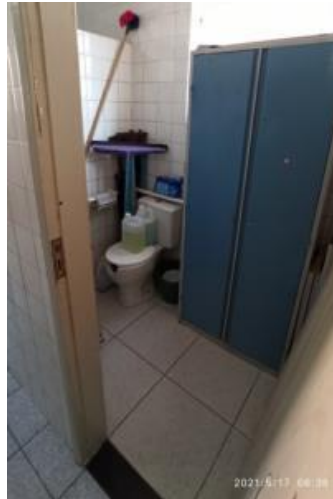
### ILUSTRAÇÃO 33 – Banheiro masculino para cadeirante

A escola possui dois banheiros para cadeirantes, sendo um feminino e outro masculino (ILUSTRAÇÃO 33). Assim como verificado nas outras escolas, nestes também há problemas quanto a dimensões mínimas exigidas, acessos e layout.

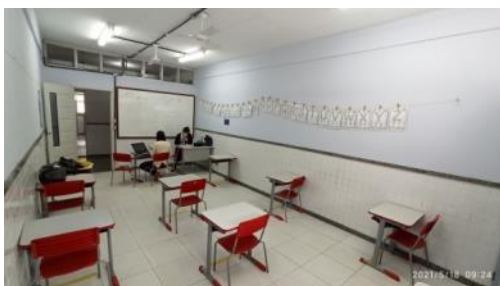
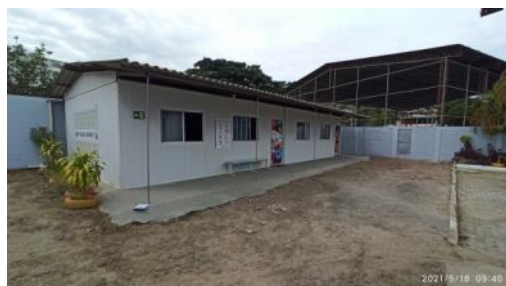
ILUSTRAÇÃO 34 – Sala de aula

Além do não atendimento aos itens listados acima (ILUSTRAÇÃO 34 e 35), a escola não possui laboratório de informática, sendo um ambiente obrigatório exigido pelo Manual de Orientações Técnicas.

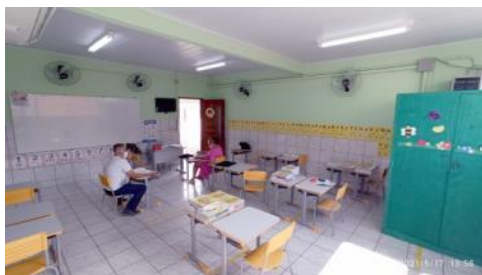
ILUSTRAÇÃO 36 – Sala de aula

Além do não atendimento aos itens listados acima (ILUSTRAÇÃO 36 e 37), a escola não possui laboratório de informática, sendo um ambiente obrigatório exigido pelo Manual de Orientações Técnicas.

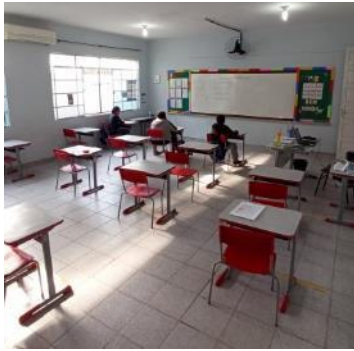
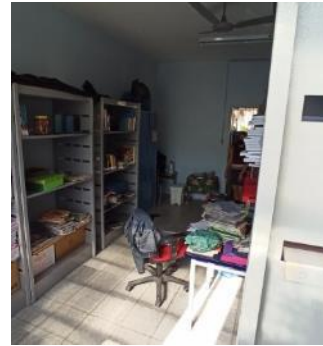
ILUSTRAÇÃO 38 - Sala de aula

Além do não atendimento aos itens listados acima (ILUSTRAÇÃO 38 e 39), a escola não possui laboratório de informática e pátio descoberto, sendo ambientes obrigatórios exigido pelo Manual de Orientações Técnicas.
