REABILITAÇÃO DE EDIFÍCIOS: UM ESTUDO DO CINE BRASIL EM CARATINGA-
MG

Trabalho Final de Graduação apresentado no curso Superior de Arquitetura e Urbanismo da Faculdade de Ciências Gerenciais de Manhuaçu, como requisito parcial à obtenção do Título de Graduação em Arquitetura e Urbanismo.

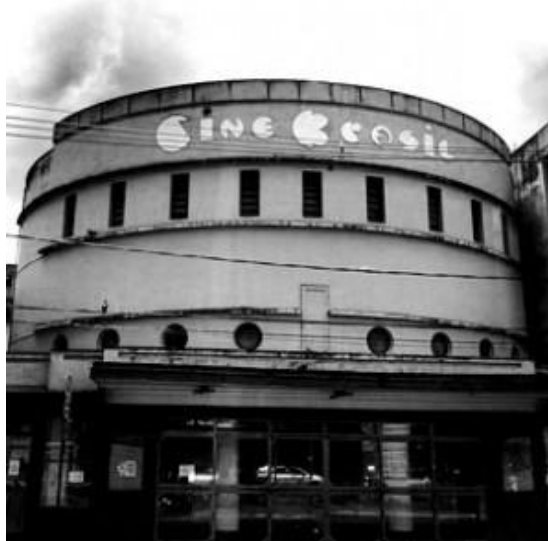
FIGURA 2. Antiga sala de cinema, Cine Brasil. Localizada na Praça Cesário Alvin em Caratinga/MG

Esta influência era verificada na fachada do prédio, com janelas com seus formatos circulares que remetiam as escotilhas de um navio.

A arquitetura do edifício, sofreu influência da tendência *artdecó*, característica das décadas de 1930 e 1940. As construções *artdecó*, são marcadas por uma composição volumétrica, integrando diversas formas geométricas. Muitas construções, foram inspiradas em grandes máquinas, como por exemplo, os navios (CORREIA, 2008).

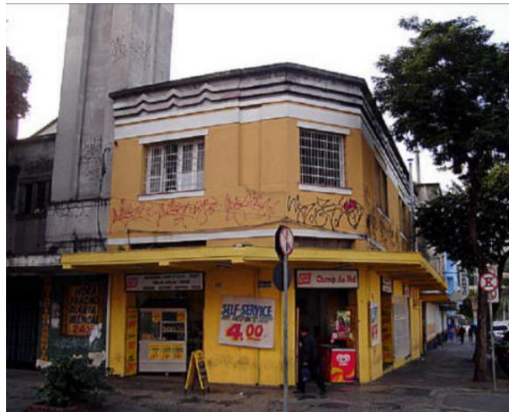
FIGURA 7. Fachada frontal e lateral do Cine México em 2011

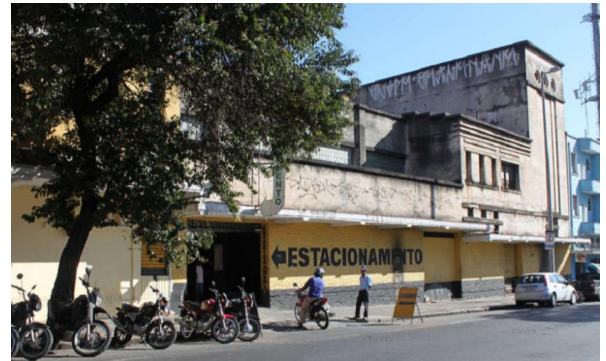
Observou-se também, pintura amarela em toda fachada lateral, com a palavra "estacionamento" pintada na cor preta, presença de pichações e deterioração dos materiais originais da fachada (Figura 8).

FIGURA 8. Fachada lateral do Cine México em 2011

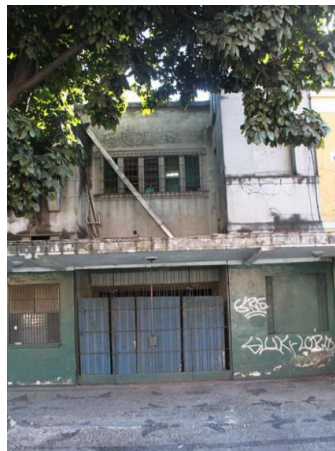
Em 2011 a fachada principal encontrava-se pichada, com tapumes no acesso principal, degradação revestimento original da fachada, acúmulo de resíduos sólidos nas marquises (Figura 9).

FIGURA 9. Fachada principal do Cine México em 2011

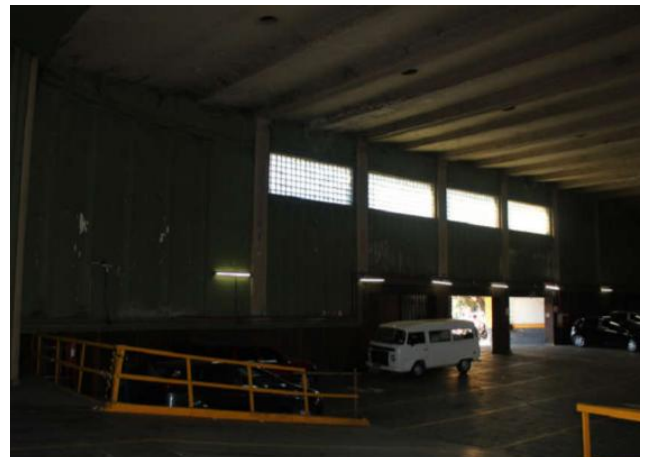
Notou-se também a descaracterização do interior do edifício, adaptado para o funcionamento de um estacionamento, construção de uma rampa, pinturas no piso em madeira e deterioração da pintura interior e da cobertura (Foto 10).

FIGURA 10. Interior do Cine México em 2011

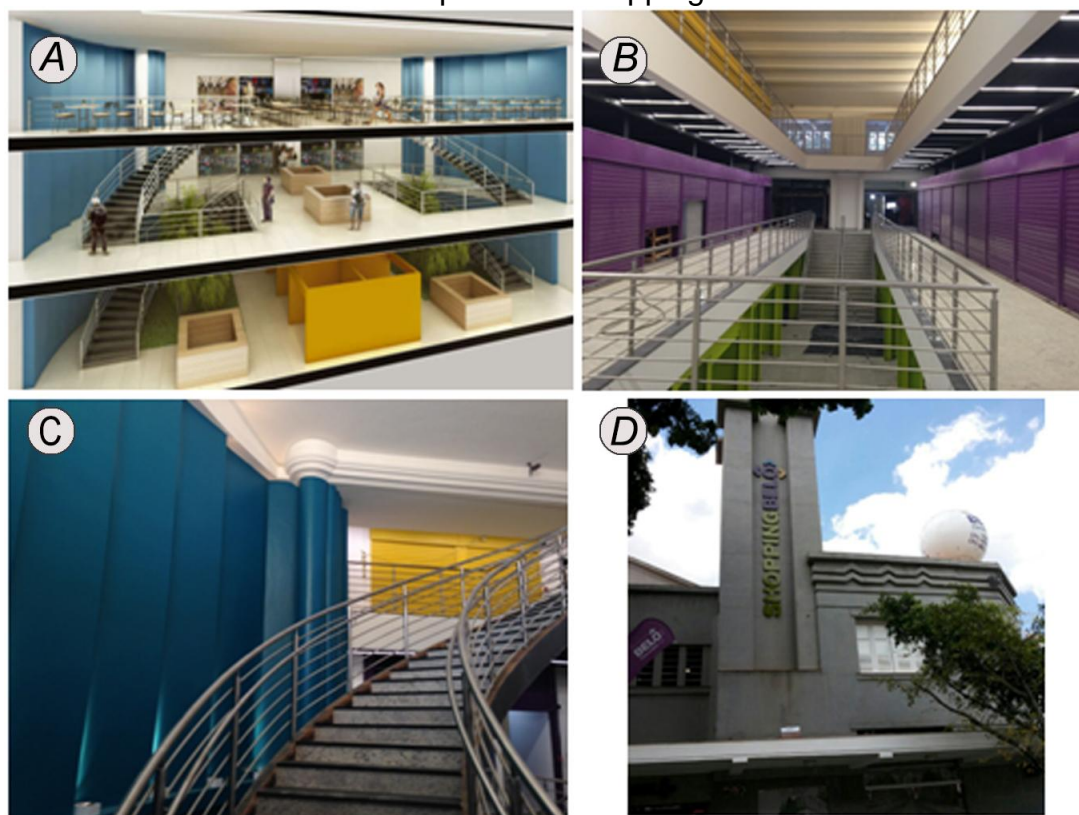
FIGURA 11. Reforma Cine México. A) Perspectiva conceitual do retrofit do Cine México. B) Interior após a reforma. C) Interior após a reforma. D) Foto da fachada atual com a expressão "ShoppingBelô".

A sequência de fotos a seguir mostra algumas etapas da reforma, disponibilizadas pela SDS Empreendimentos e Construções, empresa responsável pela execução da obra.

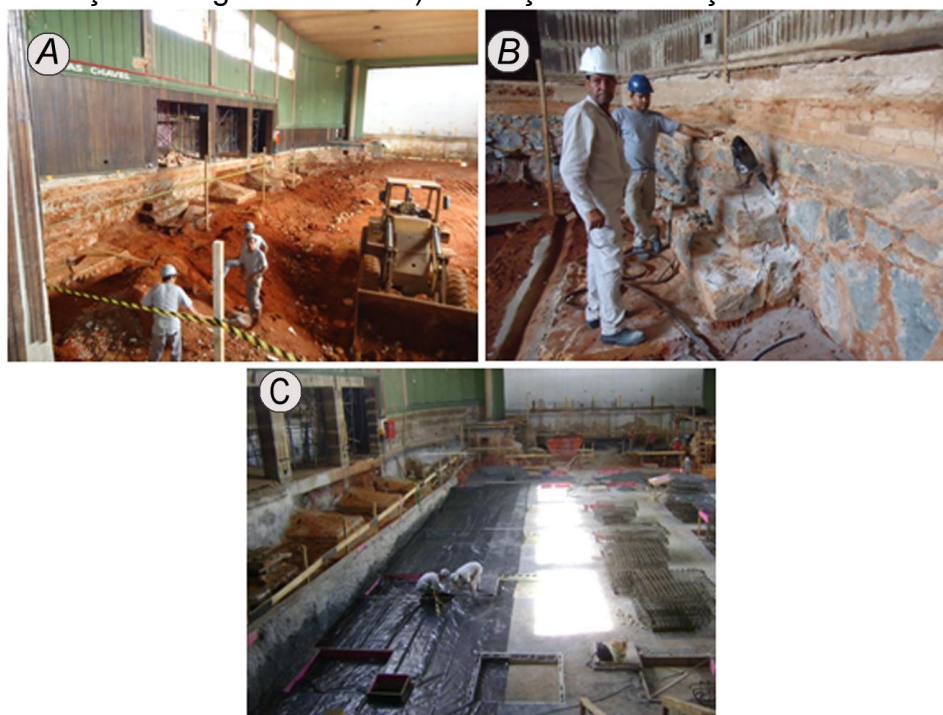
FIGURA 13. Reforma da estrutura. A) Rebaixamento do piso original. B) Reforço nas fundações antigas através. C) Execução de fundação no sistema Radie.

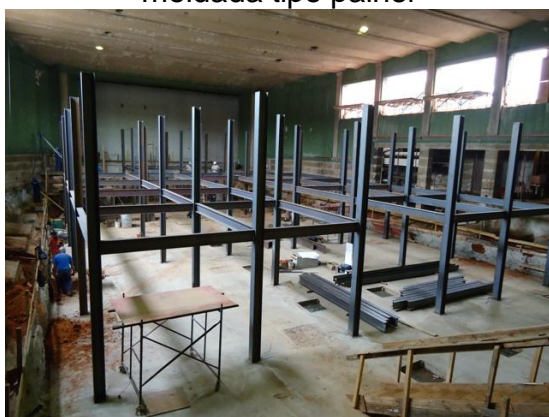
FIGURA 14. Sistema de construção mista com pilares e vigamentos em perfis metálicos com pisos em laje pré-moldada tipo painel

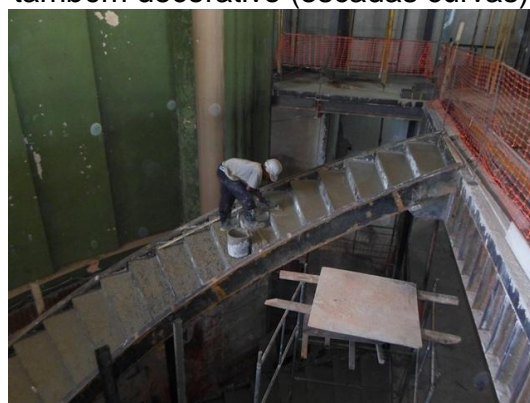
FIGURA 15. Criação de escadas internas tanto para acessos exigidos pelo Corpo de Bombeiros, como também decorativo (escadas curvas)

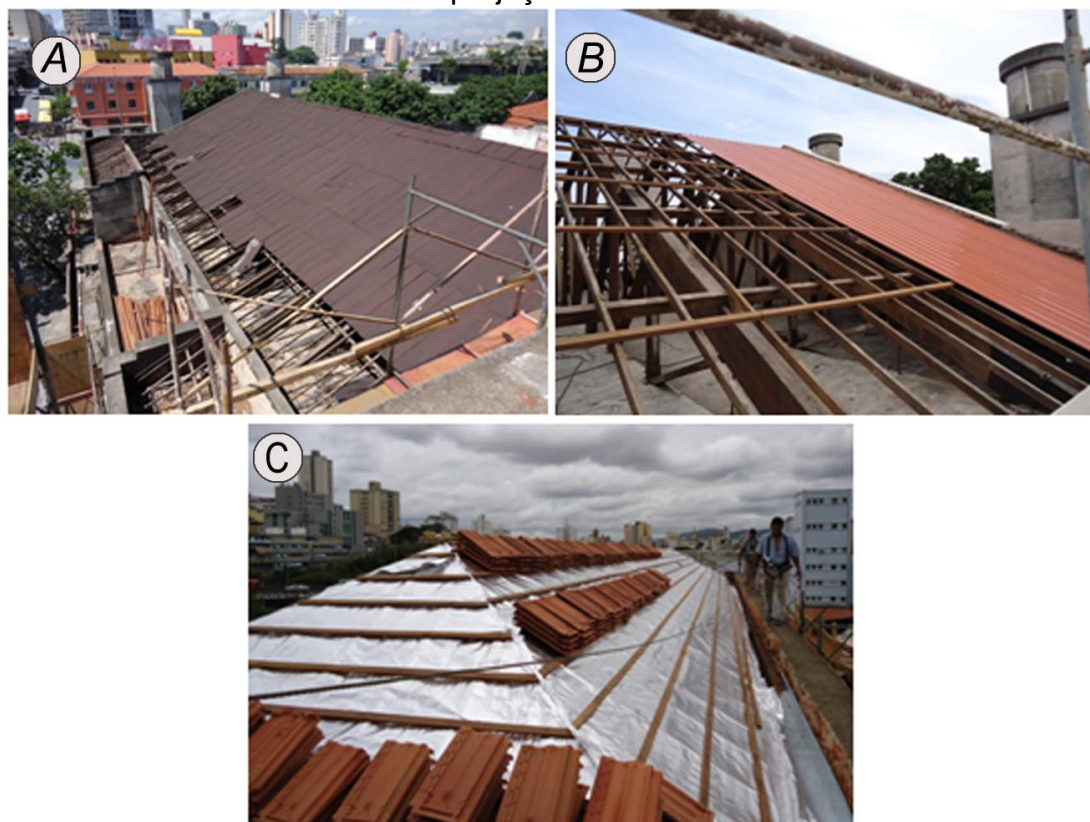
FIGURA 16. Reforma do telhado. A) Telhado em estado avançado precário de conservação. B) Recuperação da estrutura do telhado existente. C) Telhado cerâmico, executado nas antigas áreas sobre o palco e sala de projeção

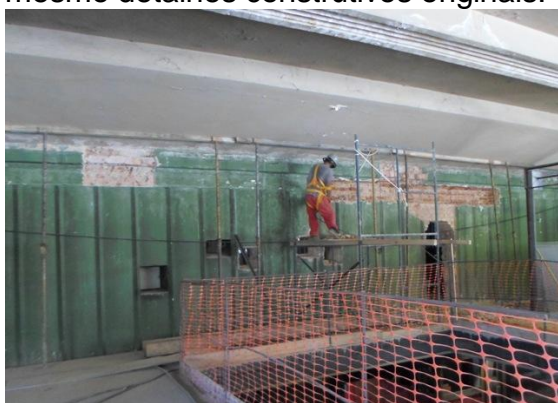
FIGURA 17. Recuperação do revestimento original mantendo os mesmo detalhes construtivos originais.

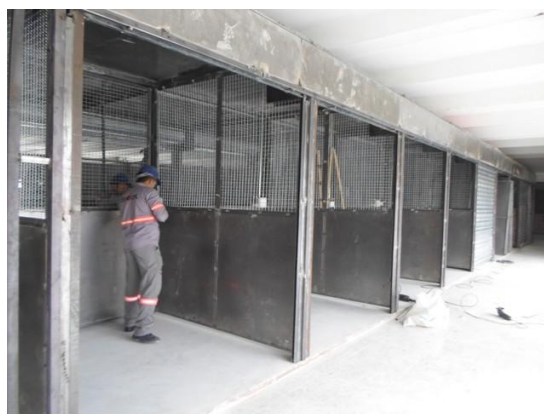
FIGURA 18. Montagem das lojas em estrutura de metalon

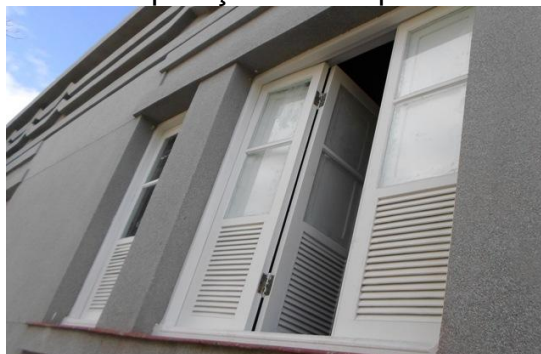
FIGURA 19. Recuperação das esquadrias de madeira

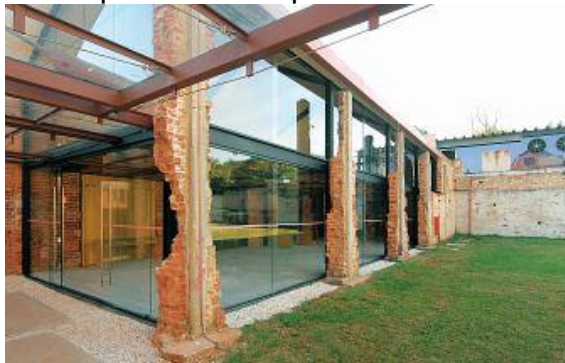
FIGURA 22. No anexo, as quase-ruínas da parede lateral, estabilizadas, mantiveram o aspecto com o qual foram encontradas

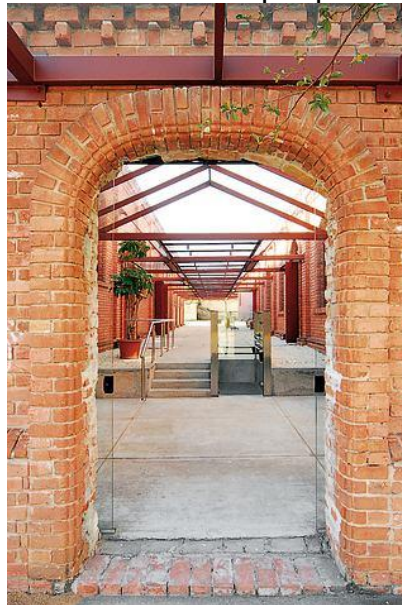
Nos acessos da Cinemateca, o arquiteto substituiu os antigos portões por vedação com vidro transparente, segundo ele, essa é uma forma de mostrar que a instituição quer se expor (Figura 23).

FIGURA 23. No acesso, os antigos portões, que impediam a vista do interior do conjunto, foram substituídos por portas envidraçadas

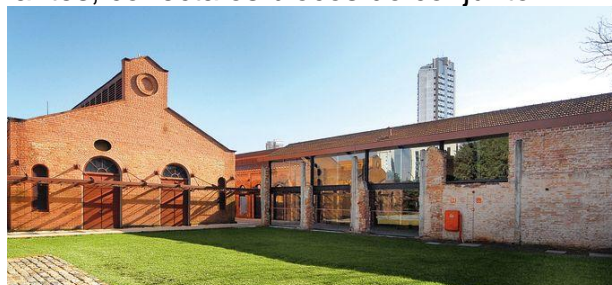
O vidro também foi adotado nas coberturas do percurso externo que conecta os três galpões do conjunto. Ela é fixada nas paredes por tirantes e possui as laterais vazadas para facilitar a circulação de ar. A cobertura se mantém plana, havendo alteração no formato somente na área do acesso, seguindo o padrão original (Figura 24).

FIGURA 24. A cobertura envidraçada plana, fixada nas paredes com a ajuda de tirantes, conecta os blocos do conjunto.

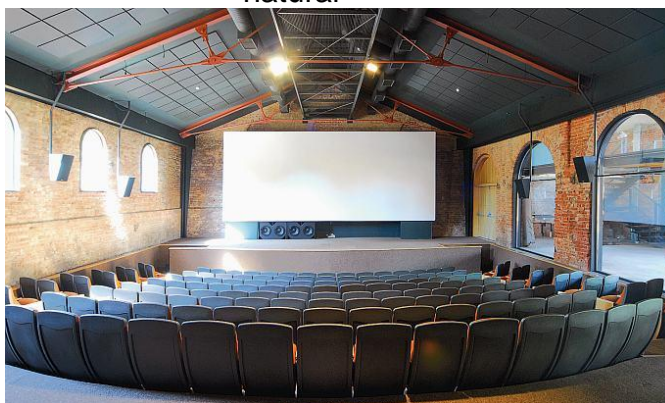
Na parte posterior do galpão, foi criada uma nova sala de cinema (Figura 25), com 230 lugares. Um dispositivo comanda a abertura e fechamento das cortinas nas laterais, de acordo com as condições necessárias para a exibição dos filmes. O anexo na lateral direita da sala consiste em uma sala de vidro com estrutura metálica, que se integra de forma sutil às antigas ruínas do edifício.

FIGURA 25. As aberturas laterais na Sala BNDES permitem a entrada de luz natural

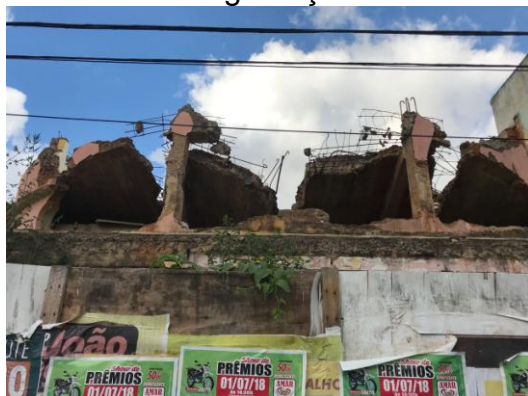
Atualmente o Cine Brasil encontra-se em estágio avançado de degradação, o laudo pericial da Secretaria de Saúde, por meio do Departamento de Epidemiologia e Estatística, à Defesa Civil, afirma que o local “causa risco à saúde pública do município, em razão da existência de entulho, de lixo e de queda de risco da estrutura da construção”, além da proliferação de insetos e doenças (DIÁRIO DE CARATINGA, 2017). As figuras a seguir mostram a atual situação do Cine Brasil.

FIGURA 27. Degradação da Fachada

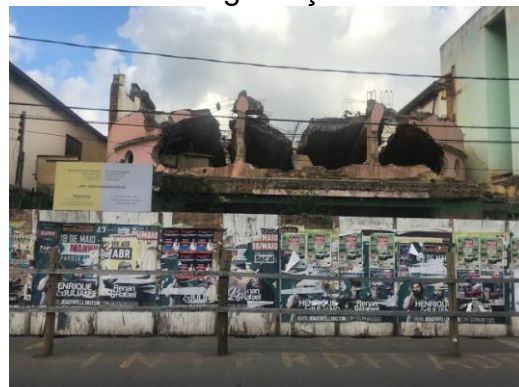
FIGURA 28. Degradação da Fachada

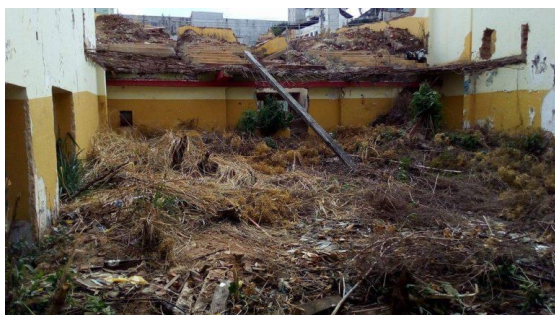
FIGURA 29. Entulhos depositados no interior do Cine Brasil
