## **ALBERGUE MANHUAÇU**

**Pessoas em situação de rua: Estudo de caso de arquitetura de albergues.**

***Curso: Arquitetura e Urbanismo Período: 9º período***

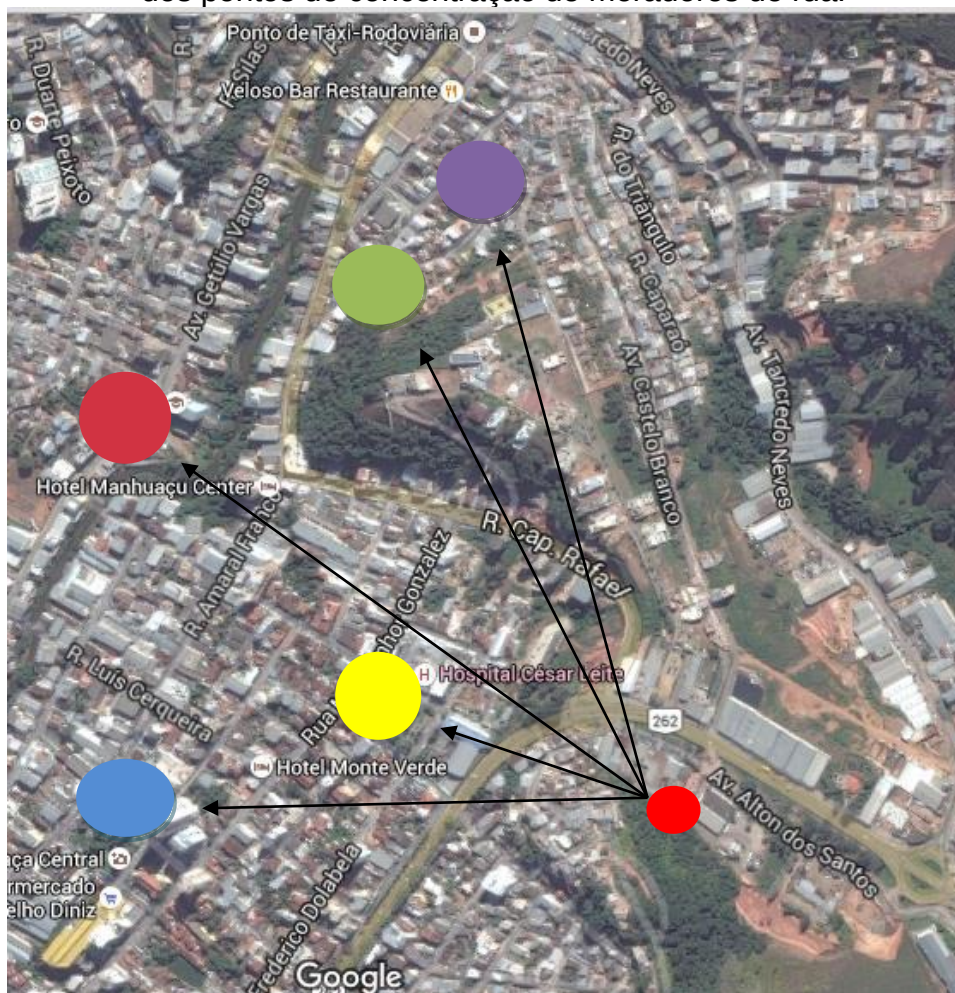
MAPA 01 – Localização do Albergue e entorno imediato de aproximação dos pontos de concentração de moradores de rua.

Localizada na cidade de Manhauçu – MG, o espaço conta com uma área construída de 119,19 m<sup>2</sup>, como no (MAPA 01) a edificação fica próxima ao centro da cidade, e como citado no desenvolvimento teórico por (QUINTÃO, 2012), é implantado em lugar estratégico, perto de onde a população está concentrada.

Com relação à ocupação desses usuários no meio urbano, vamos ter quatro pontos de maior concentração. Sendo eles, Terminal Rodoviário, Bairro Coqueiro, Casa de Cultura e Praça Cordovil Pinto Coelho (FIGURA 01). (KNUPP, 2016).

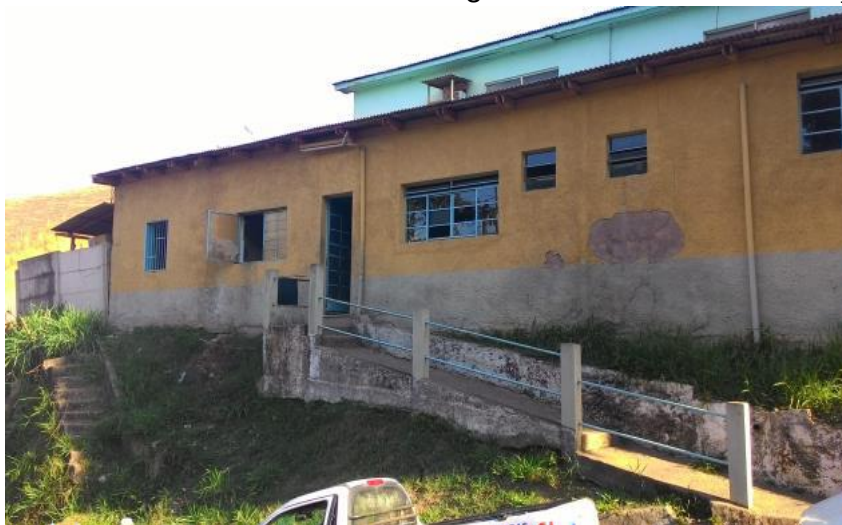
FIGURA 02 – Fachada do albergue da cidade de Manhauçu

Sendo administrado pela prefeitura da cidade e pelo centro de Referência especializado de Assistência Social (CREAS). O albergue apresenta uma arquitetura deficiente, com uma infraestrutura que não atende as necessidades dessas pessoas. Como mostrado na (FIGURA 02), o acesso principal não cumpre com a norma de acessibilidade de maneira que contribua para a falta de adequação do espaço. (KNUPP, 2016).

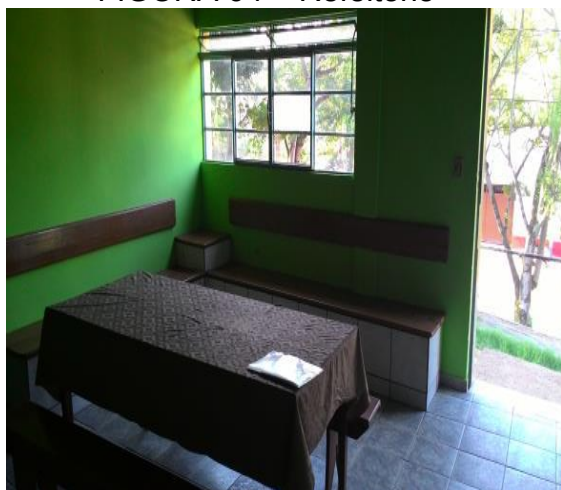
FIGURA 04 – Refeitório

O Albergue conta com um espaço muito limitado, não favorecendo assim sua funcionalidade. Como na (FIGURA 04 e 05), o ambiente apresenta uma boa higienização, uma mesa comunitária em conjunto com dois bancos que não atende a quantidade de pessoas que freqüentam, já as refeições são servidas de acordo com horários estabelecidos. (KNUPP, 2016).

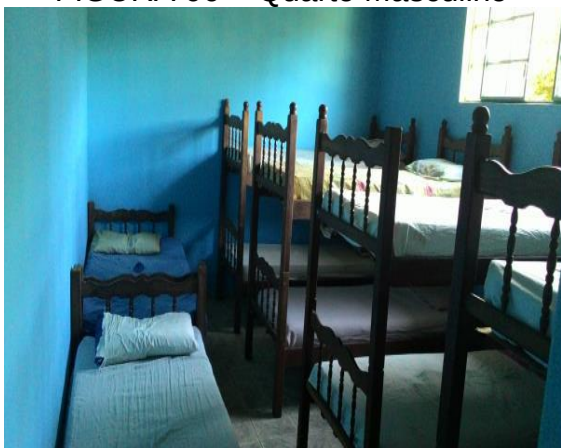
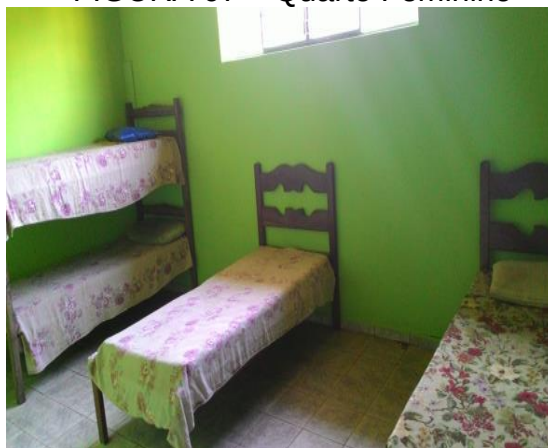
FIGURA 06 - Quarto Masculino

Os quartos são separados de acordo com o sexo, ambos, com banheiros. As camas são em beliche, no quarto masculino como na (FIGURA 06) comporta 12 homens, já o feminino (FIGURA 07), com capacidade para 5 mulheres. O albergue possui regras, podendo chegar até as 18 horas para pernoitar, e a ocupação das camas são escolhidas de acordo com a chegada ao local. Uma vez dentro albergue, não é mais permitido o contato com a rua, até o dia seguinte.

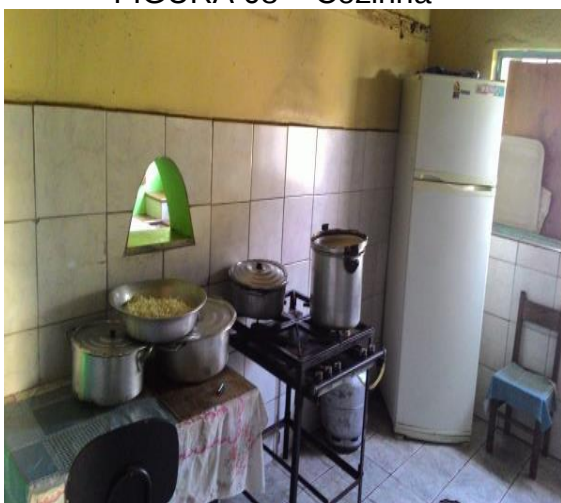
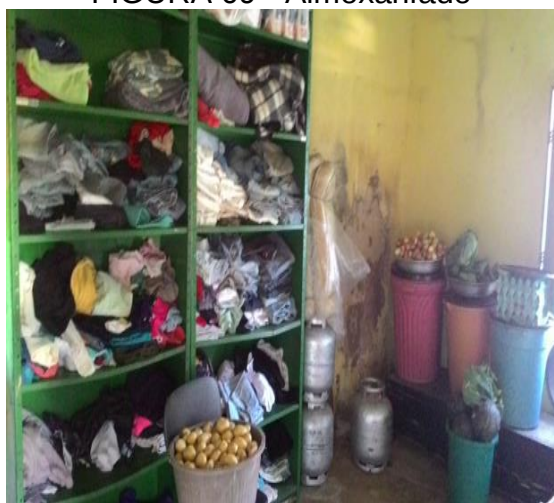
FIGURA 08 – Cozinha

A cozinha (FIGURA 08) é precária, com pouco mobiliário, de acabamento simples, não tem espaço de depósito para armazenamento de alimento. O almoxarifado (FIGURA 09), não permite a separação dos produtos por falta de armários, sendo eles inseridos tudo em um mesmo ambiente e de forma desorganizada. O piso não possui revestimentos e aonde tem pintura, está descascando.

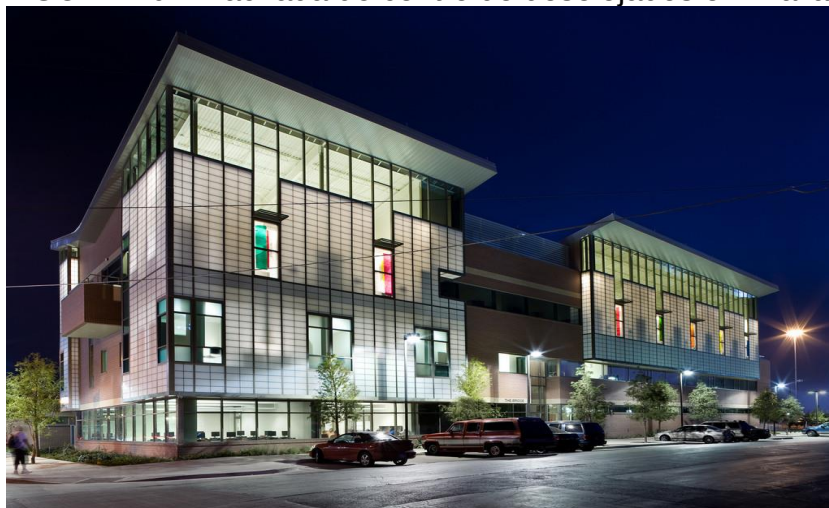
FIGURA 10 – Fachada do centro de desalojados em Dallas

Localizado em Dallas, Estados Unidos, implantado na zona central da cidade, próximo a pontos de interesse dessas pessoas que moram em situação de rua, projetado pela Overland Partners Arquitetos e CamargoCopeland Arquitetos no ano de 2010. O centro de desalojados em Dallas (FIGURA 10), possui uma área de implantação com 75.000 m<sup>2</sup> abrangendo grandes áreas externas. A edificação possui uma grande flexibilidade, boa organização, áreas verde ao contrário do estudo do Albergue de Manhauçu – MG, analisado anteriormente, ele atende não só as necessidades básicas como também oferece assistência médica, auxílio para doentes mentais, alojamento provisório e oportunidades de emprego que nasce na necessidade de se construir edificação que proporcionasse uma melhoria na vida dessas pessoas pensados na forma de reintegração desses usuários na sociedade auxiliando elas a encontrarem um caminho para reinserção na sociedade. (ARCHDAILY, 2010).

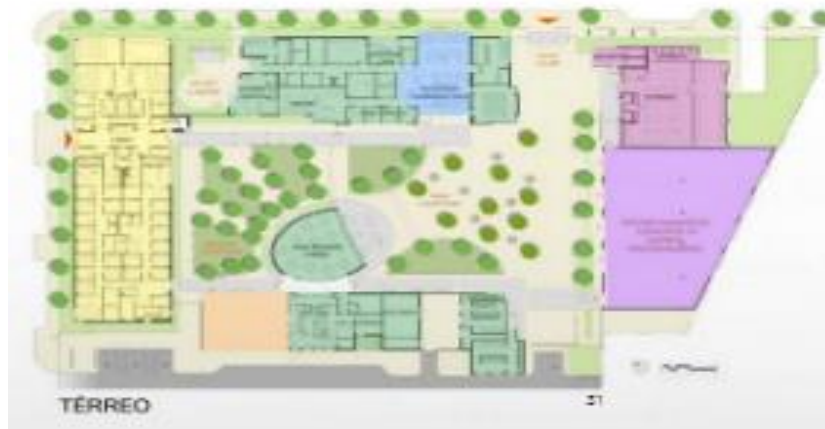
FIGURA 11 – Planta baixa pavimento térreo do The Bridge Homeless

O espaço conta com seis edificações em torno de uma área de convivência, possuindo então uma boa setorização, como mostrado (FIGURA 11), a planta baixa de pavimento térreo foge dos padrões relacionados às instituições e concentram-se em espaços sociais como recepção, área comum, sala de administração, assistência médica e como um diferencial o projeto possui dormitório, banheiro e chuveiros ao ar livre, adaptado para atender 300 pessoas, sendo então as portas deixadas em abertas para os moradores se sentirem mais livres e não terem a impressão que estaria em um ambiente cheio de regras e pressionados como já discutido anteriormente no desenvolvimento teórico por Hovnanian (2013).

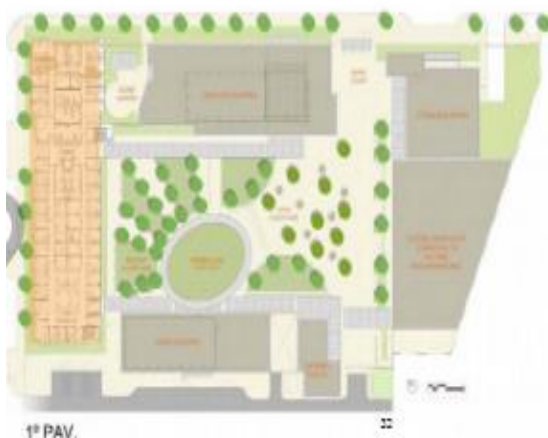
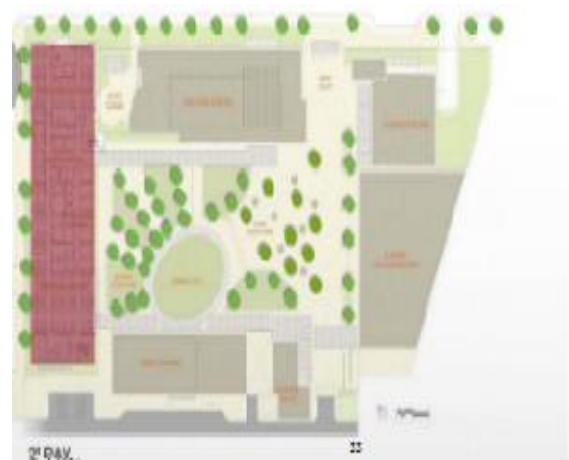
FIGURA 12 - Planta baixa primeiro pavimento do The Bridge Homeless

De acordo com as planta apresentadas, observamos que quase todos os blocos são térreo de acordo com a conexão do pátio aberto central. Apenas a área de serviço e dormitórios (FIGURA 12 e 13) que se distribuem pelo piso superior de ambos os edifícios. O alojamento foi projetado para atender 6.000 pessoas e conta com um espaço para 998 leitos. Sendo ele destacado pela utilização de fachada em vidro, trazendo a iluminação natural para os ambientes internos e proporcionando maior conforto para essa população. (ARCHDAILY, 2010).

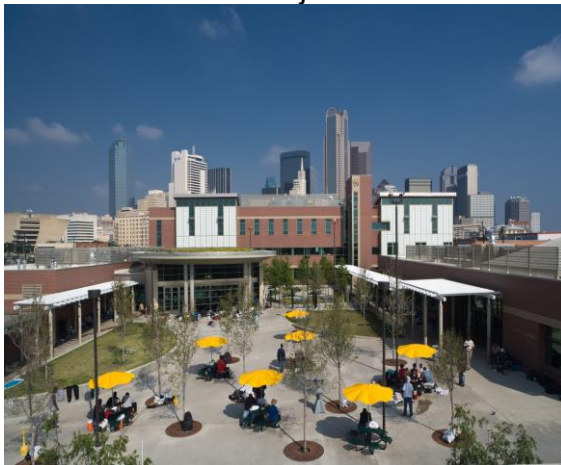
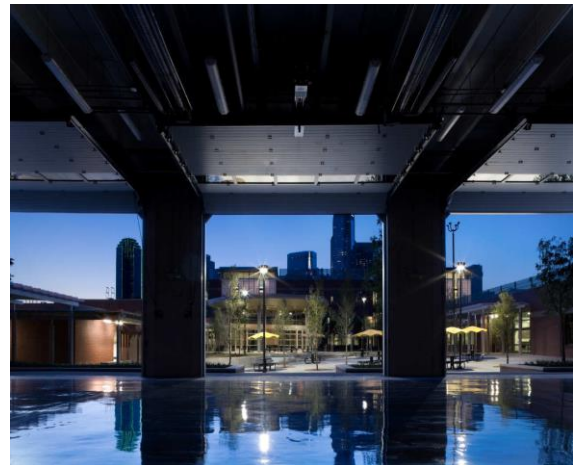
FIGURA 14 - Área de convívio social do centro de desalojados em Dallas

Em geral o projeto é ressaltado pela otimização e diferença dos espaços do programa de necessidade oferecido, onde foi criada uma praça que permite uma melhor convivência, com pátios cobertos e descobertos, permitindo assim um olhar pro centro, para as pessoas se reconhecerem e terem a sensação de pertencimento e liberdade maior do que a própria rua. (ARCHDAILY, 2010).

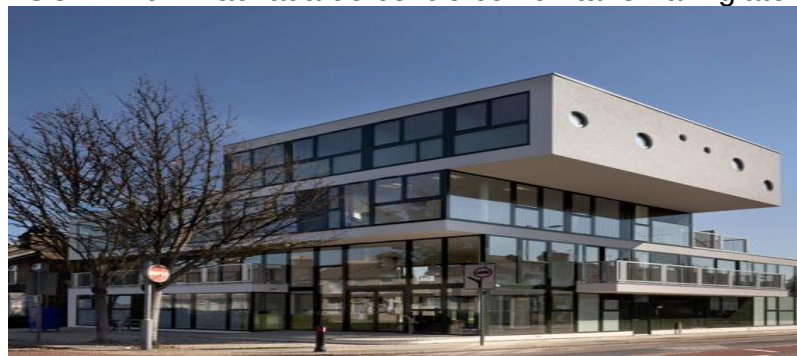
FIGURA 16 – Fachada do centro comunitário na Inglaterra

Localizado em Londres, Inglaterra, implantado na zona central da cidade, locais de pontos de interesse pelos moradores de rua e área em comum aos estudos de casos analisados acima. O Redbridge Welcome Centre (FIGURA 16), projetado pelo escritório Peter Barber Arquitetos no ano de 2012. A edificação comparada ao centro de alojamento The Bridge Homeless, conta com uma área menor, mas possuindo assim a comum flexibilidade e eficiência. Já comparada ao Albergue de Manhauçu – MG podemos observar que o espaço não precisa ser em grande escala para ser funcional. O centro comunitário é destinado às pessoas com dependência de droga e álcool, mas oferece alojamento e atividades profissionalizantes para as pessoas em situação de rua, além das necessidades básicas como higienização e alimento. (DEZEEN, 2012).

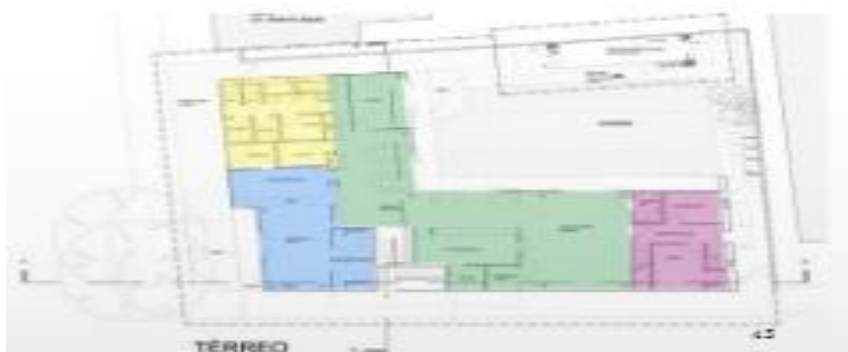
FIGURA 17 – Planta baixa pavimento térreo do centro comunitário na Inglaterra

O espaço é caracterizado por quatro pavimentos, apesar do seu espaço ser limitado, o programa de necessidade conta com uma boa setorização e organização como mostrado na (FIGURA 17). A planta baixa de pavimento térreo é composta pelas áreas de uso comum como, recepção, assistência médica, sala de administração e um jardim interno onde são elaboradas atividades e de fato área de maior uso da edificação, analisando que em relação à planta do The Bridge Homeless a funcionalidade é a mesma, mas em escala maior do que a do edifício estudado.

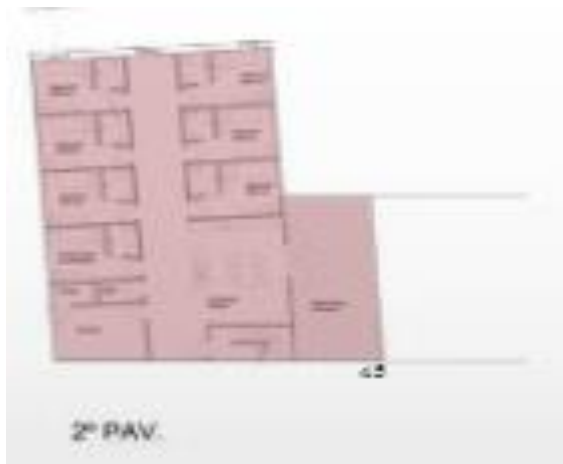
FIGURA 21 – Planta baixa segundo pavimento do centro comunitário na Inglaterra

O segundo e terceiro pavimento (FIGURA 19 e 20), foi direcionado aos dormitórios e uma cozinha compartilhada, o alojamento conta com 10 suítes para abrigos de emergência e ao dia atendem cerca de 60 pessoas. (DEZEEN, 2012).

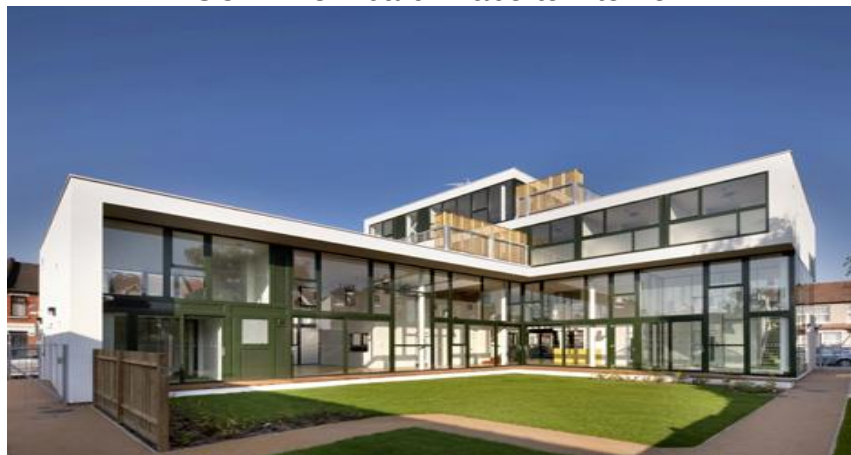
FIGURA 23 - Jardim aberto interno

O projeto destaca-se por uma arquitetura incomum, fugindo dos padrões de planta a partir da idealização de conceber ambientes que se ligam sem a criação de corredores e a integração dos espaços internos com o exterior, através das fachadas de vidro e do jardim interno descoberto (FIGURA 23). ( DEZEEN, 2012).
