**ESTUDO DE CASO DE PATOLOGIA EM IMÓVEL MULTIFAMILIAR EM  
MANHUAÇU**

Trabalho de Conclusão de Curso apresentado no Curso de Superior de Engenharia Civil da Faculdade de Ciências Gerenciais de Manhuaçu, como requisito parcial à obtenção do título de bacharel em Engenharia Civil.

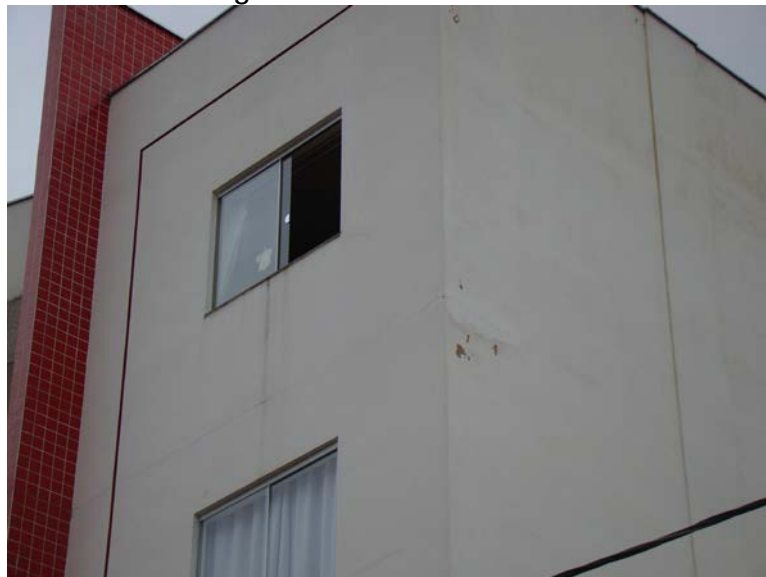
Imagem 5 – Fachada e lateral

No exterior da edificação são notadas trincas entre os elementos estruturais e painéis de vedação de acordo com Imagem 5.

Como pode ser observado nas imagens, estas apresentam trincas horizontais próximas aos pilares e trincas curvas indicando ocorrência de um recalque nos pilares P1 e P2 localizados nos fundos provocado pelo deslocamento da fundação correspondente uma movimentação do painel de laje L2 e L3 (Ver Anexo), sendo assim os cômodos mais afetos: a varanda de fundos, sala de estar e quartos.

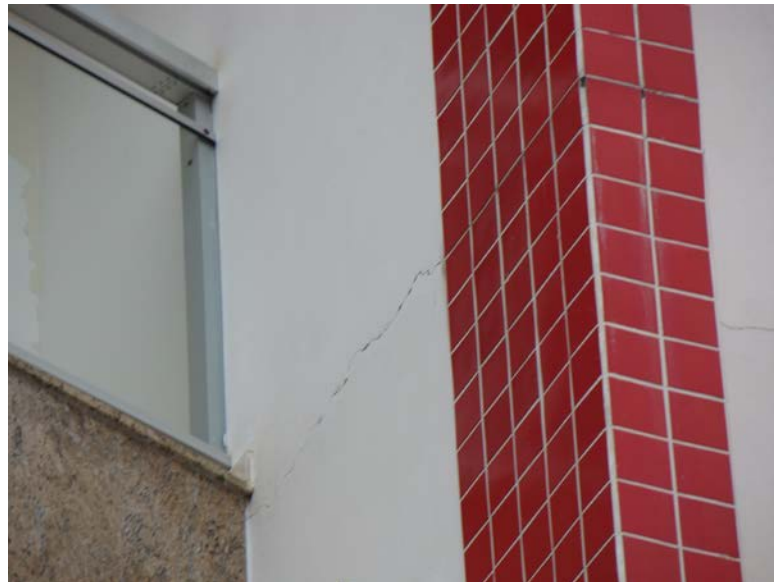
Imagem 6 – Trinca na varanda entre laje e painel de vedação

A seguir nota-se uma fissura no encontro dos blocos cerâmicos e o painel de laje da varanda, em sentido horizontal na Imagem 6.

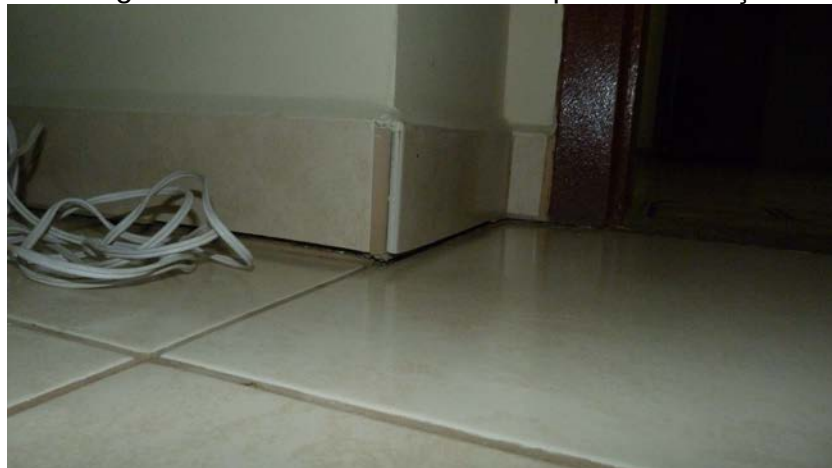
Imagem 7– Descolamento do rodapé na circulação

No 1º pavimento tipo são notadas patologias do tipo: trincas, fissuras e rachaduras em diversos locais, na Imagem 7 percebe-se o descolamento do rodapé juntamente a alvenaria e todo o painel.

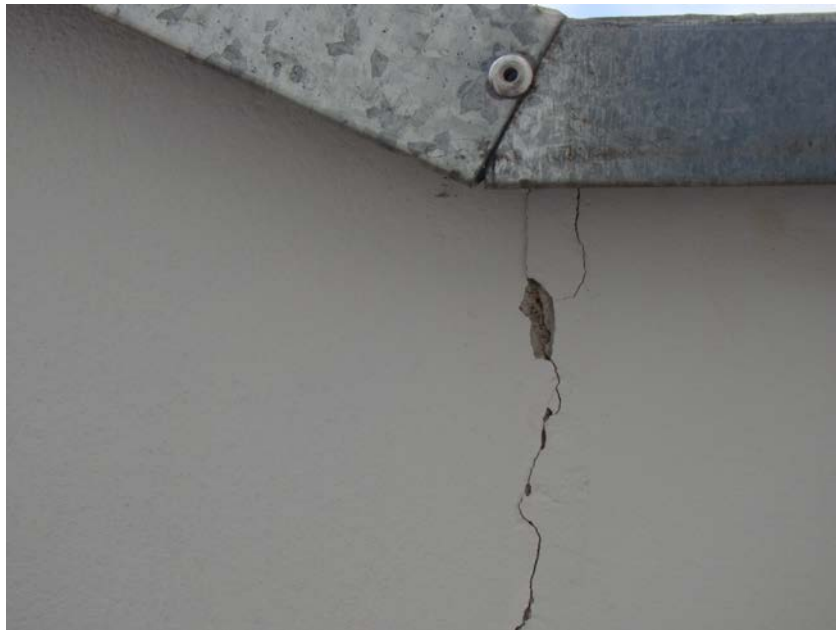
Imagem 8 – Trinca no muro dos fundos da edificação

No lado externo notam-se os danos, como esta fissura na lateral da janela em sentido horizontal apresentada na Imagem 8.

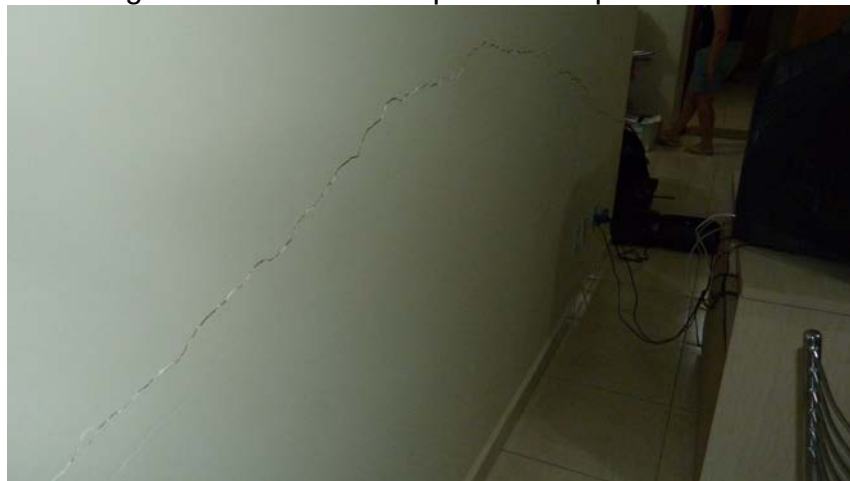
Imagem 9 – Rachadura aparente no painel na sala

No lado interno notam-se os danos, como esta fissura no muro do quarto em sentido horizontal apresentada na Imagem 9.

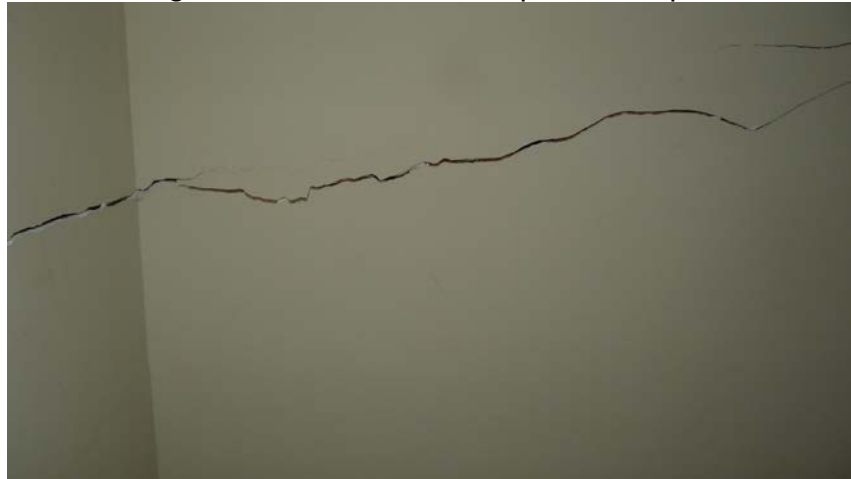
Imagem 10 – Rachadura do painel do quarto

Na Imagem 10 é possível observar uma trinca que descolou a alvenaria ao meio, e em certo ponto esta trinca toma o sentido horizontal, ampliando no sentido diagonal.

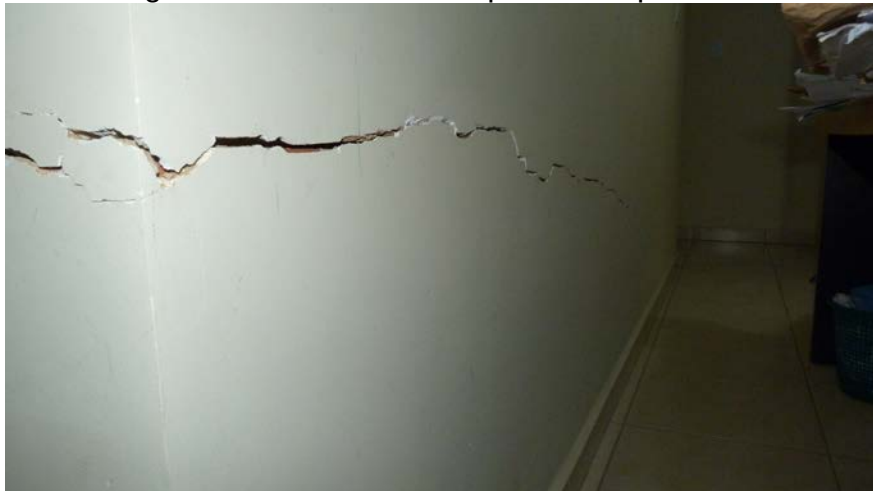
Imagem 11 – Rachadura do painel do quarto suíte

Na varanda foi encontrada uma fissura abaixo da janela no sentido horizontal-diagonal conforme Imagem 11.
