## **PATOLOGIAS EM FACHADAS DE REVESTIMENTO CERÂMICO CAUSADA PELA VARIAÇÃO DA TEMPERATURA NA REGIÃO DE MANHUAÇU - MG**

***Curso: Engenharia Civil Período: 10º Área de Pesquisa: Patologias***

Como objeto de exemplo para este trabalho, foi utilizado o Edifício Manhauçu Center Hotel, localizado na área central da cidade de Manhauçu. A edificação, composta por uma torre é toda revestida em revestimento cerâmico, o que implica na ocorrência de trincas e derramamento de cerâmica.

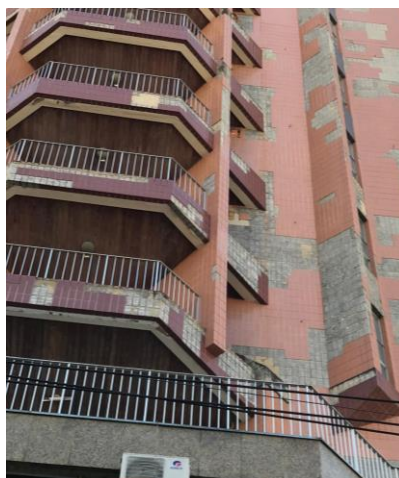
FIGURA 2 – Destacamento ou deslocamento do RCF

De acordo com os registros fotográficos e inspeções no local, a maior incidência de manifestações patológicas no Edifício Manhauçu Center Hotel é de rachaduras e derramamento de cerâmica. Portanto, este se baseou na quantificação e avaliação desses tipos anormais.
