## **DETERIORAÇÃO DOS RIOS DEVIDO A CONSTRUÇÃO CIVIL: ASSOREAMENTO DE RIOS**

***Curso: Engenharia Civil      Período: 10º***

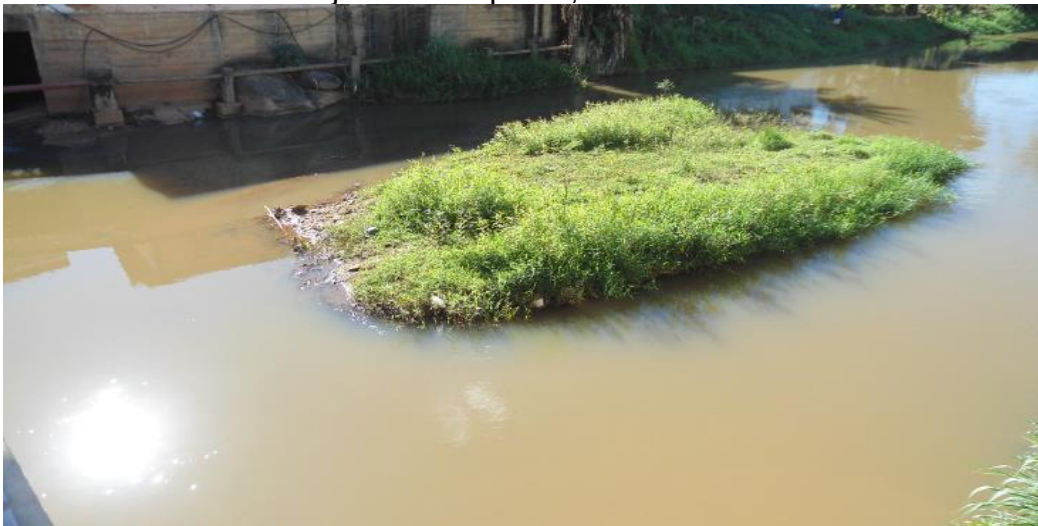
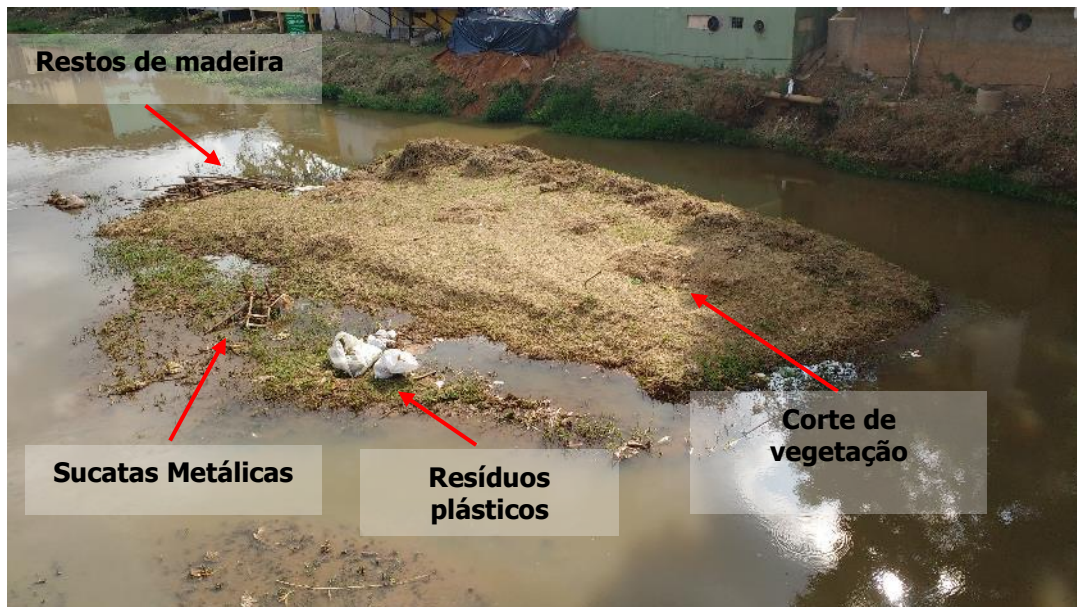
O ponto A, localizado sob a ponte que liga as ruas Adalberto Leão e o entroncamento entre as Av. Salvador Sabino e Av. João Mendes Magalhães, observa-se o acúmulo de sedimentos e resíduos após o pilar de sustentação da ponte, ver figura 4 e figura 5.

Este acúmulo provavelmente se deve a redução da vazão do rio devido ao avançado estágio de assoreamento nesta região, pois segundo Ashby (2013) a elevação do fundo dos rios pode causar a perda da capacidade de transporte de sedimentos na água, uma vez que a velocidade da vazão muda em trechos assoreados, ocasionando um efeito em cadeia levando ao assoreamento de outras partes do rio, o que é ainda mais agravado devido a existência de processo erosivo a montante deste local.

FIGURA 4: Vista do assoreamento do rio Matipó-MG, trecho localizado a jusante da ponte, Ponto A.

Diante da situação apresentada existem duas técnicas a serem avaliadas para intervir no problema, são elas: a utilização de uma escavadeira ou a utilização de uma draga para retirada do sedimento do local.

Com estudo prévio da localização dos sedimentos foi constatado diversos problemas onde a escavadeira mostrou-se inadequada, uma vez que não havia locais que permitissem o acesso ao leito do rio para retirada do material nos pontos de intervenção. O acesso ao local também provocaria danos a área de APP próxima, o que provocaria prejuízos a flora da região, ocasionando a necessidade de recomposição de uma nova área de APP. A utilização da escavadeira sobre a ponte, localizada próxima a um dos pontos de intervenção, apresentava duas impossibilidades: a primeira seria relativa ao alcance do equipamento o que não permitiria uma limpeza completa do local, e a segunda se dá pela localização e operação, pois seria necessário a paralização do trânsito, o que provocaria transtornos à população e ao comércio da cidade.

Assim a utilização da draga será a mais provável a ser adotada, pois a mesma consiste em um maquinário sobre uma embarcação, se lançada ao rio em local estratégico, possui características que favorecem a retirada dos sedimentos do leito do rio de forma eficiente e sem danificar áreas próximas aos pontos de intervenção e sem trazer prejuízos ou transtornos à população, portanto a provável escolha pelo método de dragagem se embasou nas características do local e adequação das técnicas de limpeza.

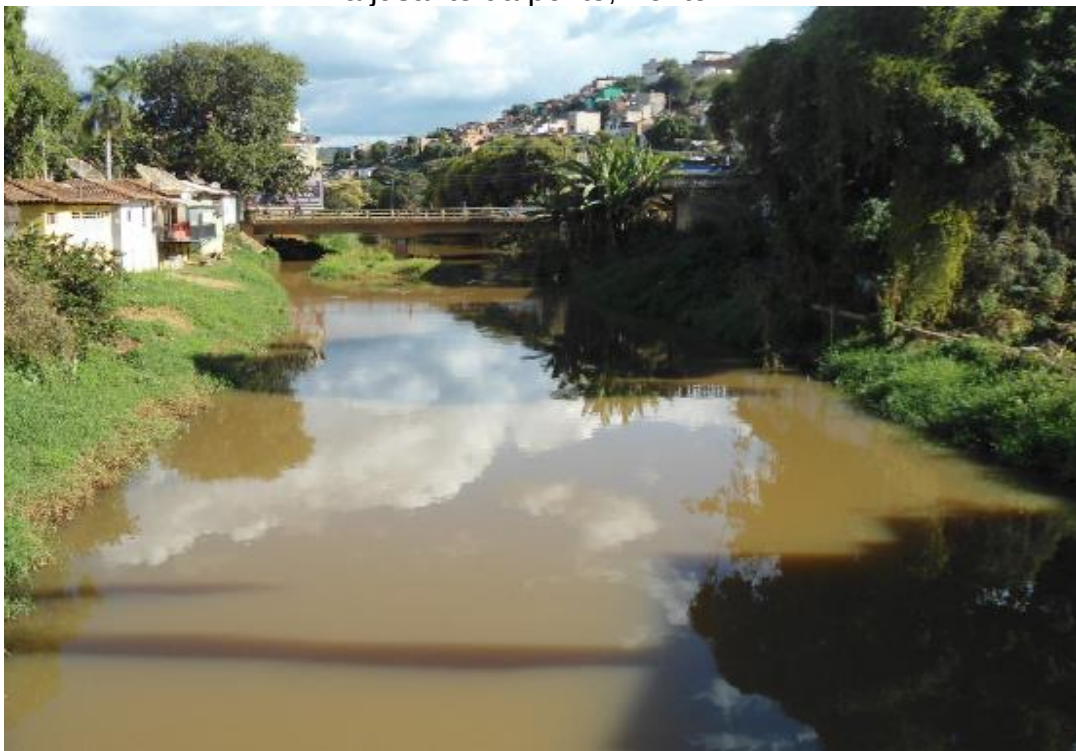
FIGURA 5: Vista do assoreamento do rio Matipó-MG, trecho localizado a jusante da ponte, Ponto A.

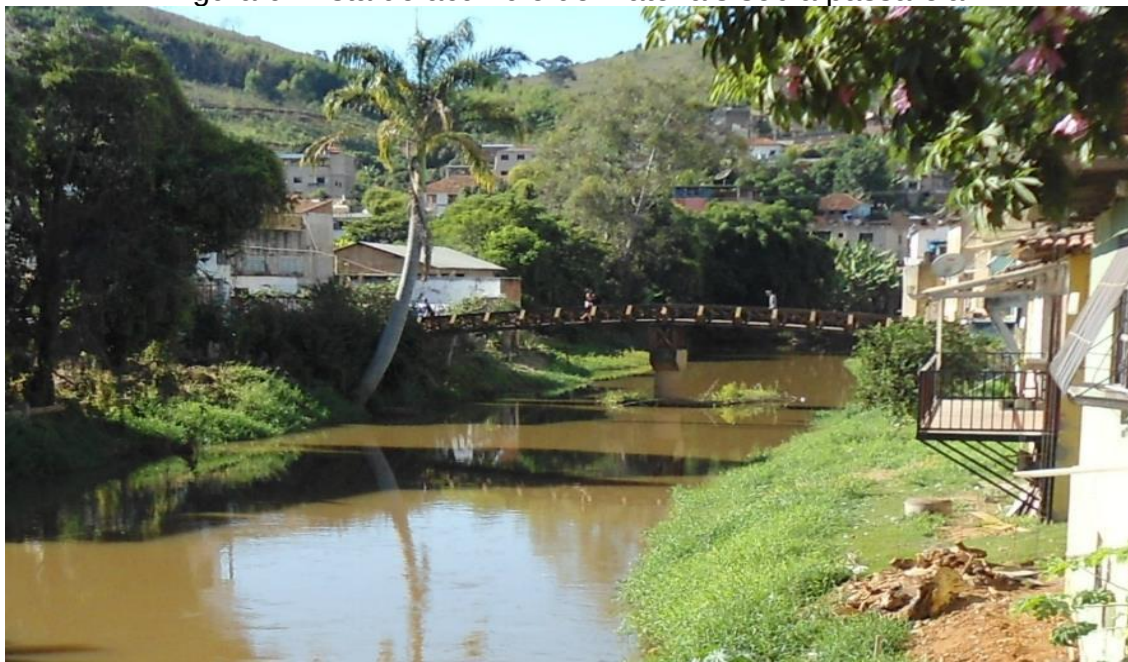
O ponto B, localizado sob a passarela de ligação entre as ruas Coronel João Batista e Av. Salvador Sabino possui acúmulo de materiais que foram retidos pelo pilar dessa estrutura, assim sendo necessária retirada destes sedimentos a fim de interromper a continuidade do processo de assoreamento, melhorar a estética do local e retirar detritos que atraem vetores de doenças para a região, ver figura 6.

Figura 6: Vista do acúmulo de materiais sob a passarela.

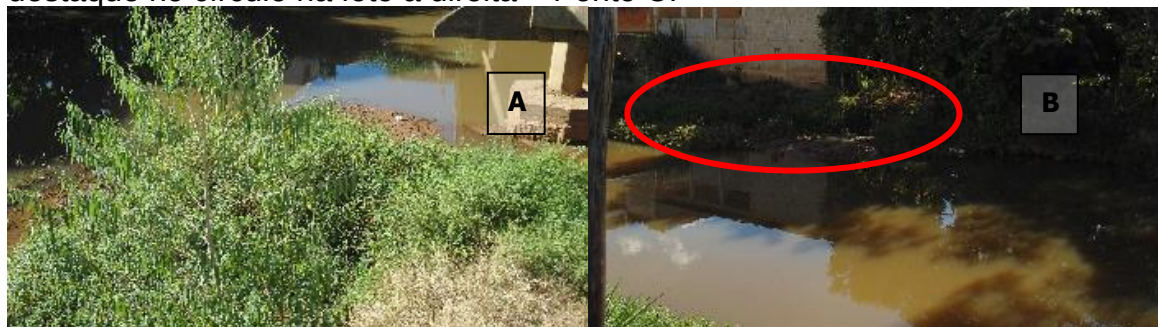
Além dos locais mencionados, observa-se ainda, seguindo em sentido do ponto A para o ponto F, ver Figura 3, presença de vegetação em excesso às margens adentrando ao fluxo do rio, nos pontos C, D, E e F, o que contribui para o acúmulo de resíduos e sedimentos, ver figura 7 A e B e Figura 8. Nos pontos C e D observa-se ainda o assoreamento do rio devido ao acúmulo de sedimentos, favorecendo ainda mais o crescimento da vegetação no leito do rio.

FIGURA 7 A e B: Assoreamento ao lado da cabeceira da ponte de acesso da Av. Salvador Sabino e Rua Bernardo Torres, foto à esquerda – Ponto D, e assoreamento devido ao crescimento da vegetação e despejo de esgotos, em destaque no círculo na foto à direita – Ponto C.
