**CENTRO UNIVERSITÁRIO UNIFACIG**

**O VERDE DESIGUAL: INFRAESTRUTURA E SEGREGAÇÃO SOCIOAMBIENTAL  
EM MANHUAÇU/MG**

Trabalho de Conclusão de Curso apresentado ao Centro Universitário UNIFACIG, como parte das exigências do Curso de Arquitetura e Urbanismo, para obtenção do título de bacharel em Arquitetura e urbanismo.

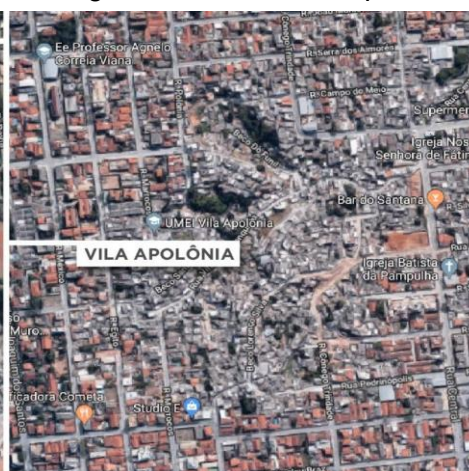
Figura 2 – Bairro Vila Apolônia

Em contrapartida, a Vila Apolônia, situada na região de Venda Nova também na capital mineira, conforme ilustrado na figura 2, apresenta um IDHM de 0,617, evidenciando um padrão de urbanização que negligencia sistematicamente os espaços verdes em favor da "infraestrutura cinza". A paisagem é marcada pela aridez urbana, e pela ausência de arborização viária, o que impede a população de usufruir de serviços ambientais básicos.

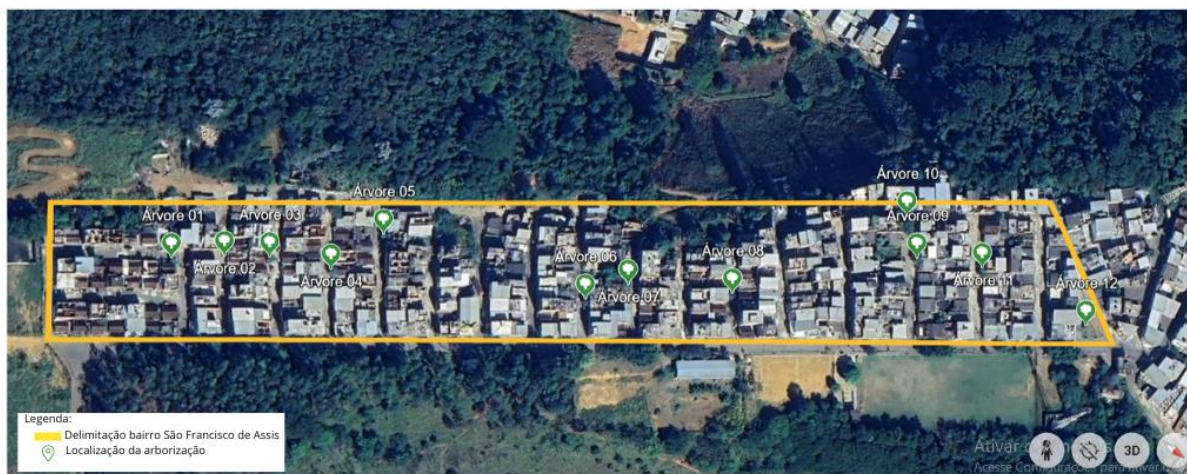
Figura 7 – localização da arborização no bairro São Francisco de Assis 2026

A partir das visitas técnicas realizadas no bairro São Francisco de Assis, foi possível compreender, de forma sistemática, a configuração e a organização da infraestrutura urbana local, com ênfase na relação entre infraestrutura verde e infraestrutura cinza (figura 7). De modo geral, ao analisar a infraestrutura verde presente no bairro como um todo, é possível perceber a presença de um padrão de ocupação que resultou em um ambiente no qual os fluxos urbanos, as atividades de lazer e a permanência no espaço público ocorrem de maneira improvisada, evidenciando fragilidades na estrutura urbana e na qualidade ambiental presentes no bairro.

Esse padrão de ocupação reflete-se nas dinâmicas cotidianas da comunidade, afetando tanto os fluxos urbanos quanto as possibilidades de uso e apropriação do espaço público. Sendo assim, a ausência de planejamento integrado resulta em um ambiente no qual as funções urbanas se sobrepõem de maneira desordenada, comprometendo a mobilidade, a segurança e o conforto ambiental.

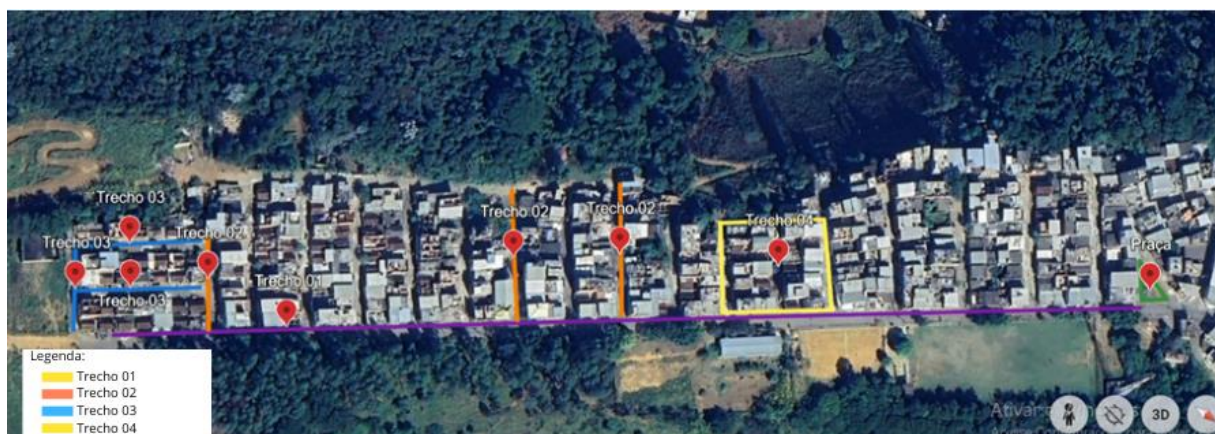
Figura 8 – Localização dos recortes espaciais

A fim de possibilitar uma análise mais precisa das dinâmicas urbanas do bairro, o território foi dividido em diferentes recortes espaciais (Figura 8), definidos com base nas características urbanas e na forma de ocupação do solo. Foram estabelecidos quatro trechos distintos: o trecho 01, correspondente à via com maior presença de arborização; o trecho 02, caracterizado por vias com arborização pontual; o trecho 03, marcado pela escassez de vegetação; e o trecho 04, referente à praça do bairro. Essa divisão permitiu verificar, de forma empírica, as discussões teóricas apresentadas, possibilitando uma leitura comparativa das condições de infraestrutura verde ao longo do território.

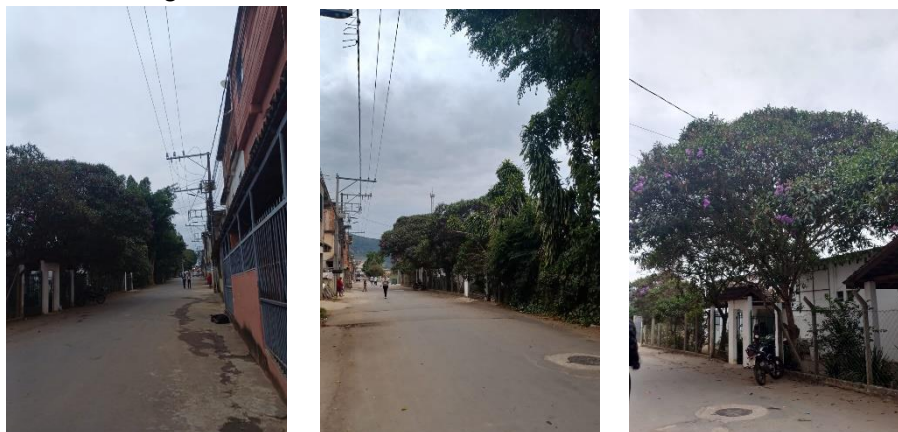
Figura 9, 10 e 11 – Avenida Hermê Cordovil em 2026

O trecho 01 corresponde à principal via de acesso ao bairro, a Avenida Hermê Cordovil (figuras 9, 10 e 11), onde se concentra a maior presença de arborização em comparação ao restante do bairro, com a predominância de árvores de grande porte que proporcionam sombreamento e favorecem a permanência dos moradores,

especialmente no período da tarde. Nesse contexto, o espaço passa a ser apropriado pela população não apenas como via de circulação, mas também como local de convivência e lazer, sendo frequentemente utilizado por crianças para atividades recreativas. Além disso, a necessidade constante de poda das árvores em função da rede elétrica revela um conflito direto entre infraestrutura verde e infraestrutura cinza, decorrente da ausência de planejamento integrado entre esses sistemas.

Entretanto, essa mesma via apresenta limitações estruturais relevantes, a ausência de calçadas e a priorização do tráfego de veículos comprometem a acessibilidade e a segurança dos pedestres, evidenciando a falta de articulação entre os diferentes componentes da infraestrutura urbana. Fato que confirma a contradição apontada anteriormente por Bartalini (1988), no qual o autor descreve que essas infraestruturas devem atuar de forma complementar e não sobrepor uma à outra, sendo essenciais para a estruturação equilibrada das cidades. A negligência de um desses componentes tende a impactar diretamente o outro, resultando em um ambiente urbano menos eficiente e com menor qualidade de vida condição que se manifesta de forma evidente no bairro São Francisco de Assis.

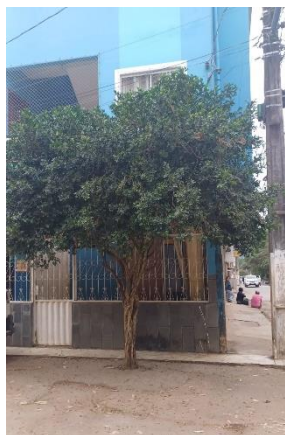
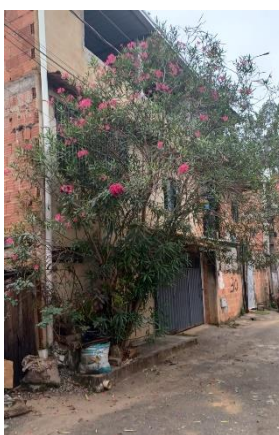
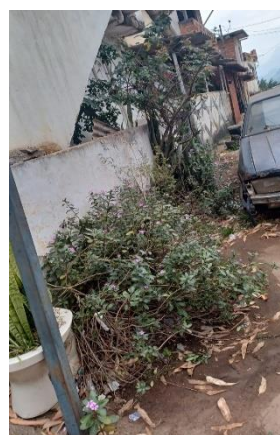
O trecho 02 corresponde à rua Mangureira, rua um e rua das Roseiras (Figuras 12, 13 e 14), áreas nas quais se observa a presença de vegetação de forma pontual e desarticulada. Essas vias configuram algumas das poucas ocorrências de arborização no bairro; contudo, tal vegetação não se organiza como um sistema estruturado de infraestrutura verde. Apesar de sua presença, a arborização existente é insuficiente para garantir benefícios ambientais significativos, como sombreamento adequado, regulação térmica e melhoria da qualidade do ar. Inserida em um contexto marcado pela predominância de superfícies impermeabilizadas, essa vegetação

encontra-se fragmentada e sem continuidade, o que limita seu desempenho ecológico.

Como consequência, verifica-se a intensificação do desconforto ambiental, especialmente em relação ao aumento das temperaturas e à ocorrência de ilhas de calor. Nesse sentido, evidencia-se que a ausência de planejamento integrado entre infraestrutura verde e infraestrutura cinza compromete diretamente o desenvolvimento urbano do bairro, reforçando uma configuração espacial marcada pela baixa qualidade ambiental.

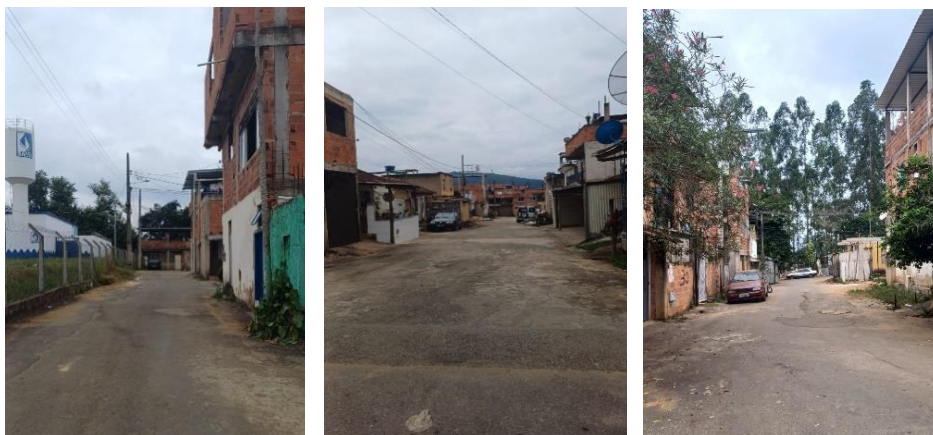
O trecho 03 corresponde as ruas Dois, Três e Quatro, (figuras 15, 16 e 17) onde o cenário urbano se apresenta de forma mais crítica. Observa-se um déficit expressivo de arborização viária, caracterizando um ambiente de aridez urbana, marcado pela predominância de superfícies impermeáveis e pela ausência de sombreamento. Essa condição compromete significativamente a oferta de serviços ecossistêmicos essenciais, como a regulação térmica, a melhoria da qualidade do ar e a atenuação da poluição sonora, intensificando o desconforto ambiental no cotidiano dos moradores.

Paralelamente, a ocupação do solo nessas áreas é marcada pelo avanço das edificações além dos limites originais dos lotes, resultando no estreitamento das vias e na supressão de calçadas. Essa configuração não apenas dificulta a circulação segura de pedestres, mas também inviabiliza a implantação de arborização viária e de outros elementos de infraestrutura verde. Dessa forma, consolida-se um ciclo de precariedade urbana, no qual a ausência de planejamento adequado compromete simultaneamente a qualidade ambiental, a mobilidade e as condições gerais de habitabilidade do bairro.

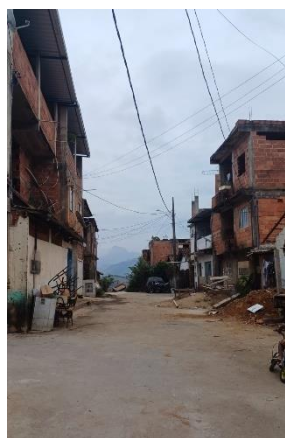
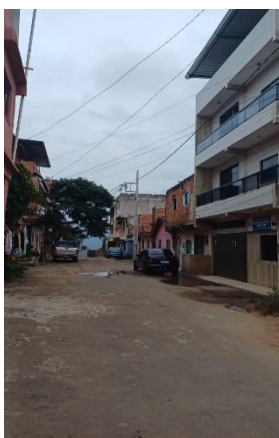
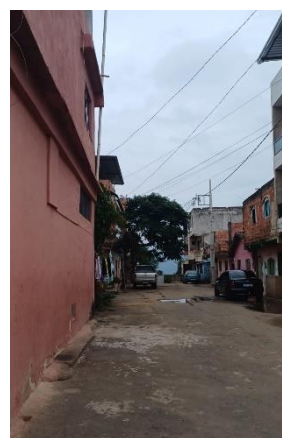
Sob essa perspectiva, no trecho 04 (figuras 18, 19 e 20) a organização dos fluxos urbanos reforça esse quadro de precariedade. Observa-se que pedestres e veículos compartilham um espaço pouco estruturado, no qual a ausência de hierarquia viária e de infraestrutura adequada compromete tanto a acessibilidade quanto a segurança. Nesse contexto, as vias passam a desempenhar simultaneamente funções de circulação, lazer e permanência, sem, contudo, oferecer condições apropriadas para nenhuma delas. Essa sobreposição de usos revela não apenas uma deficiência funcional do espaço urbano, mas também uma falha estrutural no planejamento, evidenciando um modelo de urbanização que prioriza soluções imediatas em detrimento da qualidade ambiental e da equidade urbana.

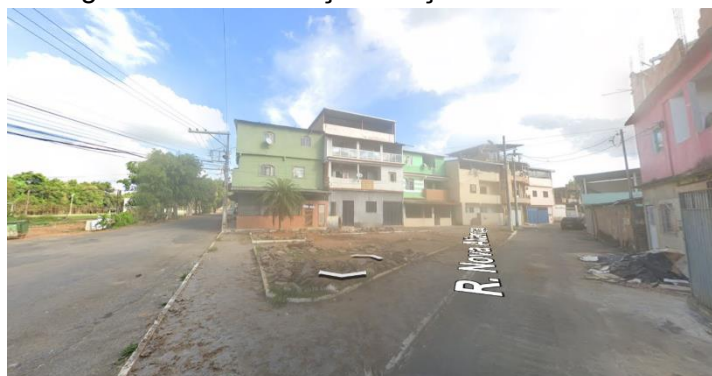
Figura 21 – Arborização Praça do bairro 2024

No que diz respeito aos espaços públicos de uso coletivo, a praça do bairro (figura 21) configura-se como o principal ponto de referência para atividades de lazer. No entanto, as análises indicam que esse espaço se manteve carente de vegetação e de infraestrutura adequada, apresentando condições desfavoráveis de conforto térmico e permanência. Além disso, questões relacionadas à segurança e à presença de atividades ilícitas contribuem para a subutilização do espaço, que passa a ser percebido mais como área de passagem do que como local de convivência.

Apesar dessas limitações, a praça ainda é utilizada pelos moradores, o que demonstra sua importância no cotidiano local e reforça a necessidade de intervenções que promovam sua requalificação. A ausência de infraestrutura verde adequada compromete o conforto ambiental e reduz o potencial do espaço como área de convivência, evidenciando uma lacuna no planejamento urbano voltado à promoção da qualidade de vida.
