**PATOLOGIAS EM ESTRADAS OCORRIDAS POR COMPACTAÇÃO  
DEFICIENTE**

Trabalho de Conclusão de Curso apresentado no Curso Superior de Engenharia Civil da Faculdade de Ciências Gerenciais de Manhuaçu, como requisito parcial à obtenção do título de Engenheiro Civil.

A verificação "*in loco*" de patologias relacionadas à má compactação dos solos, da qual tratava o tema, foi realizada na BR-262, Km 38, na cidade de Manhuaçu – MG, às 16 horas da tarde do domingo 29 de outubro de 2017, num trecho onde apresentava diversas dessas patologias.

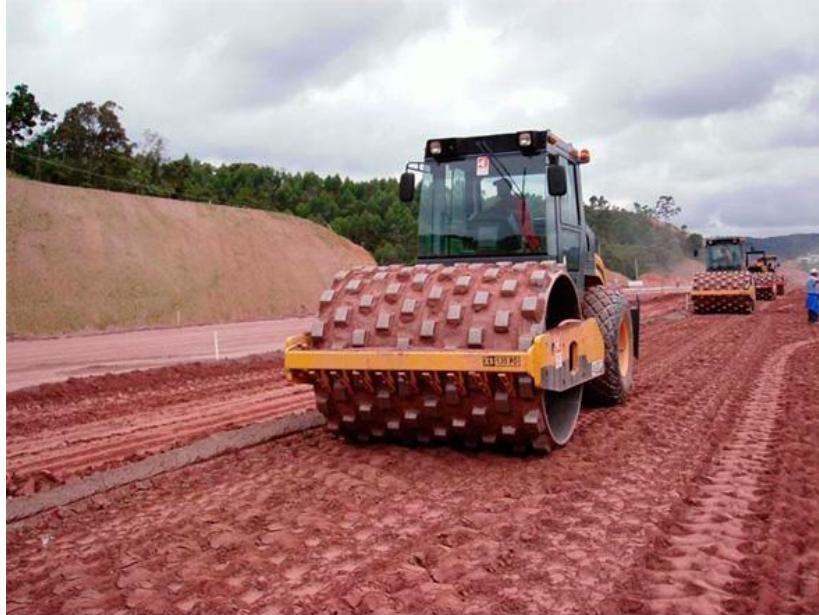
Figura 1 – Compactação de estradas

Para Caputo (1988, p.172), entende-se por compactação de um solo o processo manual ou mecânico que visa reduzir o volume de seus vazios, e assim, aumentar sua resistência, tornando-o mais estável. A compactação de um solo visa melhorar suas características, não só quanto à resistência, mas também aos aspectos de permeabilidade, compressibilidade e absorção de água. Segundo Das (2007, p.84), a compactação é a densificação do solo por meio da remoção do ar, o que requer aplicação de uma energia mecânica, como pode ser visto na Figura 1.

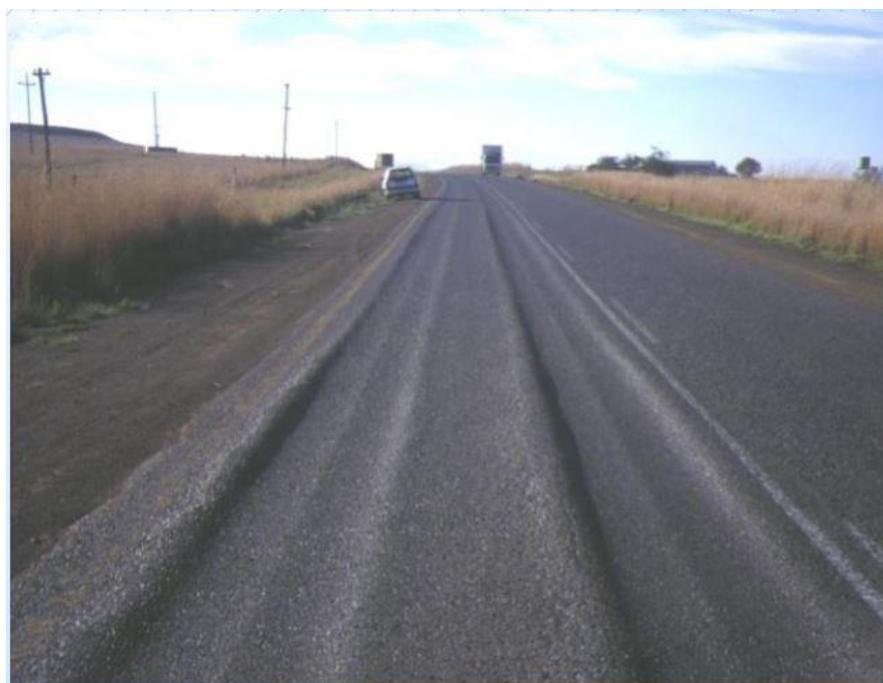
Figura 2 - Trilhas de rodas

Rupturas por cisalhamento causam o efeito conhecido como trilhas de rodas, isto é, o afundamento do revestimento asfáltico nos pontos com maior incidência do peso das rodas, como pode ser visto na Figura 2. Além de afetar o conforto e a segurança dos usuários, essas deformações afetam a estrutura de projeto e dificulta a reabilitação do pavimento asfáltico.

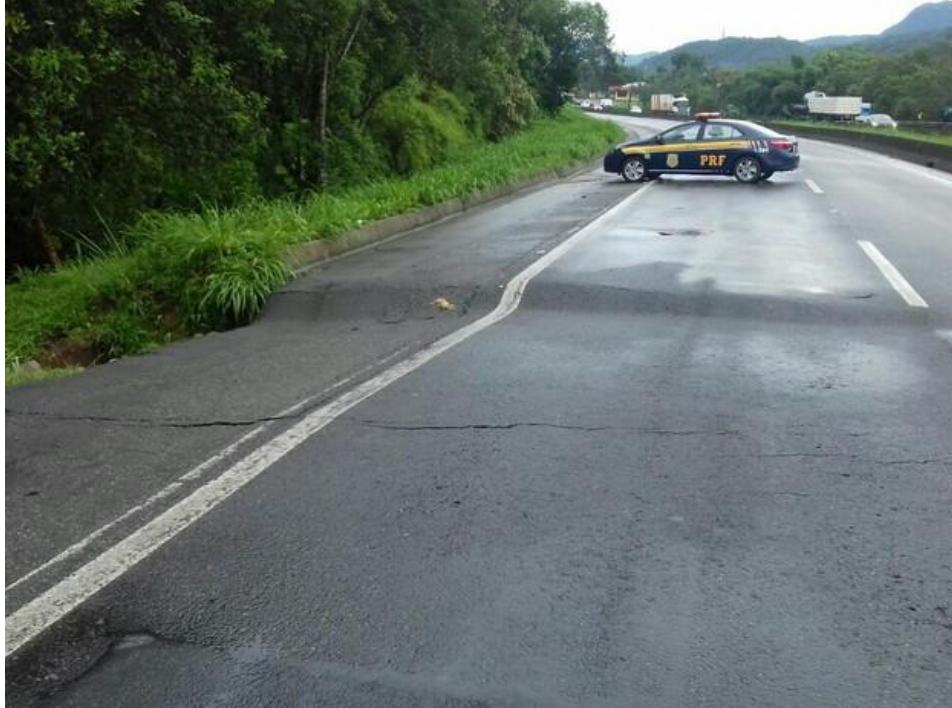
Figura 3 - Afundamento de pista

No que diz respeito à compressibilidade, um terreno com grande índice de vazios pode sofrer afundamento, pois, ao ser submetido a cargas a tendência é que os vazios se comprimam. Este afundamento pode ser plástico, ou seja, irreversível, causado pela influência plástica de uma ou mais camadas do pavimento ou do subleito. Existe ainda, o afundamento causado pela consolidação diferencial de uma ou mais camadas, o que também pode ser chamado de recalque diferencial. Onde apenas uma parte do terreno afunda, gerando uma diferença de níveis de altura, como pode ser visto na Figura 3.

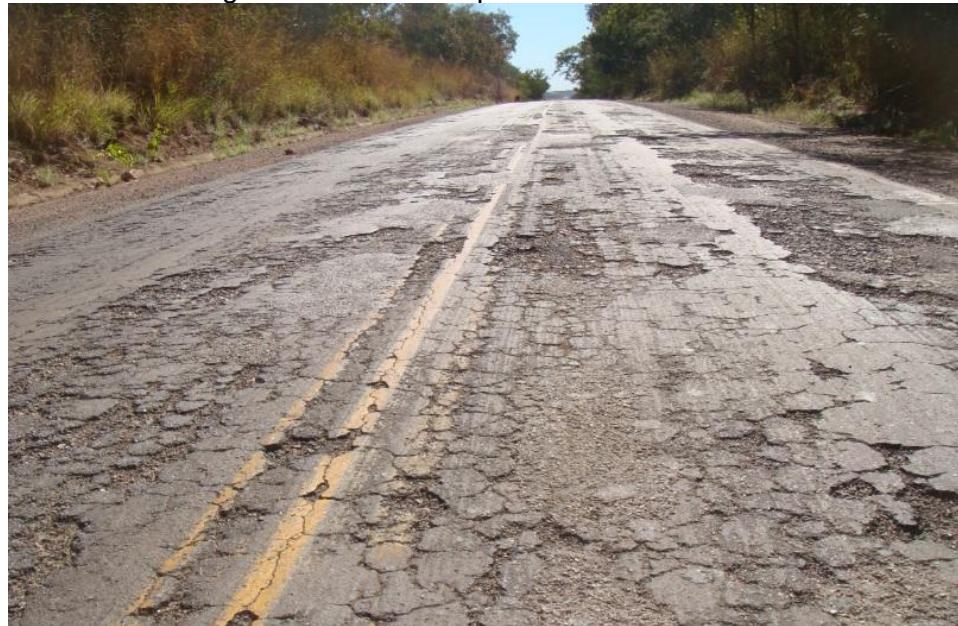
Figura 4 - Trincas no pavimento asfáltico

Outros pontos importantes a serem observados são os índices de umidade com que o solo foi compactado, segundo Trindade et. al. (2017), certos solos, quando compactados muito secos, podem apresentar estrutura colapsável ao submergir em água, resultando deformações bruscas e trincas, como pode ser visto na Figura 4. Ou seja, mudanças climáticas e, sobretudo a chuva podem causar essas deformações e até mesmo a erosão do terreno onde o pavimento foi executado.

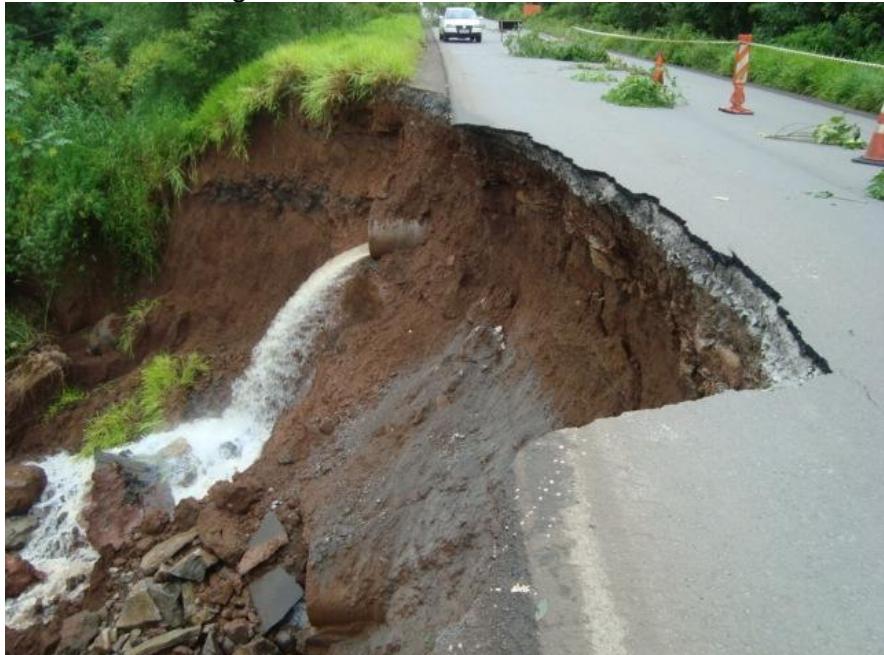
Figura 5 - Erosão em estradas

A erosão é um processo de deslocamento de terra ou de rochas de uma superfície. É comum ver em telejornais os estragos causados em estradas pela ação das chuvas, sobretudo devido a erosão do solo em que se encontram. Portanto, a compactação deve mensurar este risco e trabalhar na redução ou eliminação do mesmo. Mudanças climáticas e ações do vento também contribuem para o processo de deslocamento de terra. Além de um trabalho de compactação bem feito, o monitoramento constante do solo também pode evitar problemas de deslocamento de terra, uma vez que mudanças na composição química do solo também podem causar erosão, como pode ser visto na Figura 5.

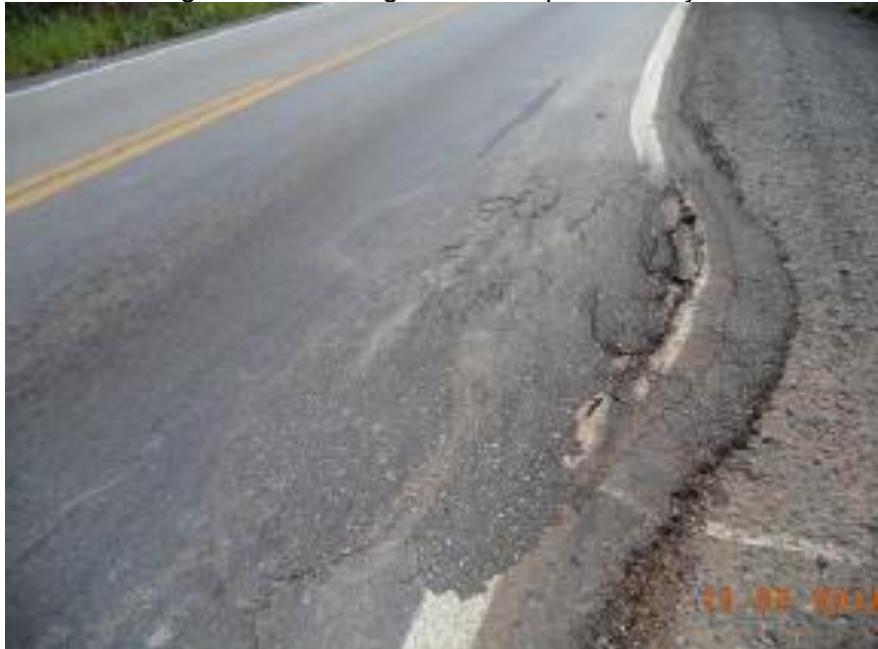
Figura 6- Escorregamento da pavimentação

Escorregamento, como pode ser visto na Figura 6, é o movimento horizontal do revestimento causado pelos esforços tangenciais transmitidos pelos eixos dos veículos. Produzem uma ondulação curta e abrupta da superfície. Este tipo de deformação pode ser ocasionado pela ligação inadequada entre o revestimento e a camada sobre a qual este se apoia. Ou ainda pela compactação deficiente das misturas asfálticas ou da porção superior da camada base.

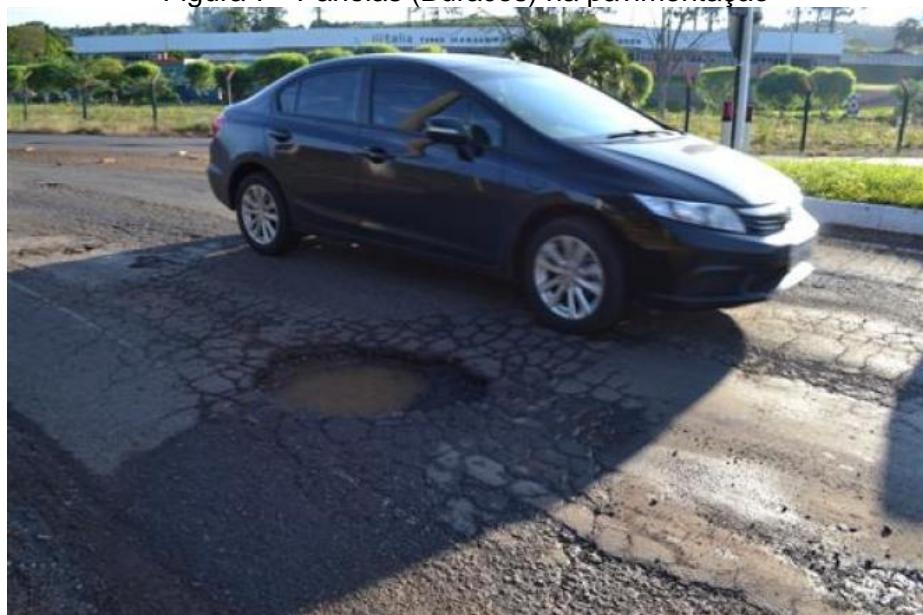
Figura 7 - Panelas (Buracos) na pavimentação

Já as panelas ou buracos não deveriam, mas são muito populares, como podemos ver na Figura 7. As cavidades formadas inicialmente no pavimento superior são graves, pois afetam a estrutura de todo pavimento, além de reduzir a segurança no tráfego e gerar custos para sua manutenção. São causados principalmente pelo trincamento da superfície, patologia esta já citada e pela desintegração localizada na mesma superfície do pavimento. Água das chuvas penetrará nestas trincas e causará o desintegramento, gerando as panelas e podendo atingir camadas inferiores, causando problemas mais sérios.

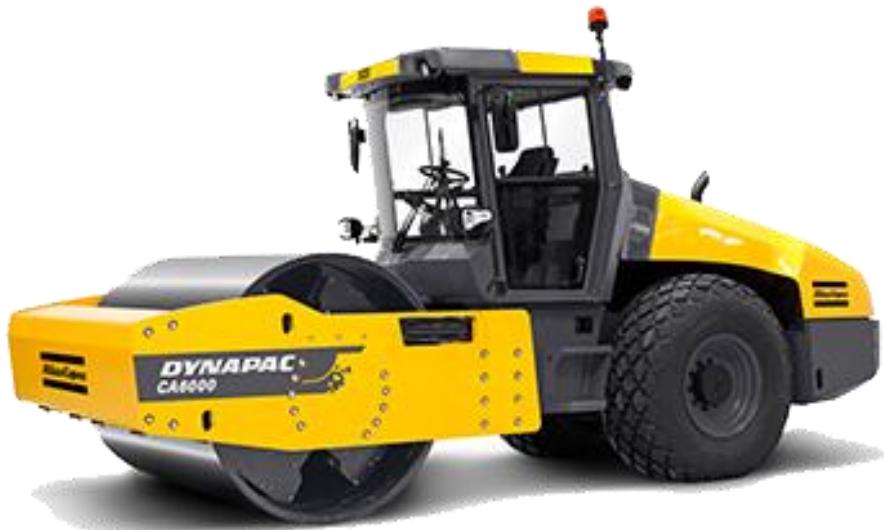
Figura 8 – Rolo compactador liso

Os rolos compactadores lisos (Figura 8) são usados em geral para solos arenosos, enquanto os rolos pé-de-carneiro, ou rolos pneumáticos são usados para solos argilosos, sendo que os últimos são adaptáveis a quase todos os tipos de terreno.

Estes rolos de acordo com Eiras Silva (2008), o esforço de compactação é por pressão e amassamento, principalmente com rolo de acabamento asfáltico. Com um rolo de natureza estática, a força de compactação é alterada pela adição ou remoção de peso no lastro, em forma de água ou areia limites de peso variam de 10 a 35 toneladas.

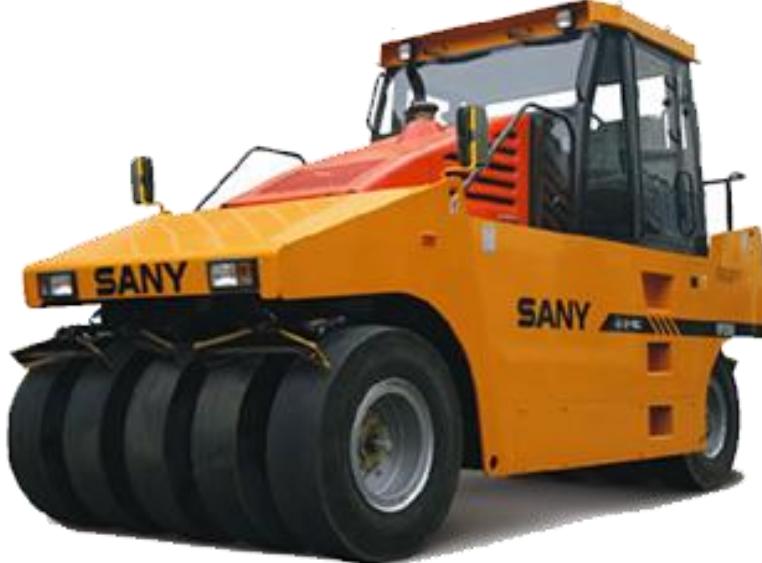
Figura 9 – Rolo compactador pneumático

Os rolos pneumáticos são equipados com 7 a 11 pneus e com as rodas dianteiras e traseiras alinhadas, a pressão sobre os pneus pode ser diminuída em algumas máquinas, durante a operação, para ajustar a pressão de contato com o solo para diferentes condições de trabalhos, como podemos ver na Figura 9.

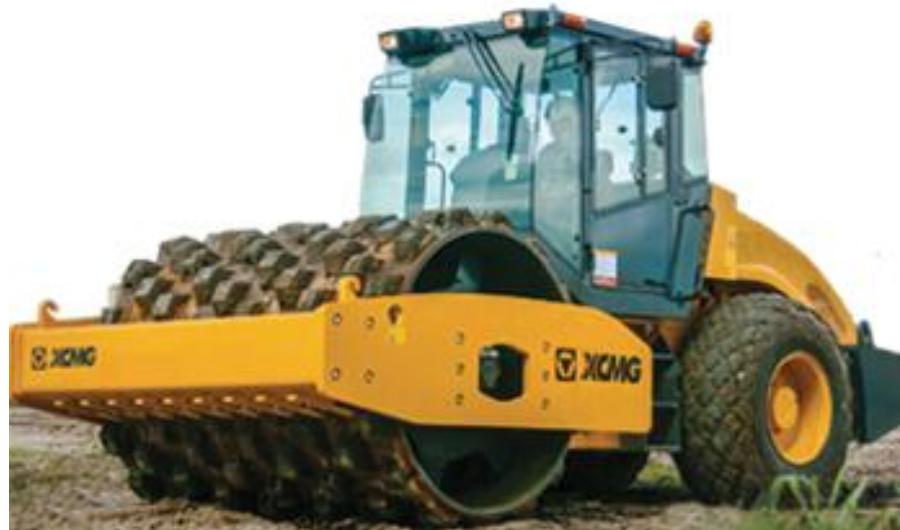
Figura 10 – Rolo compactador pé-de-carneiro

Os rolos pé-de-carneiro são arrastados por meio de tratores; a pressão sobre cada protuberância fixa ao tambor varia com o peso do rolo, estando

geralmente compreendida entre 10 e 40 kg/cm<sup>2</sup>, como podemos ver na Figura 10.

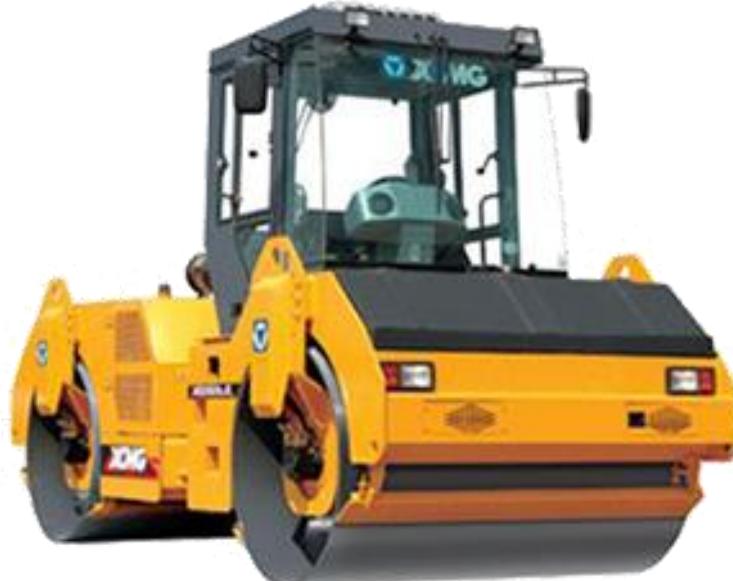
Figura 11 – Rolo Vibratório Liso

De acordo com Eiras Silva (2008), como os solos granulares não são coesivos e as partículas requerem uma agitação ou ação vibratória para movê-las, placas vibratórias (unidirecionais) é a melhor escolha. Por isso, Placas Reversíveis e Rolos Vibratórios Lisos são apropriados para o trabalho de produção, como podemos ver na Figura 11. Partículas de solo granular respondem a freqüências diferentes (vibrações), dependendo do tamanho da partícula. Quanto menor a partícula, maior a freqüência necessária para movê-la. Se forem compactar solos com partículas maiores, deve-se utilizar equipamento maior para obter freqüências mais baixas e forças de compactação maiores.

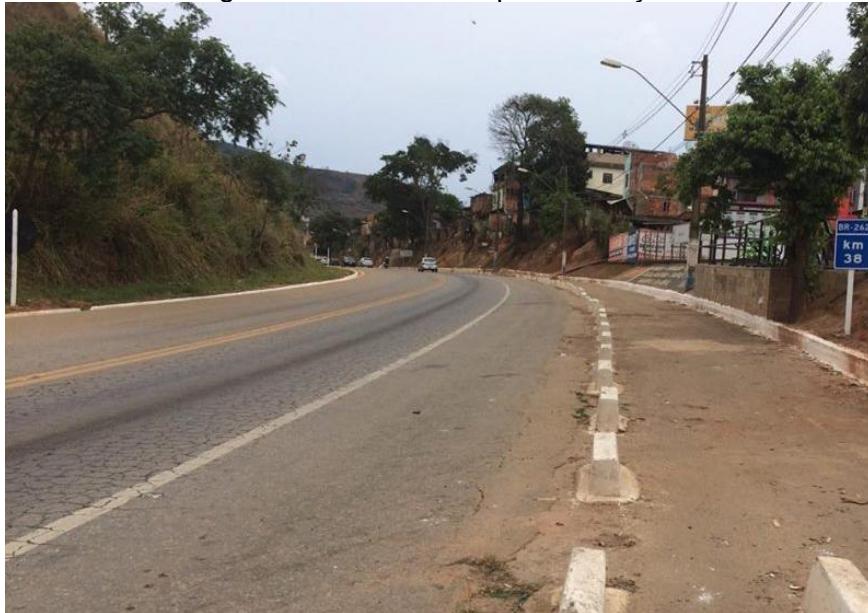
Figura 12 – Trincas na pavimentação

Um dos exemplos de patologia encontrados foi a formação de trincas na pavimentação, e a causa mais provável seja o índice de umidade do solo compactado. Tais trincas podem resultar em deformações ainda maiores, ou até mesmo panelas e buracos, se submergir água das chuvas e desestabilizar o solo onde o pavimento foi executado (Figura 12).

De acordo com o DNIT – Departamento Nacional de Infraestrutura de Transportes – Manual de Pavimentação (2006), a selagem de trincas consiste no enchimento manual de trincas e fissuras no revestimento betuminoso ou pavimento de concreto de cimento com material asfáltico para impedir a penetração de água nas camadas inferiores do pavimento.

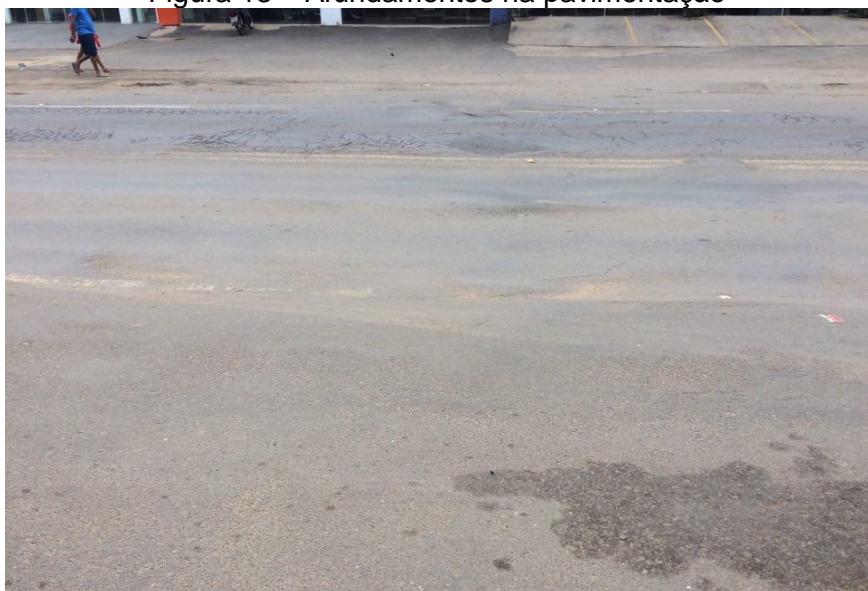
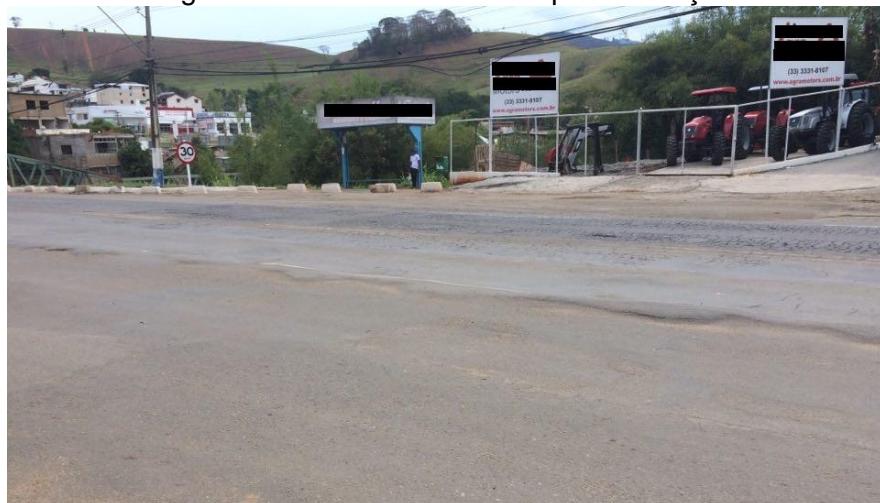
Figura 13 – Afundamentos na pavimentação

Outro exemplo de patologia encontrado foi possivelmente causado pela compressibilidade do terreno, onde ao ser submetido a cargas teve seus índices de vazios diminuídos ao ser comprimido provocando afundamentos, causados pela influência plástica de uma ou mais camadas do subleito, ou consolidação diferencial, provocando um recalque diferencial, onde uma parte do terreno afunda, gerando uma diferença de níveis de altura (Figura 13 e 14).

A restauração de trechos que apresentam afundamentos, segundo o DNIT (2006), é feita de acordo com a gravidade apresentada, podendo ser classificada como superficial, onde é feito um remendo para reparar as degradações, evitar maiores danos ao pavimento e se obter uma superfície segura e confortável. Ou ainda ser classificada como remendo profundo, consistindo em operações corretivas de maior porte, podendo incluir medidas mais extremas como a remoção de camadas granulares adjacentes.

Em casos mais severos, onde as ações corretivas de pequeno porte não surgem mais efeito, é preciso ser feito um reforço estrutural.

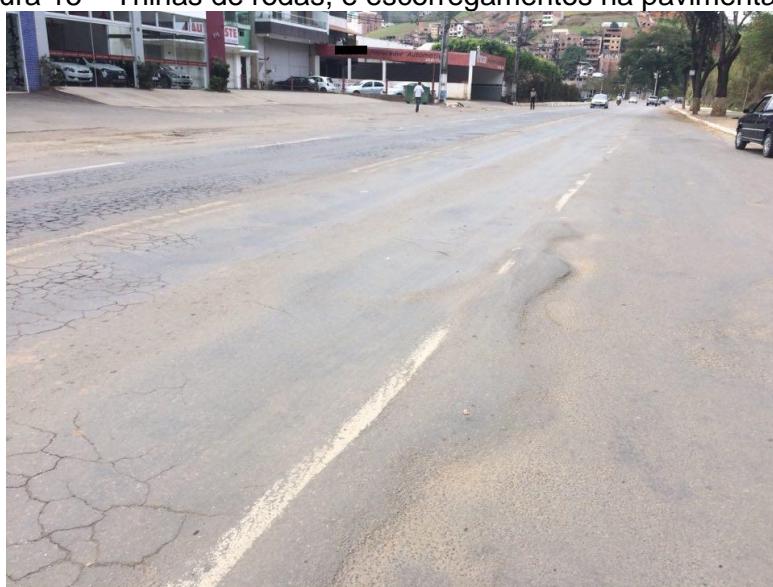
Figura 15 – Trilhas de rodas, e escorregamentos na pavimentação

Também foi possível observar o efeito conhecido como trilhas de rodas (Figura 15), ocasionadas por rupturas por cisalhamento provocando o afundamento do revestimento asfáltico nos pontos com maior incidência do peso das rodas.

No processo de restauração de Trilhas de roda, utilizam-se os mesmo fundamentos apresentados para afundamentos, e da mesma forma, dependerá da gravidade para a classificação em remendo superficial, ou remendo profundo, e em alguns casos de pequena correção de natureza geométrica do revestimento, pode ser chamada recargas superficiais.

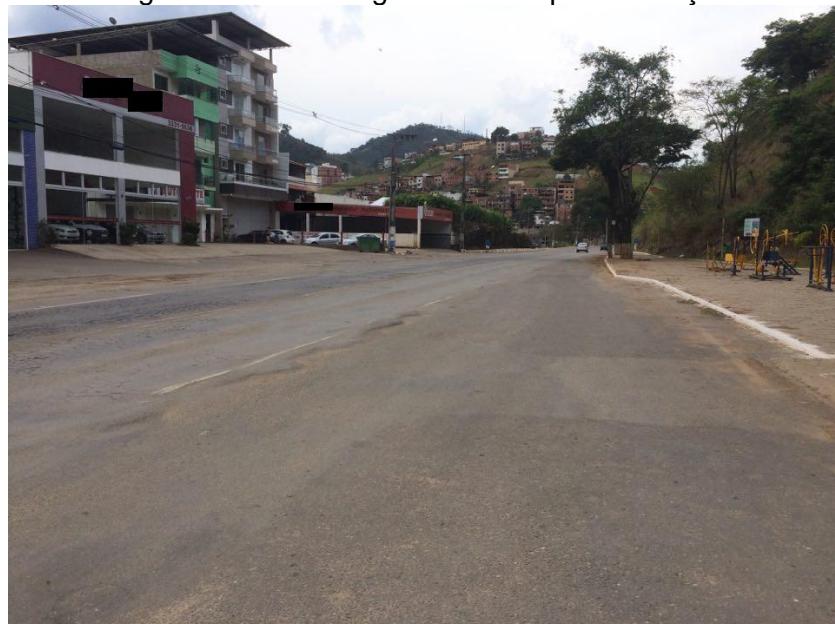
Figura 16 – Escorregamentos na pavimentação

Foi encontrado também escorregamentos na pavimentação, como podemos ver na Figura 16, caracterizado pelo movimento horizontal do revestimento. Esta deformação pode ser ocasionado pela ligação inadequada entre o revestimento e a camada sobre a qual este se apóia, ou ainda pela compactação deficiente das misturas asfálticas ou da porção superior da camada base como visto anteriormente.

Como o escorregamento se trata de uma patologia na camada superficial da pavimentação, para a correção é retirada essa camada, e feito a recomposição do trecho danificado, se tratando segundo o DNIT (2006), de atividades corretivas rotineiras.
