**CORROSÃO EM ESTRUTURAS DE CONCRETO ARMADO: FUNDAMENTOS,  
PROCESSO E EFEITOS DA CORROSÃO E RECUPERAÇÃO DE ESTRUTURAS  
CORROÍDAS.**

Manhuaçu  
2017

Trabalho de conclusão de curso apresentado no curso superior de Engenharia Civil da Faculdade de Ciências Gerenciais de Manhuaçu, como requisito parcial a obtenção do título de graduação em Engenharia Civil.

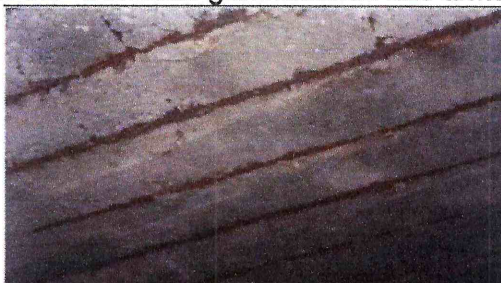
Posteriormente a desp passivação das armaduras, o aço sofrerá um processo corrosivo generalizado (FIGURA 6.0), com o agravante de estar confinado no interior do concreto, em contato direto com a umidade (ANDRADE, 1992).

Figura 6.0- Corrosão generalizada nas armaduras

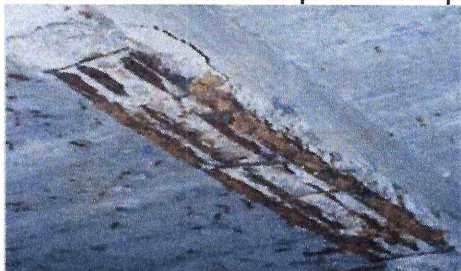
De acordo com FORTES (1995), estes íons destroem a película passivante sobre a armadura de maneira localizada, provocando a corrosão por pites (FIGURA 7.0).

FIGURA 7.0- Corrosão das armaduras provocada por íons cloretos

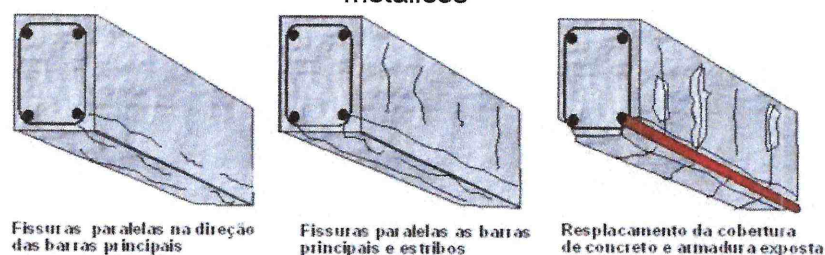
As fissuras provocadas pela corrosão do aço se propagam paralelamente a barra corroída e são classificadas em ativas progressivas, pois suas aberturas vão se expandindo ao longo do processo. Esta evolução provoca o lascamento do concreto (com perda de aderência entre o aço e o concreto) e o destacamento da camada de cobrimento, deixando as armaduras expostas (CASCUDO, 1997). A fissuração pode ocorrer tanto em relação a armadura principal quanto em relação a estribos, que normalmente estão ainda mais próximos da superfície do componente estrutural, como mostra a figura 10.0 (HELENE, 1993).

FIGURA 10.0- Fissuração e lascamento do concreto paralelamente as barras e estribos metálicos

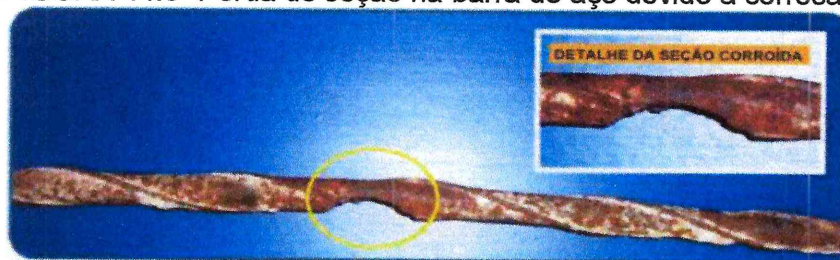
A corrosão sofrida pela armadura de aço leva a perda de seção (FIGURA 11.0) na região anódica, devido a dissolução do ferro, ocasionando a perda de aderência do aço com o concreto, na redução da capacidade estrutural da peça e no aparecimento de manchas de coloração marrom alaranjada. Assim, em função das tensões internas expansivas decorrentes dos produtos da corrosão, o lascamento do concreto e o destacamento da camada de cobrimento se dará na zona anódica. (SANTOS, 2012).

FIGURA 11.0- Perda de seção na barra de aço devido a corrosão
