## EROSÃO DO SOLO EM UMA PROPRIEDADE RURAL NO MUNICÍPIO DE ABRE CAMPO (MG)

O local tomado para estudo situa-se na região da Zona Mata, no estado de Minas Gerais, município de Abre Campo córrego Areia Branca cujas coordenadas são: latitude 20° 16' 03.2" S e longitude 42° 23,37' 2" W.

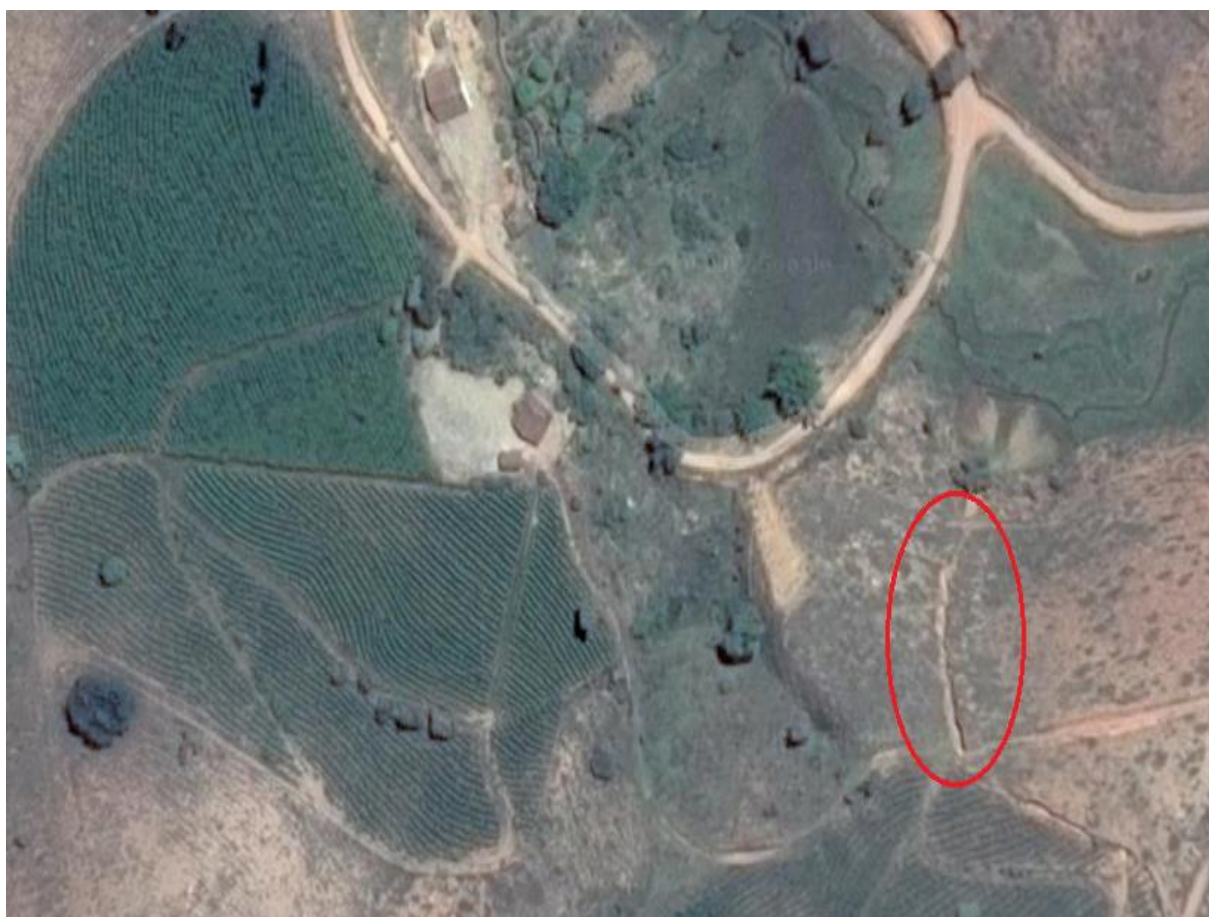
Figura 2 – Voçoroca Fazenda Santana imagens de satélite.

Com a captura de imagens locais e com o auxílio das imagens via satélite, pode-se verificar as dimensões do problema causado pela erosão que por consequência originou uma voçoroca. Como mostram as Figuras 2 e 3 a seguir.

Observando as imagens constata-se que a voçoroca se encontra em estágio avançado do processo erosivo e que sem a intervenção humana provavelmente tende-se a agravar pois a área não conseguirá se recuperar naturalmente, pois não possui cobertura vegetal e está exposta a chuvas frequentes que agravam o voçorocamento. Provedos de imagens de satélite e também de uma análise presencial do local evidencia-se que esta área foi degradada para fins agropecuários, como mostra a Figura 4.

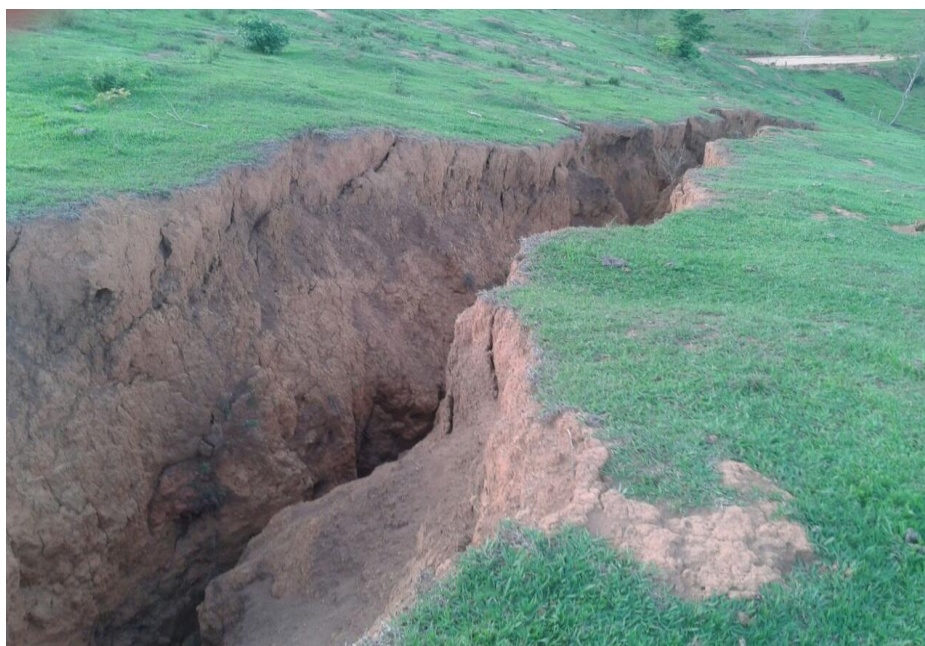
Figura 4 – Voçoroca Fazenda Santana 04/11/2016.

No local em questão, a vegetação nativa foi retirada para dar lugar à uma pastagem para criação de gado leiteiro que contribui para a formação do processo erosivo em questão. Esse processo causa consequências ainda piores pois o solo degradado é levado pela enxurrada da chuva e acaba assoreando os rios e córregos e desestabiliza toda a vida aquática do ecossistema.

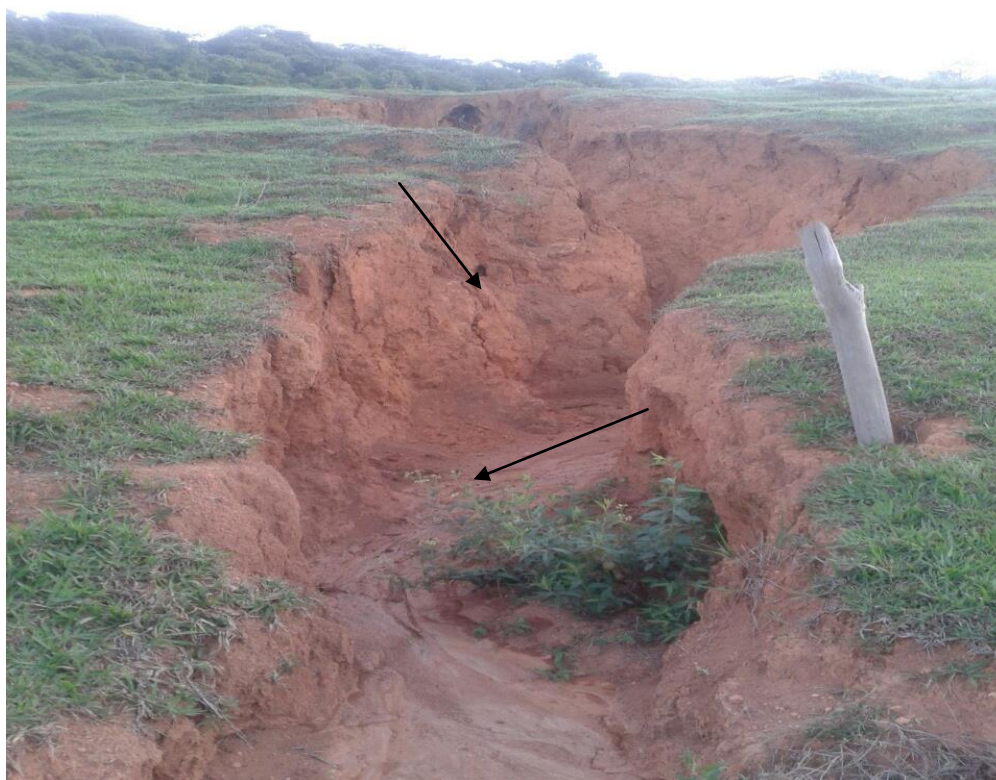
Figura 5 – Voçoroca Fazenda Santana 04/11/2016.

Tamanha força é observada pelas marcas da enxurrada deixadas no solo como mostra a Figura 5.

As curvas de nível feitas pelo proprietário por necessidade de manutenção de lavouras de café que direcionaram o fluxo de água da chuva justamente para o local que se deu início à voçoroca, evidenciando assim que este evento possivelmente desencadeou o processo erosivo, como mostra a Figura 5.

Um dos principais impactos oriundos da ocupação rural são as erosões, isso ocorre por que a cobertura vegetal original é retirada, tornando o solo propício a sofrer processos erosivos. Nas propriedades rurais, com o intuito de evitar o surgimento de erosão, é importante que o produtor tome algumas medidas preventivas como realizar o plantio acompanhado de uma curva de nível, essa é uma das mais bem-sucedidas práticas de contenção. A curva de nível evita que a água da chuva desça a vertente com grande velocidade, dessa forma não provoca erosão.

É imprescindível consorciar lavouras com o plantio de vegetais como o eucalipto, bambu e cana-de-açúcar, pois esses atuam como barreira de proteção em relação à erosão eólica e pluvial. Outra alternativa de prevenção é realizar o plantio em curvas de nível do tipo terraço, nessa técnica a água é retida, impossibilitando a formação de escoamento de enxurrada, que é um agente erosivo em potencial.

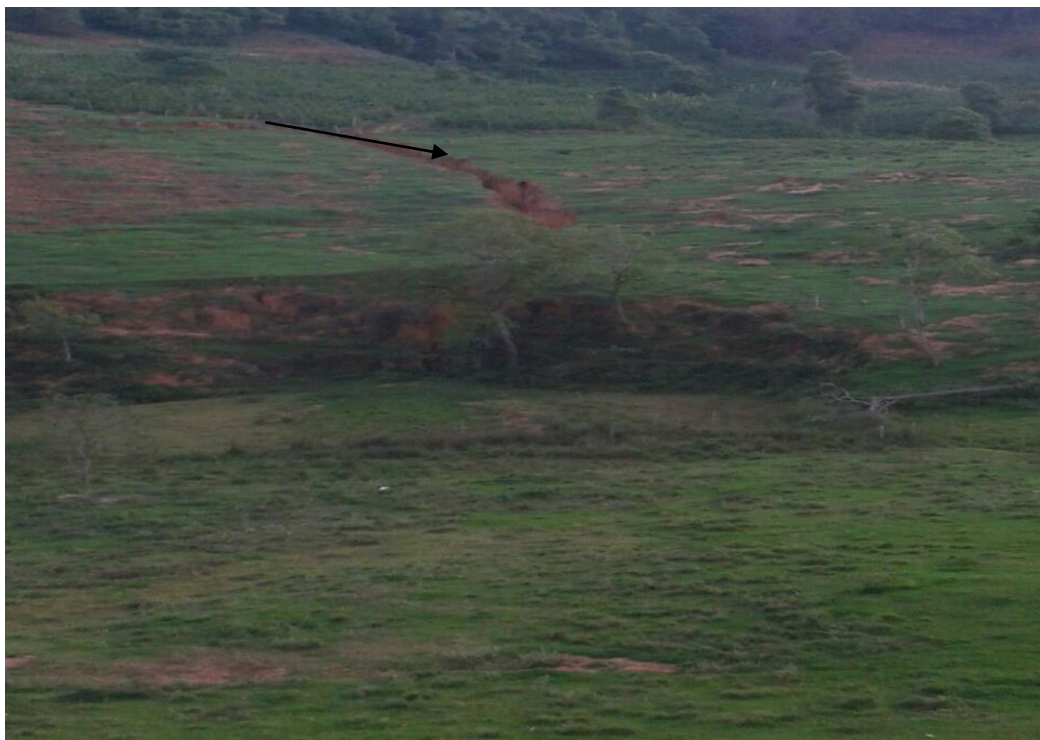
Figura 6 – Voçoroca Fazenda Santana 04/11/2016.

Em terrenos com maior declividade há uma maior tendência de sofrerem os efeitos dos processos erosivos como o carregamento de água pluviais (enxurradas), juntamente com as ações da força da gravidade, por isso locais com este perfil exigem maior cuidado durante a exploração do terreno por meio de técnicas para manejar o solo.
