**ANÁLISE DA IMAGEM DO BAIRRO ROQUE EM MANHUMIRIM-MG**

IMAGE ANALYSIS OF THE ROQUE NEIGHBORHOOD IN MANHUMIRIM-MG

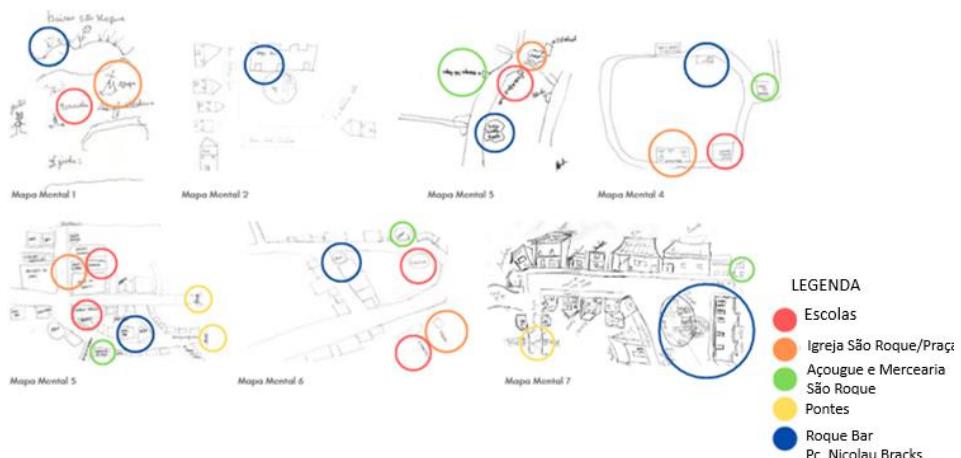
Figura 1 – Mapas mentais aplicados

Foi solicitado a moradores do local estudado – a título qualitativo, que realizassem um mapa mental do mesmo, onde foi possível observar a presença desses elementos no bairro Roque (Figura 1). Observa-se que alguns pontos aparecem em quase todos os relatos. Outra observação pertinente é que a maioria das pessoas consideram o bairro como sendo o “núcleo” central, não sendo citados parte da MG 111 e nem o início da rua Roque Porcaro como sendo pertencentes ao Bairro.

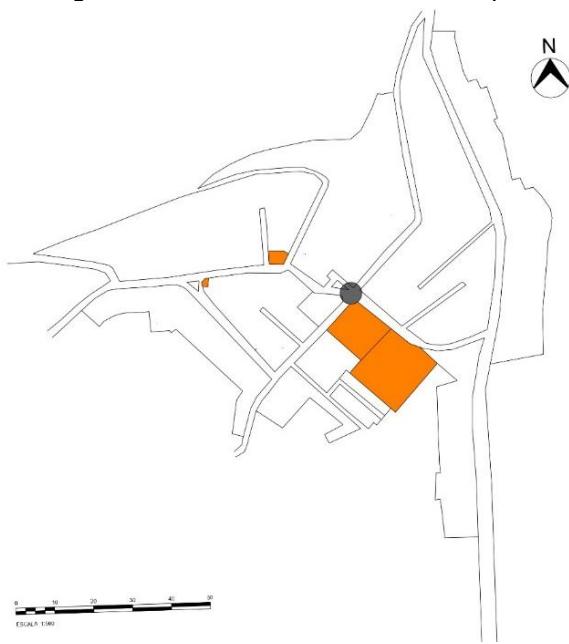
Figura 2 – Marcos e nós do bairro Roque

Considerados pontos estratégicos da cidade, os nós “[...] podem ser essencialmente junções, locais de interrupção num transporte, um entrecruzar ou convergir de vias, momento de mudanças de uma estrutura para outra” (LYNCH, 1982 p.58). O nó mais significativo encontrado no bairro estudado, que aglomera grande fluxo de pessoas e veículos fica entre as escolas e a igreja, visto que é um ponto comum do bairro de concentração de pessoas pelo fluxo escolar e pelas missas, além de ser próximo à única mercearia (Figura 2).

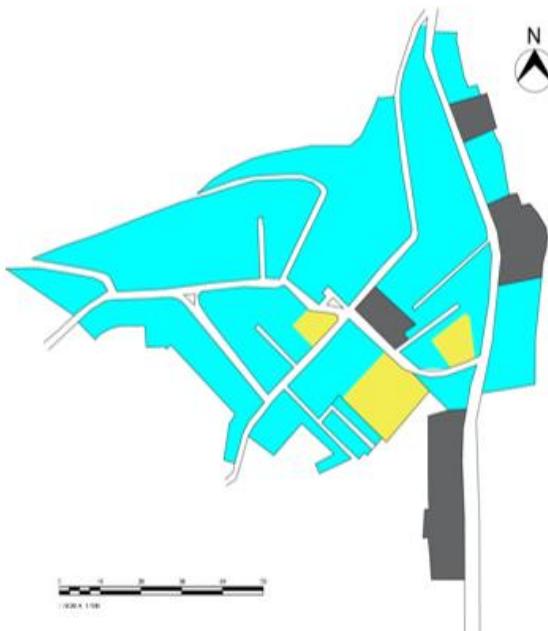
Figura 3 – Distritos do bairro Roque

No bairro Roque são observados 3 distritos bem distintos, diferenciando a área escolar, os armazéns de café e as demais edificações predominantes residenciais e de baixo gabarito (Figura 3).

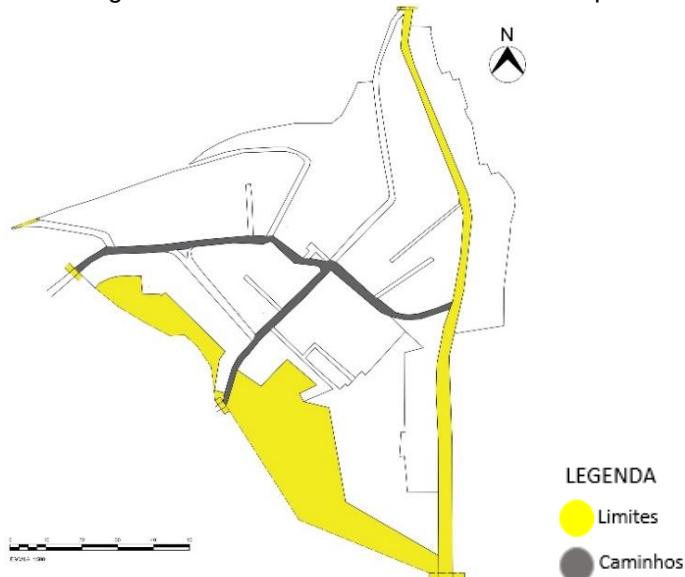
Figura 4 – Limites e caminhos do bairro Roque

Os limites identificados no bairro do Roque são a MG 111, as pontes de acesso ao bairro e as vegetações. Os caminhos principais do bairro são a Rua Luis Quintino e a Rua Joaquim Martins, que ligam o bairro ao Centro e Rua Domingos Destro, à MG 111 (Figura 4).

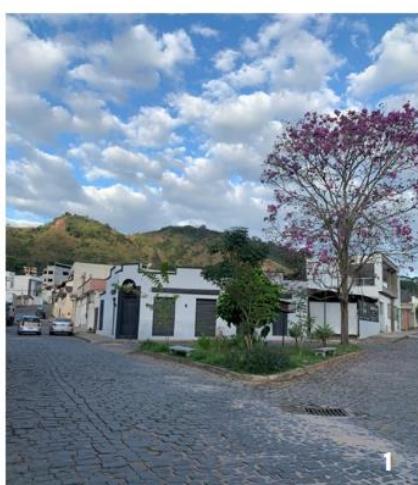
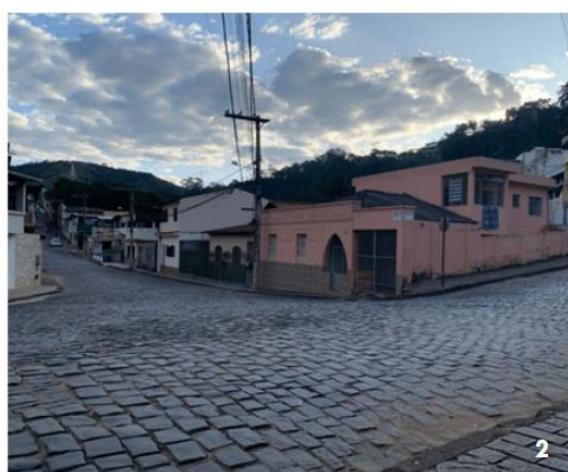
Sobre a Analise visual do bairro é possível observar como elementos classificados por Del Rio (1990), com base nas concepções de Cullen (1961) a Ótica, o Lugar e o Conteúdo. Ao caminhar pelo bairro, no encontro de duas ruas é possível perceber a deflexão, que provoca o desvio angular da visada do observador (Figuras 5 e 6).

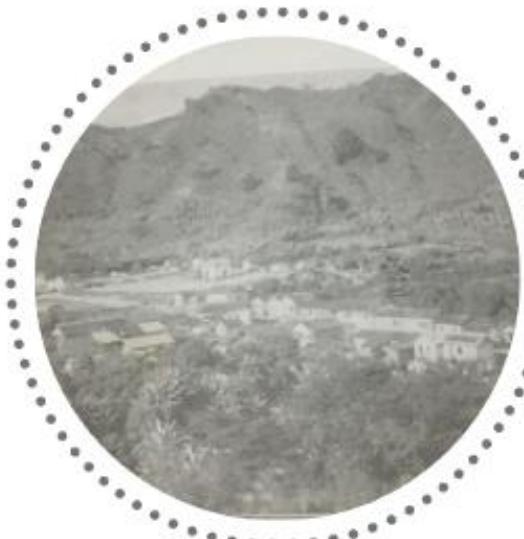
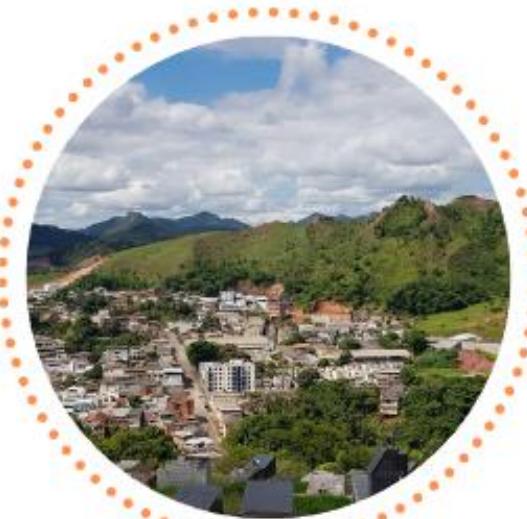
Ao analisar a Morfologia urbana de uma cidade, região ou bairro é importante se ater a quesitos como crescimento, traçado, tipologia dos elementos e articulações, onde esses componentes irão contribuir para o entendimento da estrutura do local, identificar mudanças e permanências (DEL RIO, 1990). Ao analisar o crescimento do bairro Roque por meio de imagens (Figuras 15 e 16), é possível reconhecer parte de sua estrutura inicial em sua morfologia atual, onde a Igreja de São Roque está

exatamente no mesmo lugar que a capela primitiva que deu origem a constituição do bairro. Além disso observa-se que o bairro não se expandiu de forma intensa nos morros dos arredores e também não se verticalizou.

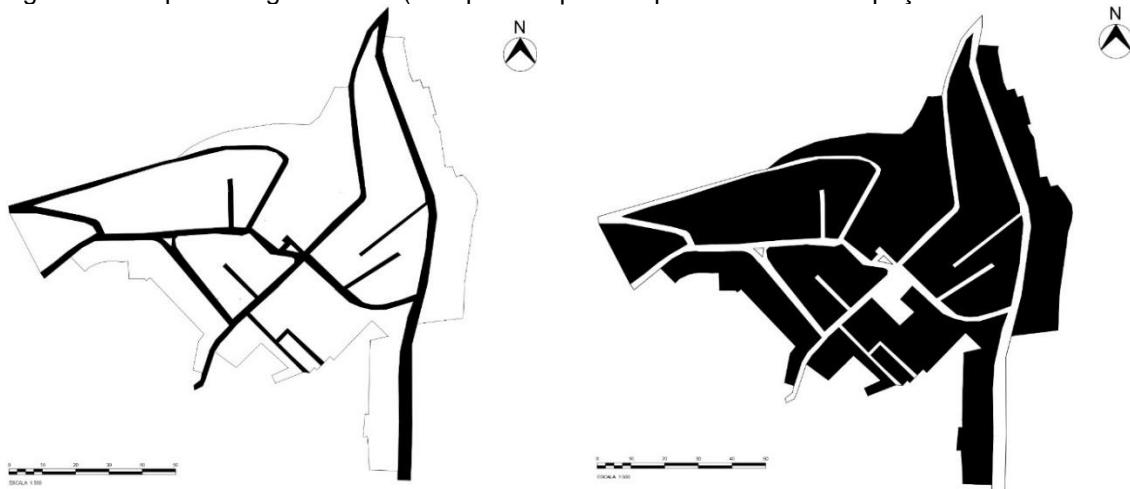
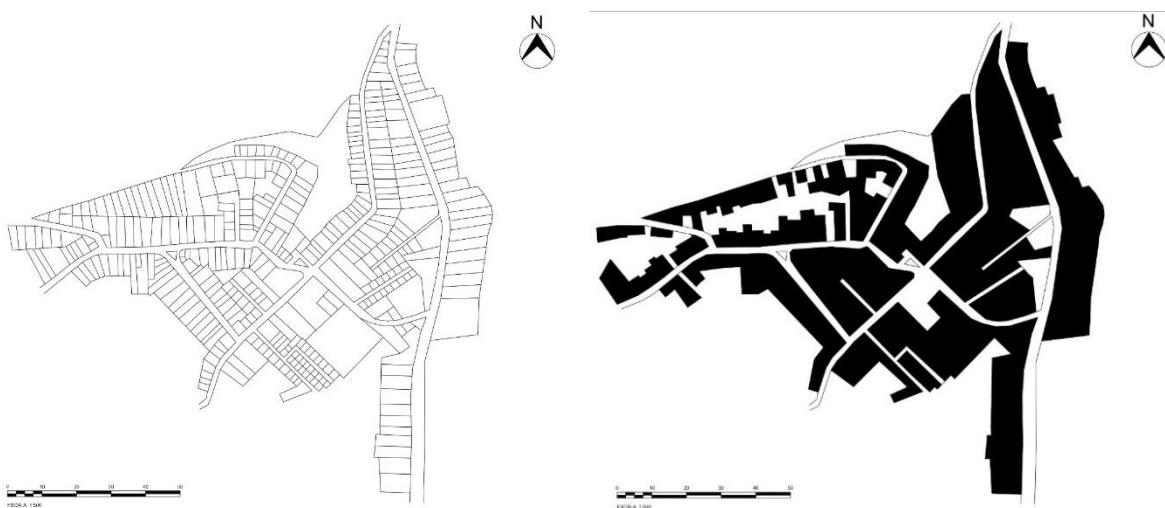
Figura 17: Mapas de figura-fundo (vias/público-privado/perfil fundiário/ocupação)

Prosseguindo com a análise da morfologia do bairro, foram feitos os mapas de figura-fundo para entender a estrutura atual do mesmo (Figura 17). O mapa da malha viária evidencia como as vias ao longo do percurso variam em relação à sua largura e a largura maior demarca a via coletora e há estreitamento nas vias locais. No mapa público-privado observa-se que a predominância do uso do solo do bairro é privada, sendo apenas as vias e as praças de domínio público. No mapa de perfil fundiário destaca-se que não há padrões dos lotes, sendo bem variáveis em relação a tamanho e formatos. Sobre a ocupação, o bairro possui poucos lotes vagos e alguns fundos sem construção.
