## **ACESSIBILIDADE E CONFLITOS NAS CALÇADAS: BAIRRO ALFA SUL, MANHUAÇU-MG**

**Marcelo Ferreira de Deus<sup>1</sup>, Lidianne Espindula<sup>2</sup>**

III Seminário Científico da FACIG – 09 e 10 de Novembro de 2017  
II Jornada de Iniciação Científica da FACIG – 09 e 10 de Novembro de 2017

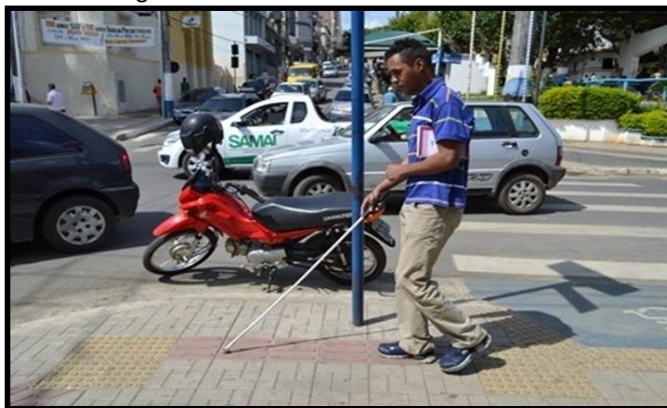
Figura 2 - Piso tátil direcional e de alerta

Conforme pode ser visualizado na Figura 2, o piso tátil direcional deve ser utilizado em conjunto com o piso tátil de alerta em contorno de lotes, postos de gasolina, acesso a garagens, estacionamentos ou quando as edificações estiverem recuadas.

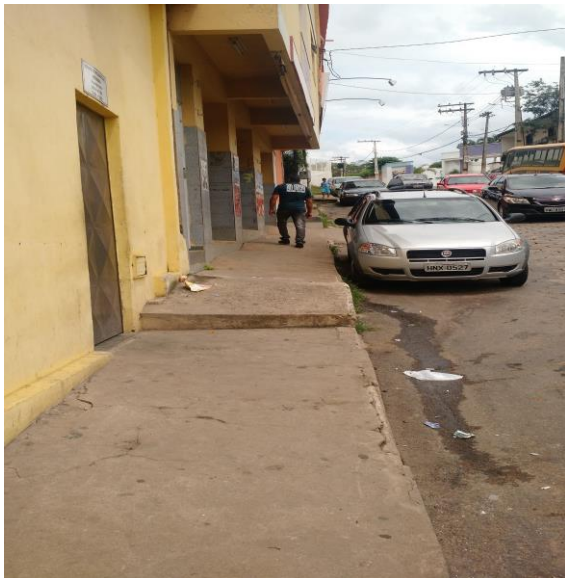
Figura 4 – Degraus e rampas nas calçadas, Rua Elói Werner.

Os primeiros problemas encontrados foram registrados nas figuras 4 a 5. Nelas ficaram evidenciados a degradação acentuada das calçadas e os obstáculos que impedem a existência da acessibilidade no trajeto. Na figura 4 é possível ver o avanço da edificação sobre a faixa de serviço e as rampas e degraus na faixa de livre circulação e na figura 5 que fica evidente os limites impostos aos cadeirantes, uma vez que degraus e rampas impedem a livre circulação. Ainda na figura 5, o piso tátil direcional não apresenta continuidade e, apesar de ser uma calçada recentemente reformada, não há piso tátil de alerta para indicar obstáculos, demonstrando o descaso também com os deficientes visuais.

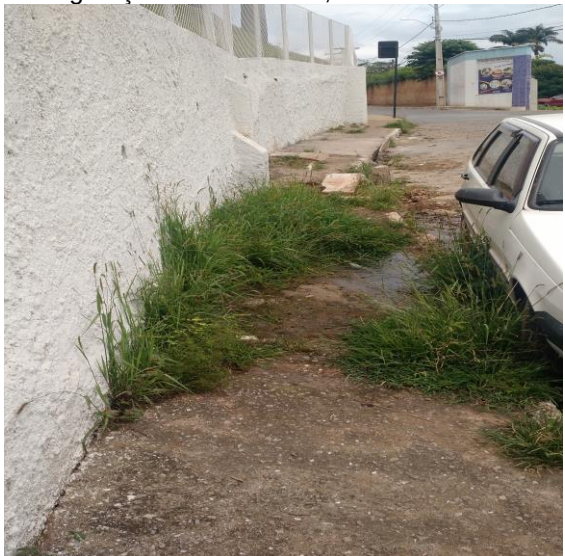
Figura 6 - Calçada deteriorada, com crescimento de vegetação e vazamento, Rua Elói Werner

Nas figuras 6 e 7 é possível ver os buracos, as rachaduras, a vegetação na calçada, tubulações aparentes, impedindo o caminhar livre e seguro do pedestre.

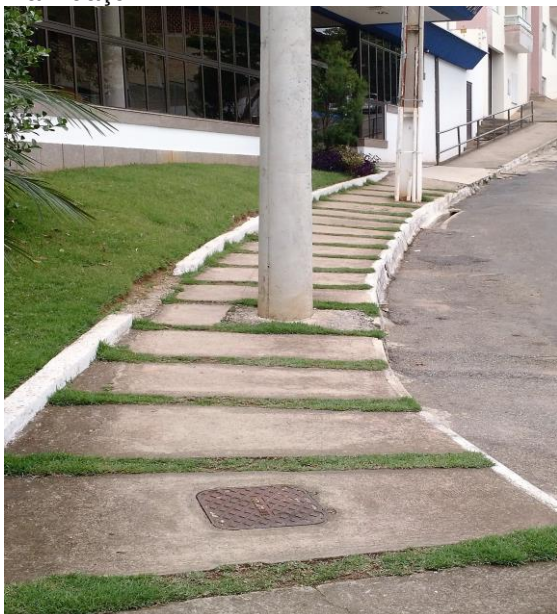
Figura 8 – Calçada da Câmara Municipal de Manhuaçu

Cobrar a construção de calçadas dentro das normas é difícil, principalmente quando o principal órgão fiscalizador realiza obras que contradizem o Código de Obras Municipal. Na Figura 8 é possível visualizar os problemas gerados pela construção da calçada da atual Câmara Municipal de Manhauçu, que apresenta um padrão estético bonito, mas não atende a NBR 9050 (2015) de acessibilidade. As lacunas entre as placas de concreto, os postes dentro da faixa de livre circulação, a rampa de acesso passando sobre a calçada e sem rebaixamento do meio-fio, deixa a calçada

inutilizável para cadeirantes e perigosa para os demais usuários. Além do exposto, é possível perceber presença de postes de iluminação no centro das calçadas, comum nas calçadas do município, assim como árvores e mobiliários que deveriam estar na faixa de serviço.

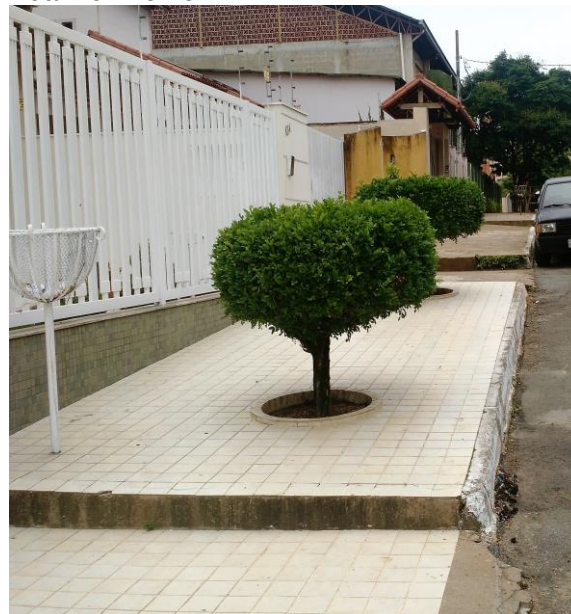
Figura 9 – Lixeira, árvores, degraus e rampas, Rua Elói Werner.

A figura 9 também apresenta a vegetação centralizada, assim como lixeiras e degraus no percurso principal do pedestre.

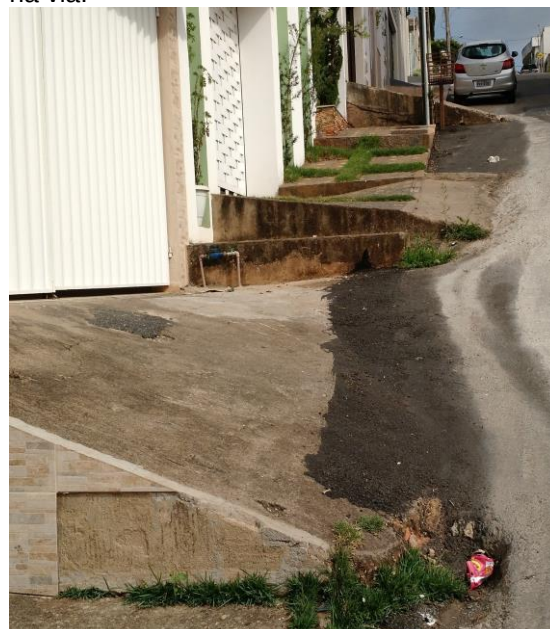
Figura 11 – Rampas e escadas nas calçadas e na via.

Apesar da Lei Municipal do Código de Obras de Manhuaçu (Lei nº 2169, de 1999) em seu artigo nº 66 proibir qualquer tipo de construção sobre as calçadas ou sobre as ruas para dar acesso aos lotes e residências, a Figura 11 apresenta o desrespeito na construção de escadas e rampas de garagem que muitas vezes se projetam sobre a rua.

Ao argumentar com engenheiros e arquitetos sobre os problemas de acessibilidade do bairro Alfa Sul, a maioria responde que esses eventuais problemas são decorrentes da topografia do bairro e que as rampas e degraus existentes existem para possibilitar o acesso às residências. Porém esses degraus e rampas estão presentes até mesmo na área plana do bairro, configurando um desrespeito não somente às leis municipais como aos direitos dos cidadãos garantidos pela Constituição Federal.
