## ANÁLISE E MÉTODOS DE RECUPERAÇÃO DE UMA VOÇOROCA EM MANHUAÇU – MG

**Resumo:** O artigo em questão trata-se de um estudo em campo na cidade de Manhuaçu, Minas Gerais, que possui elevada altitude e várias áreas em declive. Devido a esses índices de declividade, os bairros devem possuir um bom planejamento para que não existam problemas com o meio ambiente e a população ocupante. O bairro Alfa Sul, um dos mais novos da cidade, possui um problema ambiental que preocupa alguns moradores devido ao escoamento superficial de água de uma de suas ruas, que juntamente com fatores antrópicos, deu origem a um avançado estado de erosão e voçorocamento. Parte da população do bairro participou e ainda vem participando de projetos de intervenção e recuperação da área, que, no entanto, ainda não foi totalmente recuperada. Logo, o trabalho tem como objetivo ressaltar o que já foi feito, trazer novos métodos de prevenção e controle de áreas como a tal, além de aprimorar técnicas baseadas na pesquisa em campo, conscientizando os proprietários e contribuintes da ação ao meio ambiente no bairro.

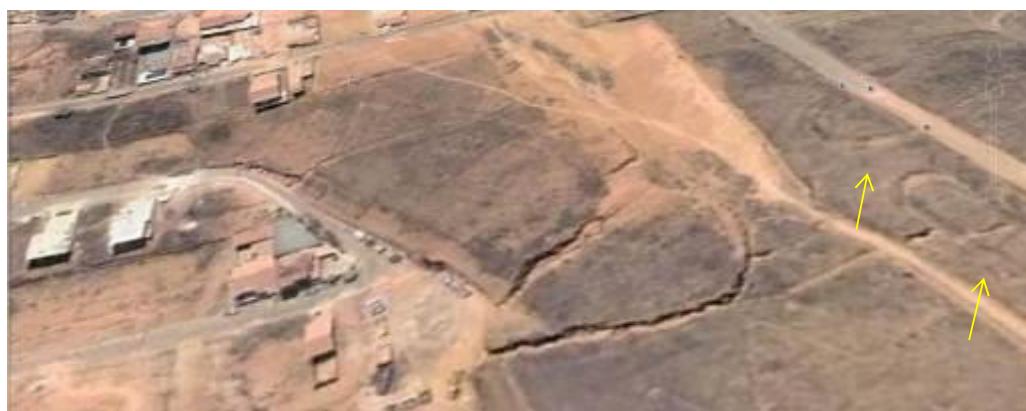
Figura 4. Imagem de satélite da Voçoroca em março de 2007 – Google Earth

No lado direito da imagem acima, nota-se que existia um local onde os trilheiros treinavam, contendo pistas de obstáculos para manobras de motocross.

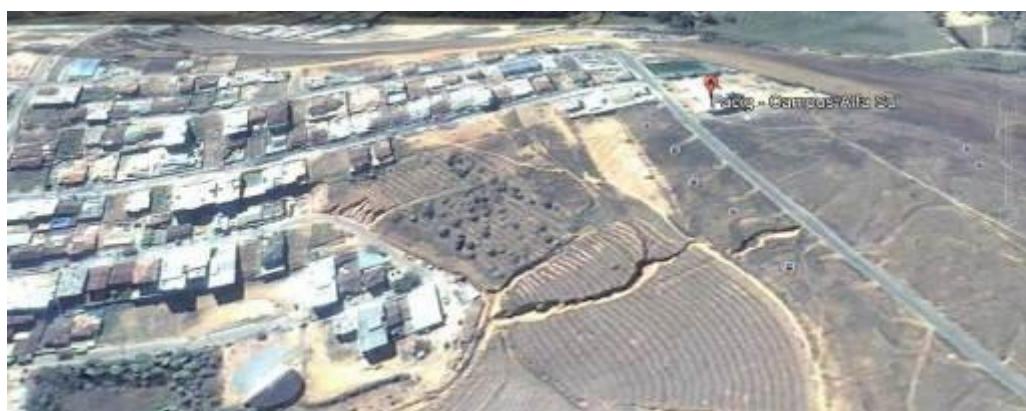
Figura 5. Imagem de satélite da Voçoroca em agosto de 2011 – Google Earth

Com isso, assim que asfaltaram a rua começaram a surgir sulcos e ravinas na direção da voçoroca, acarretando numa enxurrada mais intensa e aumentando o seu desenvolvimento.

Nota-se na imagem (figura 5), que a área já vinha sendo trabalhada e não mais havia locais sem cobertura vegetal, porém a voçoroca ainda se desenvolvia na profundidade devido ao fluxo de água.

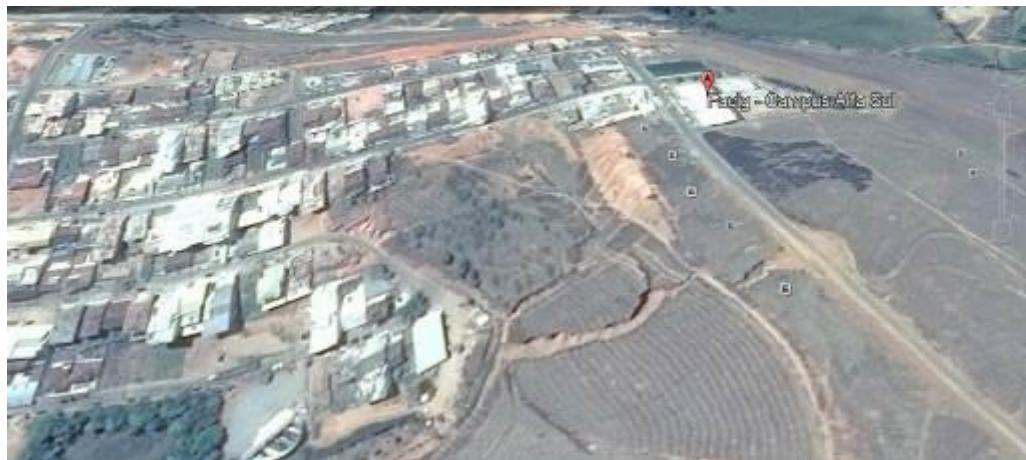
Figura 6. Imagem de satélite da Voçoroca em setembro de 2012 – Google Earth

2012 foi o ano em que a comunidade do bairro começou a ver o resultado da intervenção que vinham fazendo na área. As árvores plantadas dentro da voçoroca já serviam como barreira para o escoamento superficial.

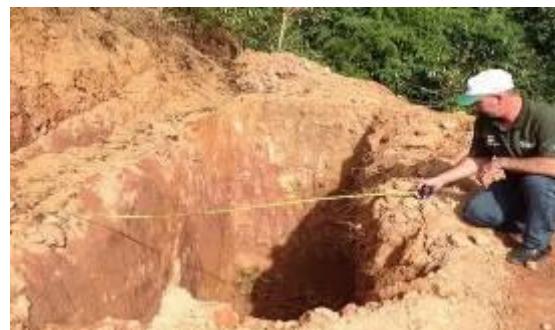
Figura 10. Imagem ilustrativa de como é uma Caixa Seca segundo a IBAMAR (Instituto Brasileiro Do Mar).

Desde 2012 a erosão praticamente não tem se desenvolvido. Técnicas de Caixa Seca foram implantadas no local, foram construídos reservatórios na margem da estrada de forma que a água da chuva fosse captada por eles. Este procedimento evita a ocorrência das enxurradas concentradas, a erosão, a depredação das estradas por causa da chuva e ainda aumenta o armazenamento de água no solo abastecendo o lençol freático, favorecendo as nascentes e em alguns locais, até a vazão dos rios.

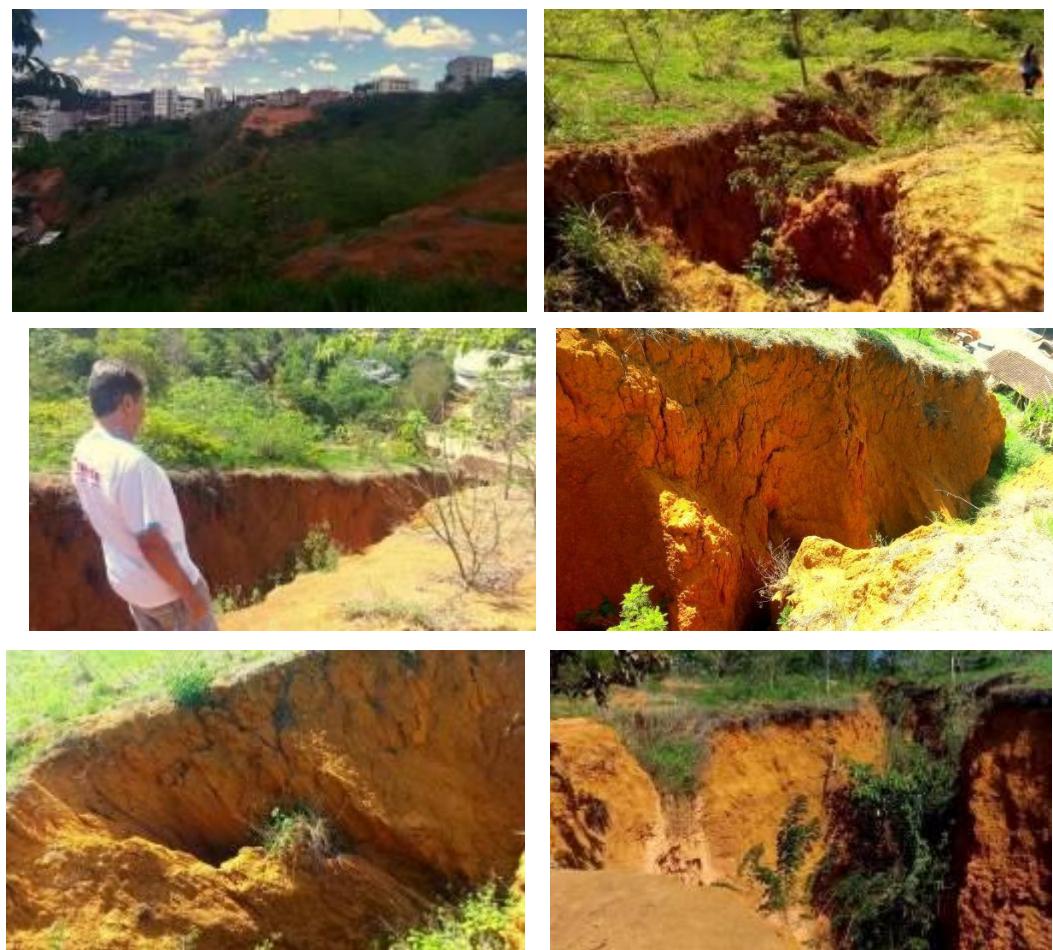
Figuras 17 a 26. Imagens do local e voçoroca estudados. Novembro de 2017

A voçoroca possui cerca de 110 metros lineares de comprimento, com larguras de 4 a 12 metros e profundidades que chegam até 20 metros de altura. Sua área está completamente vegetada, e sua recuperação é nítida devido à quantidade de árvores que possui no seu interior.

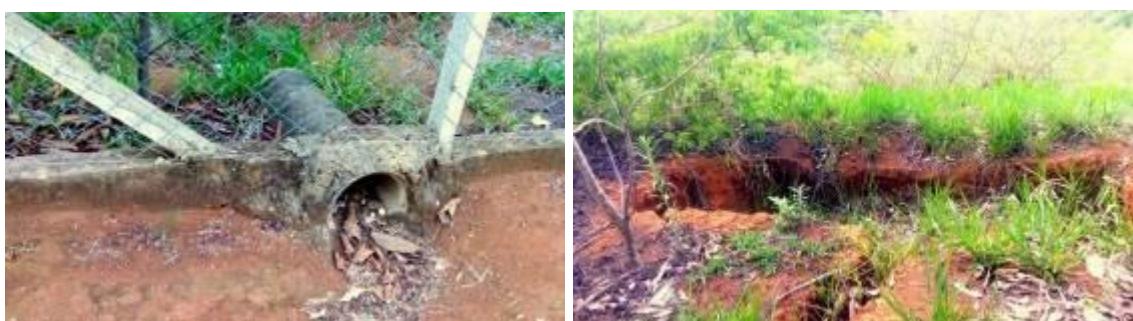
Imagens 27 e 28. Métodos de drenagem e caixa seca executados no local.

Para controle e prevenção da erosão, foram criados sistemas incorretos de drenagem; eles encaminham a água para determinado local, mas não a deixam contida para infiltração no solo.

Nota-se nas imagens (27 e 28) que apesar de ter tal caminho para a passagem de água da Rua Darcy César de Oliveira, a caixa seca não possui profundidade suficiente para armazenar a água até que se infiltre no solo. Logo, novos sulcos e ravinas tendem a se formar com o transbordamento da água que não teve capacidade pra ser armazenada.

Existem ainda, outros métodos além dos que foram adotados no local, que podem minimizar e até eliminar os efeitos erosivos, como a redução da declividade, sistemas de drenagem corretos e as paliçadas.

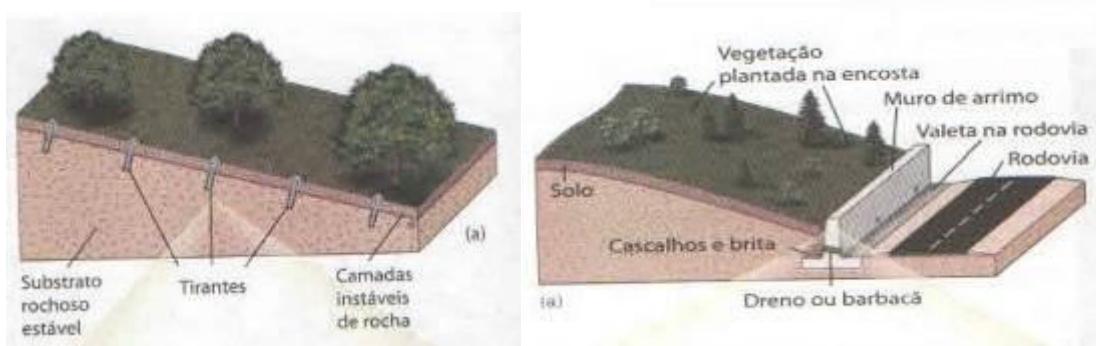
Figura 31: Sistema de drenagem e contenção.

Drenar o terreno deve ser a primeira medida de estabilização de uma voçoroca. É ideal que o terreno seja marcado acompanhando as curvas de nível (LIMA, 2006).

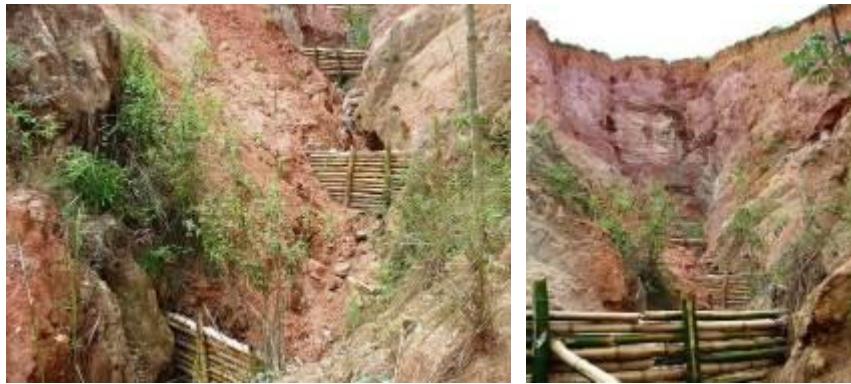
Figura 32 e 33. Sistema de paliçadas.

A quantidade de paliçada varia com o tamanho da voçoroca, mas geralmente são colocadas a cada 5 metros. O objetivo desta técnica é evitar o escoamento dos sedimentos e desacelerar o corrimento das enxurradas.
