DIAS 8 E 9 DE NOVEMBRO DE 2018

ARBORIZAÇÃO DE VIAS PÚBLICAS EM IRUPI-ES: UMA ANÁLISE DA MORFOLOGIA URBANA DOS BAIRROS CAROLINO BARBOSA E JOÃO BUTICA

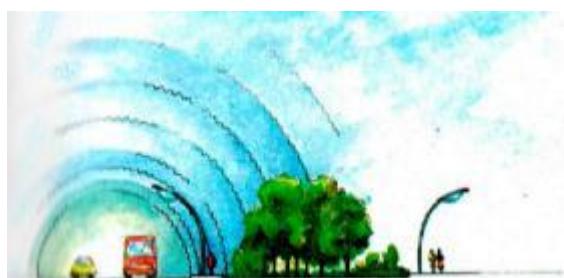
FIGURA 01: Esquema da atuação da arvores como barreira acústica.

Um fator importante da atuação das árvores nas cidades, é que elas podem funcionar como direcionamento e distribuição de ventos, e como barreira acústica. Para MASCARÓ (2010), a ventilação é de suma importância na ambiência dos espaços arquitônicos e urbanos e consequentemente, na sensação térmica de seus usuários, além também de ser responsável pela renovação do ar destes espaços assegurando a qualidade necessária à respiração humana, além disso, as árvores também podem servir como barreira sonora (Figura 01), reduzindo e absorvendo os ruídos através de cinco maneiras diferentes, são elas: absorção, desviação, reflexão e refração do som.

[...] pela absorção do som (elimina-se o som), pela desviação (altera-se a direção do som), pela reflexão (o som refletido volta a sua fonte de origem), pela refração (as ondas sonoras mudam de direção através de um objeto, por ocultamento, cobra-se o som indesejado por outro mais agradável) (MASCARÓ, 2010.p. 52).

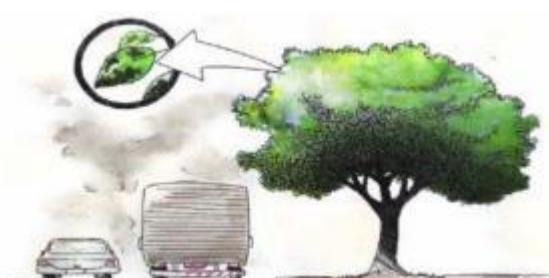
FIGURA 02: Atuação da árvore em relação a poluição urbana

As árvores também são responsáveis por capturar o gás carbônico (Figura 02), “por meio da fotossíntese, as árvores capturam o gás da atmosfera e o utilizam na formação de suas estruturas vegetativas. Sendo este um dos gases responsáveis pelo efeito estufa, as árvores auxiliam no combate ao aquecimento global” (SÃO PAULO, 2015).

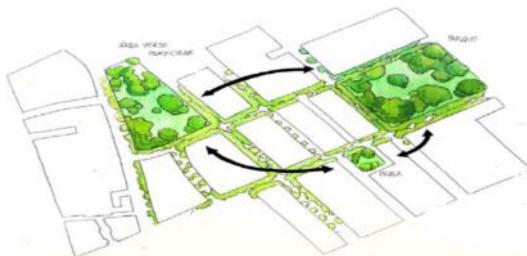
FIGURA 03: Arborização Urbana, funcionando como corredor ecológico.

Além do mais, a arborização urbana proporciona a conexão da fauna e flora, pois as árvores atuam como corredores ecológicos (Figura 03), servindo como abrigo e caminho para vários seres

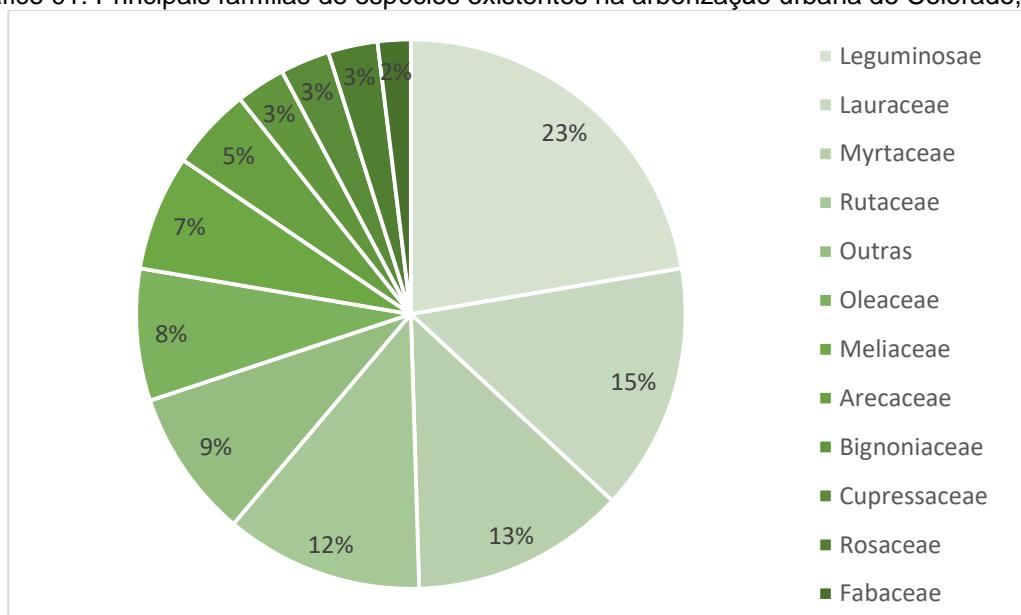
Gráfico 01: Principais famílias de espécies existentes na arborização urbana de Colorado, RS.

O Índice de diversidade de Shanon (H') foi de 2,95, o que é considerado intermediário, a maior diversidade de árvores, garante melhor proteção contra pragas [...] recomenda-se não exceder mais que 10% da mesma espécie, 20% de algum gênero e 30% de uma família botânica." (RABER; RABELATO, 2010, p. 193).

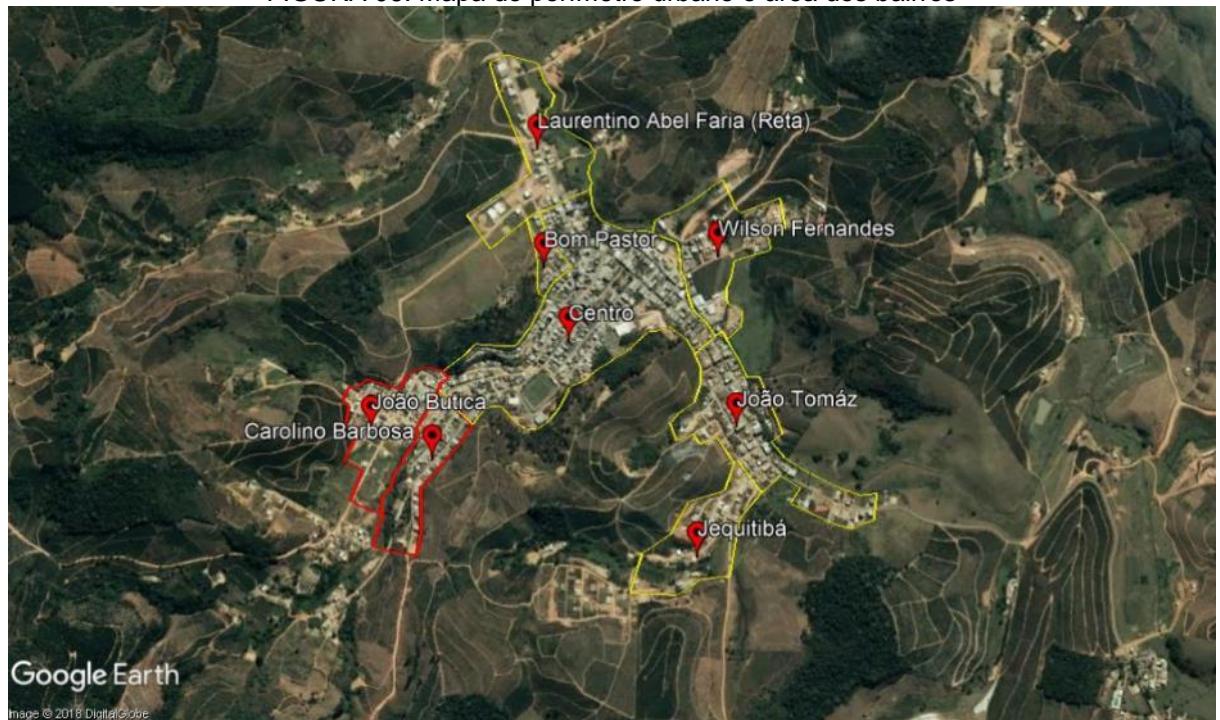
FIGURA 06: Mapa do perímetro urbano e área dos bairros

A sede do município atualmente conta com oito bairros, sendo eles, Bom Pastor, Carolino Barbosa, Centro, Jequitibá, João Butica, João Tomáz, Laurentino Antônio Faria (Reta) e Wilson Fernandes Pereira. Foram analisados os bairros Carolino Barbosa e João Butica, destacados em vermelho (Figura 06).

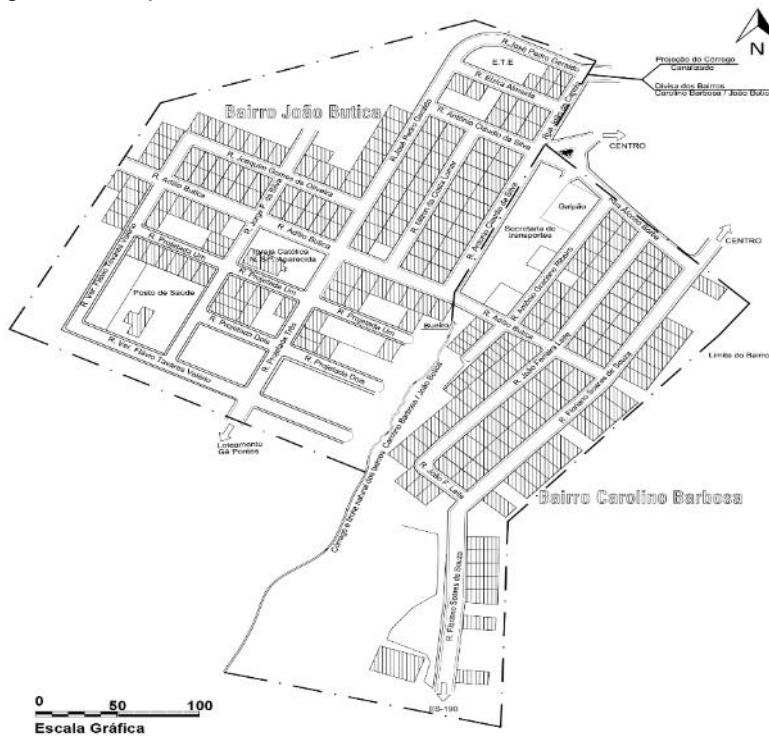
Figura 07: Mapa das vias dos bairros Carolino Barbosa e João Butica

De acordo com as análises feitas *in loco* nos dois bairros, ambos possuem características urbanísticas semelhantes, com a predominância de zona residencial e poucos pontos de comércio e serviço. O Bairro João Butica possui ao todo 13 ruas, enquanto o bairro Carolino Barbosa possui 5 ruas (Figura 07).

A pavimentação em grande parte das ruas foi executada por bloquinhos sextavados. No bairro João Butica, 6 das 13 ruas não estão pavimentadas, sendo elas: João da Camila, Vereador Flávio Tavares Valério, Antônio Ribeiro Sobrinho, ruas projetadas Um, Dois e Três. Já nas ruas, Antônio Cláudio da Silva, Milton da Costa Lomar, Joaquim Gomes de Oliveira, Adílio Butica, Jorge Ferreira da Silva e parte da rua José Pedro Gerado, possuem pavimentação por bloquinhos sextavados.

No bairro Carolino Barbosa, todas as cinco ruas possuem pavimentação. As ruas, João Ferreira Leite, Adílio Butica, Antônio Graciano Ribeiro e Afonso Borba, possuem pavimentação por bloquinhos sextavados, na Avenida Floriano Soares de Sousa, a pavimentação é asfáltica. A divisa oficial entre os bairros se faz pelo córrego canalizado que passa sob a rua Antônio Cláudio da Silva, seguindo pela rua João da Camila.

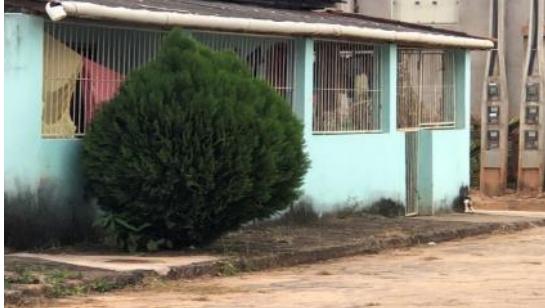
FIGURA 08: Rua Jorge Ferreira (João Butica).

Pequenos arbustos e árvores de pequeno porte foram encontradas em algumas ruas do bairro João Butica, localizadas em pontos isolados e muitos casos, ocupando todo o espaço da calçada, como é o caso das ruas Jorge Ferreira (Figura 08) e Adílio Butica (Figura 09). Foi identificado também as condições das calçadas que se encontram irregulares nestas ruas possuindo tamanho médio de 1 metro, com alguns trechos danificados ou sem pavimentação e com vários obstáculos e desniveis, tornando bem inacessíveis para os pedestres. Este problema não está restrito apenas nestas ruas, mas é observado em várias vias, tanto no bairro João Butica, quanto no bairro Carolino Barbosa.

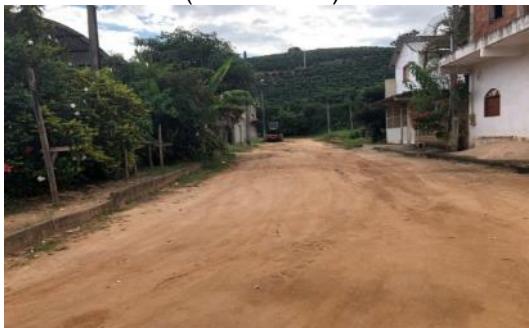
FIGURA 10: Rua Elzira de Almeida (João Butica).

A rua Elzira de Almeida (Figura 10) no bairro João Butica, ainda se encontra sem pavimentação, porém com boa presença arbustiva. Já na rua Antônio Cláudio da Silva (Figura 11) também localizada no bairro João Botica, não possui nenhum tipo de vegetação, além do mais, a rua possui calçadas estreitas.

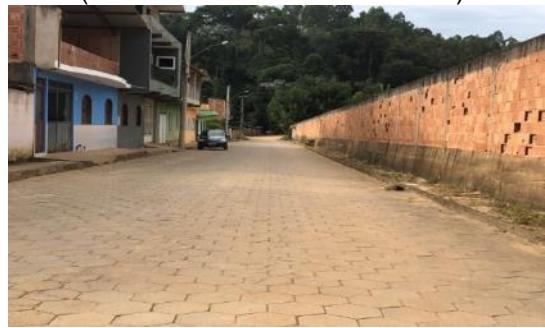
FIGURA 11: Rua Antônio Cláudio da Silva (Carolino Barbosa / João Butica).

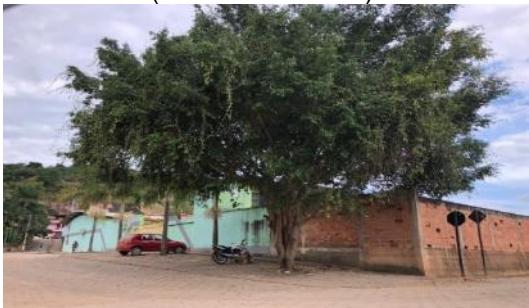
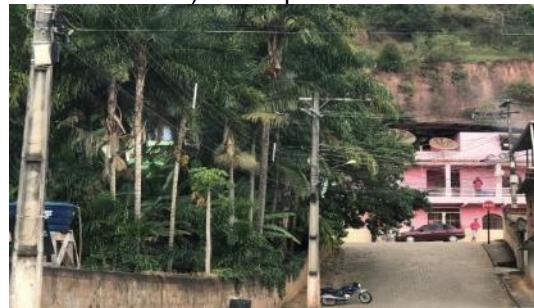
FIGURA 12: Rua Afonso Borba (Carolino Barbosa).

FIGURA 13: Rua Afonso Borba (Carolino Barbosa) Saída para o Centro.

Na rua Afonso Borba (Figura 12 e 13) localizada no bairro Carolino Barbosa já se encontra maior presença arbórea e arbustiva apesar de não se constante pela via. A vegetação presente está localizada em sua maioria em área privada afastado da rede elétrica. Se destaca também a existência de uma árvore de grande porte em frente a Secretaria Municipal de Transportes (Figura 13).

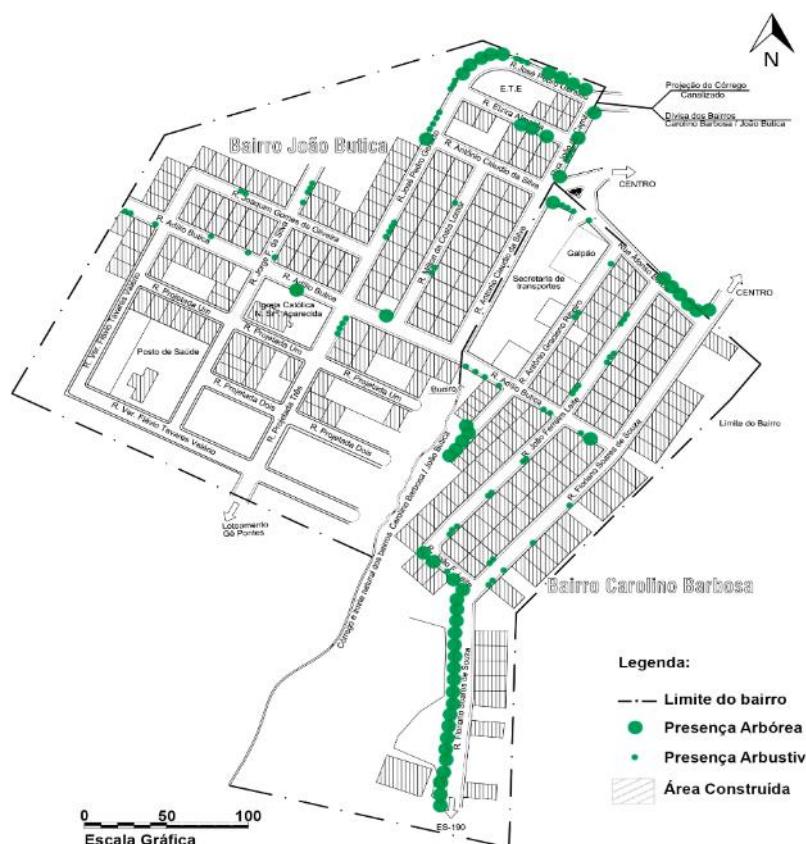
FIGURA 14: Mapa das vias e da vegetação urbana atual nos bairros em abril de 2018.

A análise da vegetação presente nos bairros foi feita a partir de visita *in loco*, levantamento fotográfico, coleta de material, como folhas e frutos das espécies arbóreas pesquisadas e, em seguida, por meio de consulta bibliográfica, identificando todos os pontos de vegetação presentes nos bairros e realizando marcação em mapa para melhor reconhecimento de área arborizada. No mapa elaborado na Figura 14, estão localizados as árvores e arbustos coletados nos dois bairros. As árvores estão localizadas em áreas mais isoladas dos bairros, enquanto os arbustos estão localizados de forma mais dispersa pelos bairros. Apesar disso, nota-se grande ausência de áreas verdes, já que no mapa verifica-se que várias ruas possuem pouco ou nenhum tipo de vegetação.
