ESTUDO DE CASO DE PATOLOGIA PROVOCADA POR FUNDAÇÃO, EM UMA RESIDÊNCIA MULTIFAMILIAR EM SIMONÉSIA

Resumo- A presente pesquisa traz um estudo de caso sobre um imóvel que sofreu inúmeras patologias devido a recalque diferencial ocasionado após a execução de uma nova edificação no lote ao lado. Exibe a importância de identificar e conhecer as causas responsáveis por causar patologias como fissuras, trincas e rachaduras provocadas por este tipo de fundação através do uso de análise das patologias citadas. Utilizando a comparação da revisão bibliográfica existente e aplicando ao estudo de caso, puderam ser estabelecidas as conclusões sobre os eventos ocorridos e suas causas. Analisando também a importância da correta apuração de responsabilidades e, no caso de uma perícia judicial, dar ao Juiz uma visão real dos problemas de engenharia ocorridos.

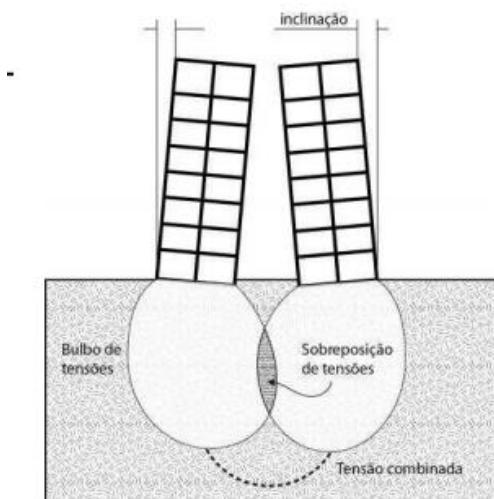
Figura 1 – Sobreposição de bulbos de tensão

Deste ponto inicia-se o estudo de bulbo de tensões, conforme Figura 1. Porém, nem sempre o bulbo de tensões provoca inclinação nas edificações, tende a edificação mais antiga apresentar maior índice de fissuras, trincas e rachaduras.

A região a qual as tensões do solo são transmitidas é denominada bulbo e dependem do tipo de sapata utilizada

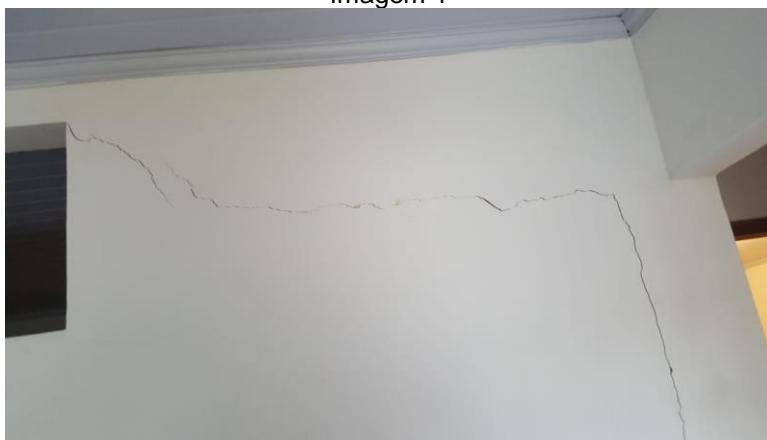
Imagen 1

Todos os sete cômodos do imóvel foram danificados. Na Imagem 1 é possível observar uma trinca que separou a alvenaria de vedação do pilar de sustentação, e em certo ponto esta trinca toma o sentido horizontal, ampliando no sentido diagonal.

Podemos analisar que as trincas e fissuras correspondem ao que é apresentado nas fotos 1, 2, 3 e 4, apresentam trincas horizontais próximas aos pilares e trincas em 45º indicando ocorrência de um recalque em um dos pilares provocado pelo deslocamento da fundação correspondente, como é representado na Figura 3.

O acompanhamento das trincas e fissuras é necessário para saber se o recalque estabilizou para a recuperação de suas patologias ou se o processo ainda está ocorrendo e caso prossiga o aumento e a aparição de novas fissuras, será necessário um reforço em sua função.

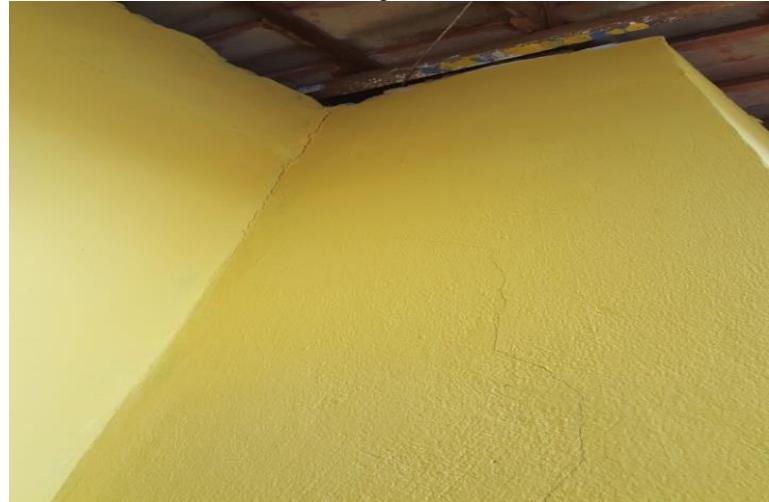
Imagen 2

A seguir nota-se uma fissura no encontro dos blocos cerâmicos, em sentido vertical na Imagem 2.

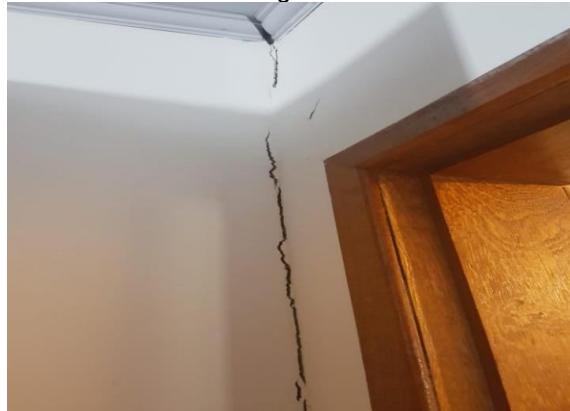
Imagen 3

Em outros pontos da casa conforme apresentada na Imagem 3 foram observadas rachaduras como exibe a foto abaixo. A rachadura que separa a alvenaria do pilar no canto da sala.

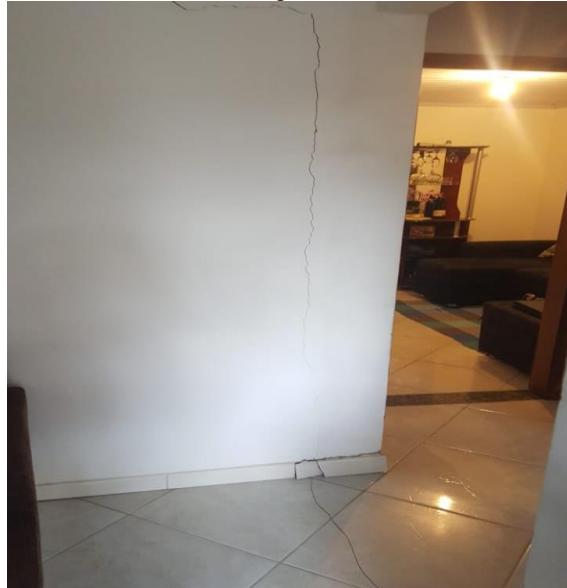
Imagen 4

Podemos observar na Imagem 4, paralela a uma viga, uma trica decorre do piso até o final da parede, segregando elementos estruturais da alvenaria de vedação.

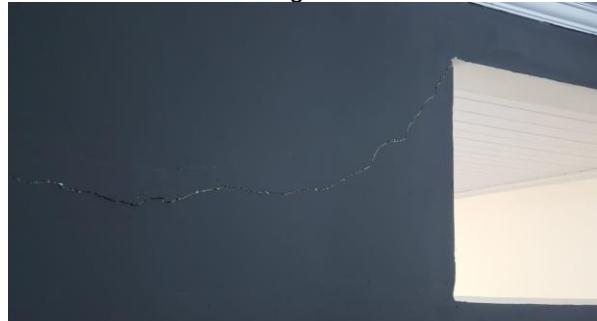
Imagen 5

No lado externo notam-se os danos, como esta fissura na lateral da janela em sentido horizontal apresentada na Imagem 5.

Outro ponto analisado, nas fotos 05 e 06 apresentadas anteriormente, onde apresenta uma trinca abaixo da janela formando um ângulo em 45°, conforme a Figura 4.

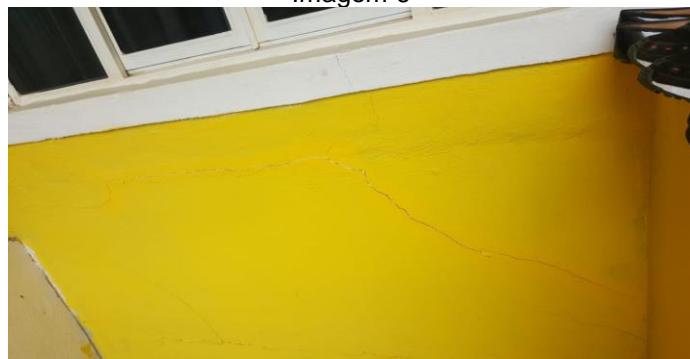
Imagen 6

Na varanda foi encontrada uma fissura abaixo da janela no sentido horizontal-diagonal conforme Imagem 6.

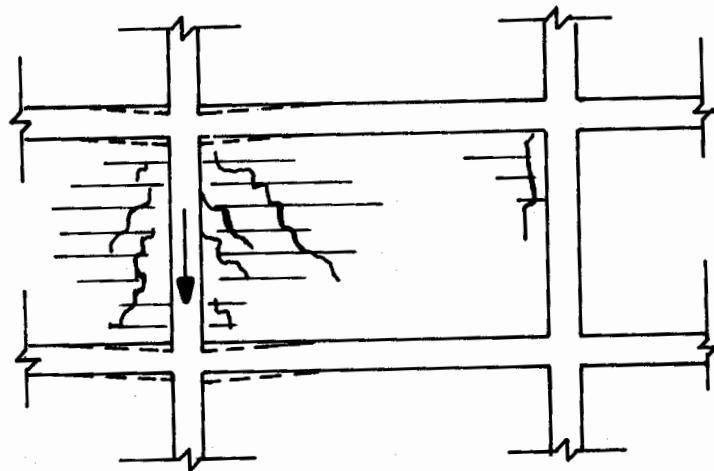
Figura 3- Trincas inclinadas na direção do pilara que sofreu maior recalque. (Recalques diferenciados)

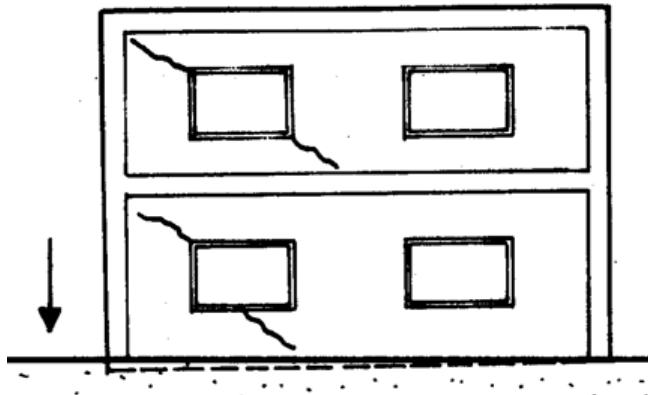
Figura 4 - Trincas de cisalhamento nas alvenarias devido ao assentamento das fundações
