**ESTUDO DAS PATOLOGIAS DA PONTE DO BARREIRO,  
LOCALIZADA NO MUNICÍPIO DE MANHUAÇU-MG**

Trabalho de Conclusão de Curso apresentado no Curso Superior de Engenharia Civil do Centro Universitário UNIFACIG, como requisito parcial à obtenção do título de Bacharel em Engenharia Civil.

O objeto de estudo e análise neste artigo é a Ponte do Barreiro, situada sobre o rio Manhuaçu. Com, aproximadamente, 40 anos de existência, a ponte era caminho de acesso para a escola local da Comunidade do Barreiro, para as lavouras de café e para a rodovia MG-111, visto que estava localizada no limite de divisa entre os municípios de Manhuaçu-MG e Reduto-MG. Por falta de conservação, a estrutura da ponte já apresentava graves danos e se manteve em uso pelos moradores durante alguns anos, sem que houvesse intervenções para reestruturação ou acompanhamento para correções das patologias apresentadas, colocando a população em risco diariamente.

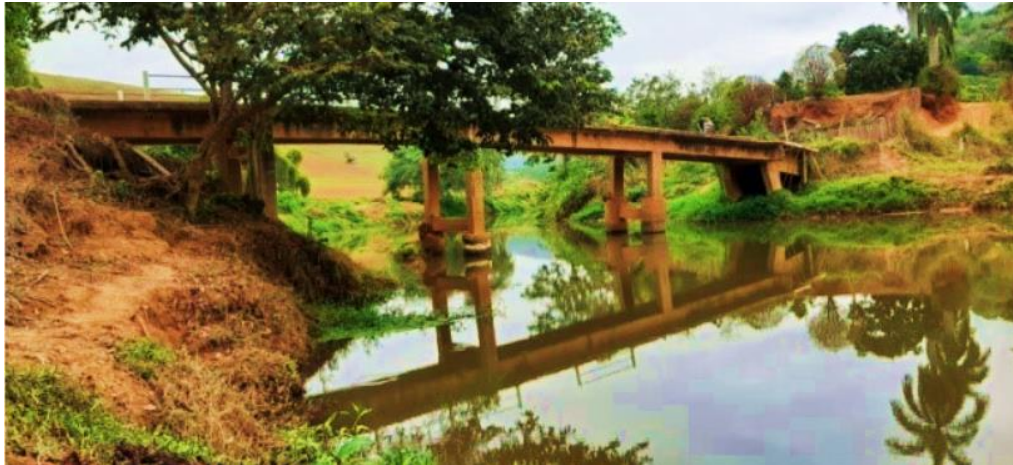
FIGURA 13 – Vista da Ponte do Barreiro

Referente à tipologia estrutural, ela é caracterizada como ponte em viga, tendo laje maciça e vigamento cruzado nas transversais, com apoios em muros de encontro, com um lado engastado e o outro apoiado, como mostra a FIGURA 13.
