**AVALIAÇÃO DA ESTRUTURA DE CONCRETO ARMADO  
APÓS INCÊNDIO OCORRIDO EM ESTABELECIMENTO  
COMERCIAL DE AUTOPEÇAS NA ZONA DA MATA DE MINAS  
GERAIS**

Trabalho de Conclusão de Curso apresentado no Curso de Superior de Engenharia Civil do Centro Universitário UNIFACIG, como requisito parcial à obtenção do título de Bacharel em Engenharia Civil.

O estudo foi realizado em parceria com o estabelecimento comercial de autopeças, denominado CALPEN AUTOPEÇAS, localizado na Avenida Tancredo Neves, número 8, em Manhuaçu, na Zona da Mata de Minas Gerais, que permitiu a coleta de dados no referido local. O estabelecimento, de três andares, pegou fogo na manhã de terça feira, dia 07 de julho de 2020. Os efeitos produzidos pelo fogo podem ser avaliados através das consequências que o mesmo produz no concreto armado. Sendo assim, no dia 03 de setembro de 2020, foi realizada uma visita ao local para realização da avaliação visual e coleta de imagens.

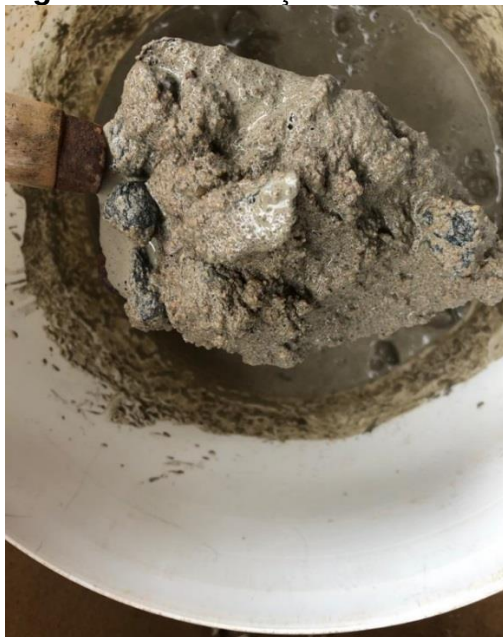
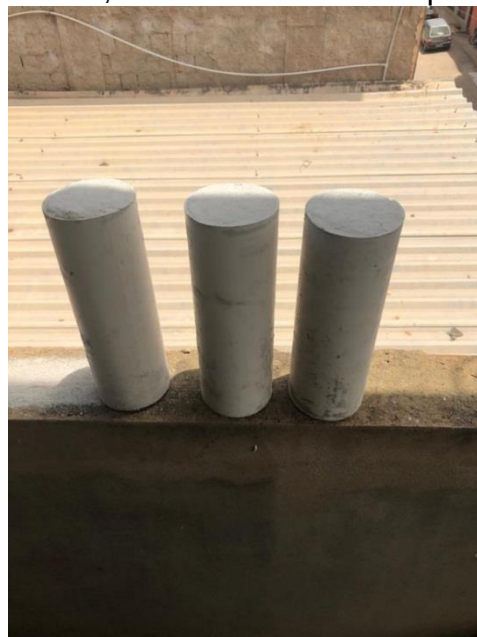
**Figura 15:** Elaboração dos blocos de ensaio 1, 2 e 3 de concreto simples

O ensaio realizado teve como finalidade demonstrar como o concreto simples se comporta sob a ação do fogo, além de demonstrar a perda de resistência do mesmo. Foram feitos três corpos de provas, como é demonstrado na Figura 15, todos com as seguintes dimensões: 7,5 cm (centímetros) de diâmetro, 22 cm de altura. O traço do

concreto foi de 1;2;3. Os materiais utilizados para iniciar o incêndio foram carvão, madeira, plástico e produtos inflamáveis (álcool e óleo diesel). O fogo agiu durante uma hora sob dois corpos de provas. Sendo assim, de acordo com a curva padrão de incêndio ISO 834, pressupõe-se que a temperatura atingida pelos blocos foram de aproximadamente 800°C. Em seguida, um destes corpos de provas foi resfriado com água (bloco 1) e o outro (bloco 2) resfriado em temperatura ambiente.

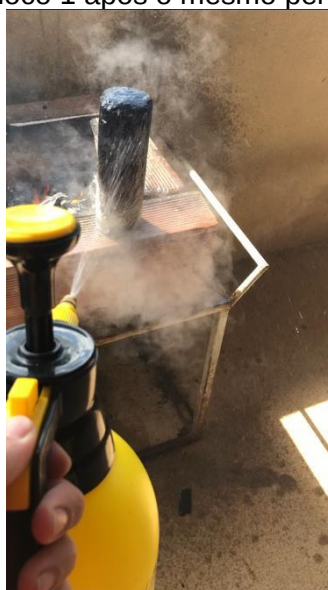
O bloco 1, foi exposto ao fogo e após uma hora nesta circunstância o mesmo foi resfriado com água (Figura 16). Devido ao processo de resfriamento com água, o bloco 1 praticamente permaneceu com seu peso inicial de 18,85 Kg (Kilogramas), apresentando uma diferença de apenas 18 g (gramas) como é demonstrado na Figura 17 (A) e 17 (B).

**Figura 16:** Resfriamento do bloco 1 após o mesmo permanecer sob o fogo uma hora

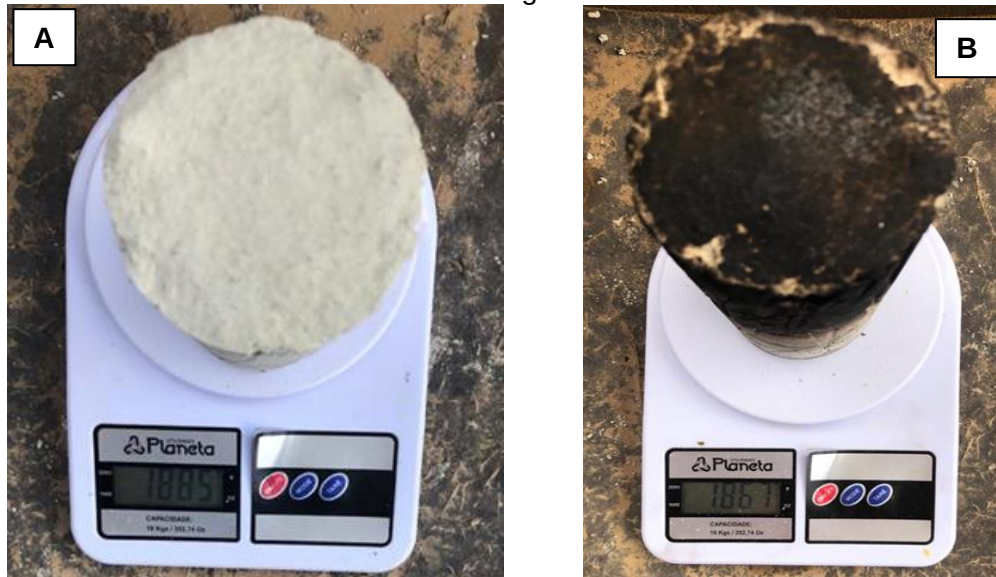
**Figura 17: (A)** Peso inicial do bloco 1; **(B)** Peso do bloco 1 após exposição ao fogo e resfriamento com água

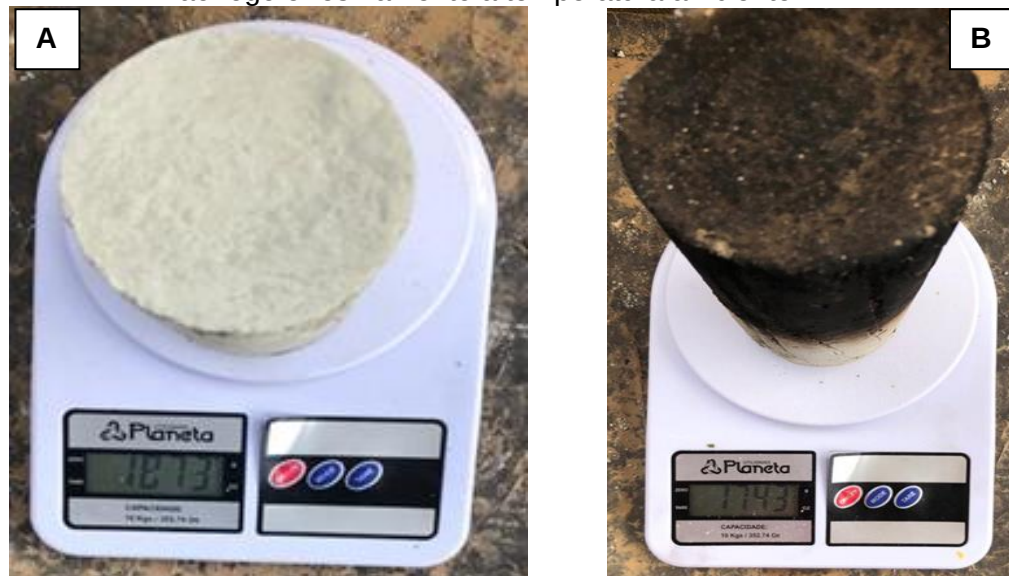
O bloco 2 apresentou uma perda de peso mais expressiva, de 130 g após o fogo e o resfriamento, como é demonstrado na Figura 18 (A) e 18 (B). Este acontecimento pode estar associado, em grande parte, ao tipo de resfriamento, uma vez que o bloco 2 foi resfriado à temperatura ambiente, diferentemente do bloco 1 que foi resfriado com água.

**Figura 18: (A)** Peso inicial do bloco 2 antes da ação do fogo; **(B)** Peso do bloco 2 após exposição ao fogo e resfriamento à temperatura ambiente

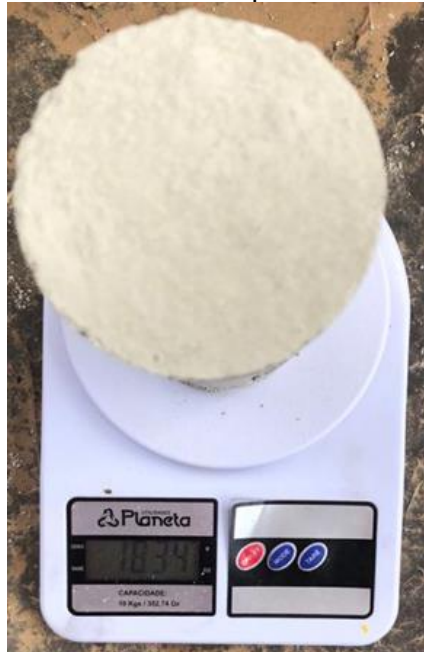
O bloco 3 não foi exposto ao fogo, sendo portanto o caso controle. Dessa forma, o mesmo permaneceu com sua resistência máxima. Além disso, o bloco 3 não perdeu peso, permanecendo com o seu peso inicial de 18.34 Kg, como é demonstrado na Figura 19.

**Figura 19:** Peso inicial e final do bloco 3 que não foi submetido à ação do fogo

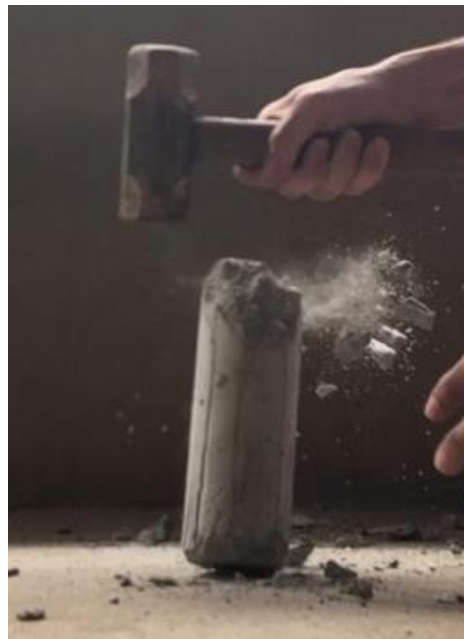
Como o bloco 3 não foi exposto ao fogo (caso controle), o mesmo não sofreu alterações significativas após os 15 golpes, como é demonstrado na Figura 22, uma vez que o bloco 3 permaneceu com sua resistência máxima devido a não exposição ao fogo.

**Figura 22:** Bloco 3 (caso controle) com poucas alterações observadas devido a manutenção de sua resistência máxima
