## ESTUDO DA PATOLOGIA EM COBERTURA DE ESTRUTURAS METÁLICAS E PROPOSTA PARA SUA CORREÇÃO NA CIDADE DE MANHUMIRIM

*Curso: Engenharia Civil Período: 10º Área de Pesquisa: Estruturas Metálicas*

A patologia analisada é de uma estrutura metálica de cobertura em uma edificação situada em Manhumirim – MG, onde com o decorrer do tempo começou a apresentar fissuras nas paredes de alvenaria até que evoluíram para uma fenda, a partir desse momento foram observados um crescimento maior da abertura até que foi notado o rompimento do banzo inferior de uma das treliças metálicas da cobertura.

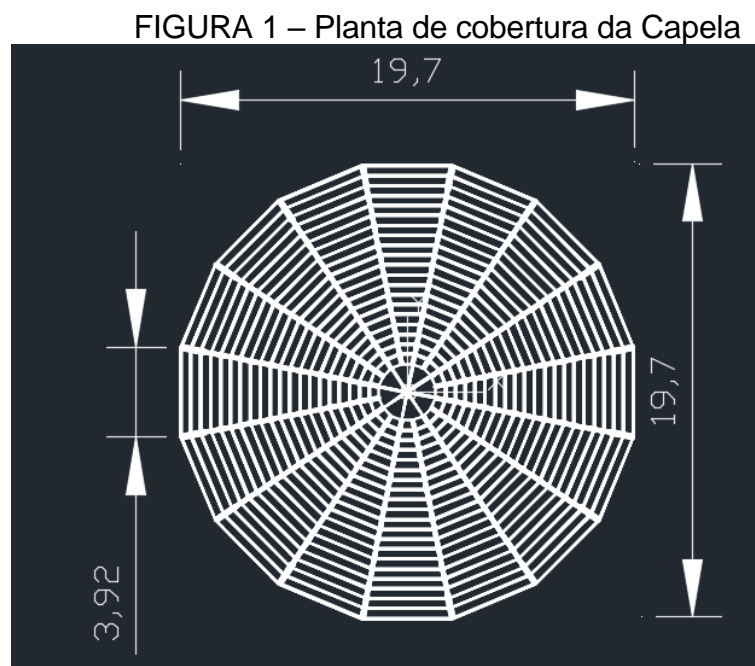
Inicialmente o modelo geométrico é similar a estrutura real e será feita uma análise para encontrar o que levou a estrutura a sofrer colapso em um perfil metálico da sua composição. Encontra-se o modelo geométrico, representado pela Figura 1 com cotas das extremidades expressadas em metros. Os pilares de concreto armado possuem seção de 20x100cm e as treliças penetram o pilar, descarregando as cargas nele, como mostra a Figura 2. A Figura 3 representa como se encontra as treliças metálicas executadas.

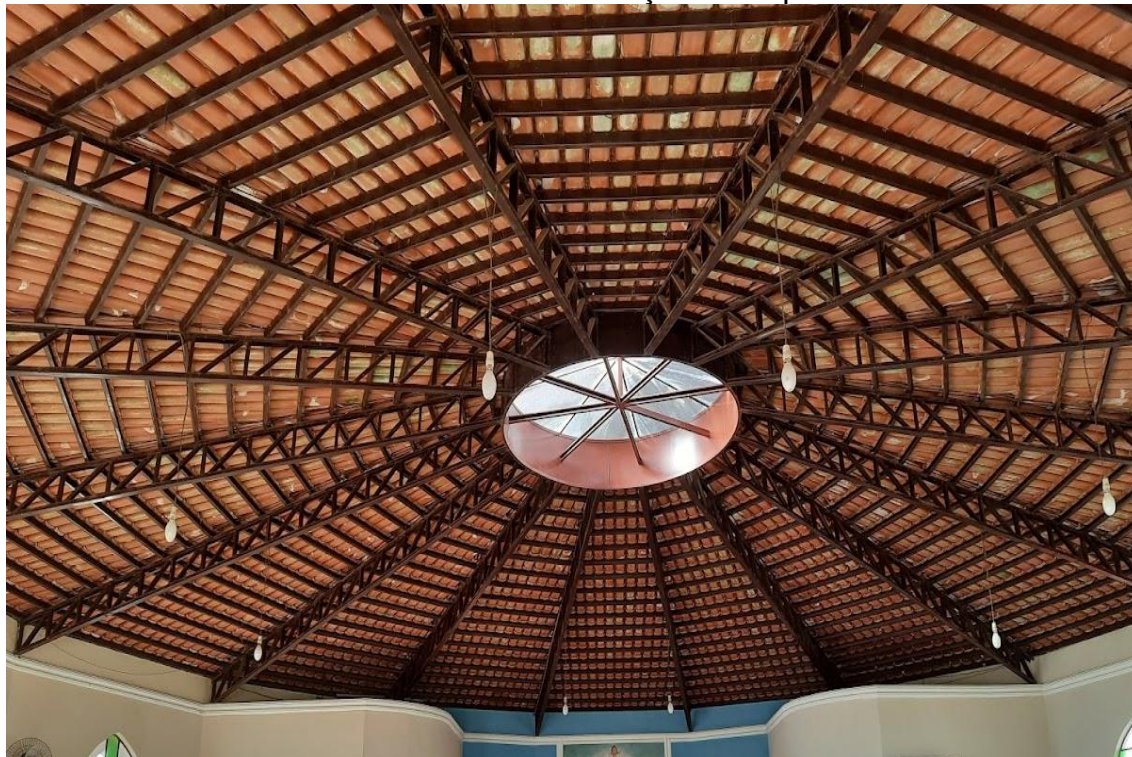
FIGURA 3 – Trelças da Capela

A estrutura metálica de cobertura da capela apresentada acima, é composta por treliças de perfil de aço com carregamentos de telhas cerâmicas no estilo colonial, tendo

sua edificação em concreto armado e alvenaria no formato circular, com a cobertura em estilo cúpula.

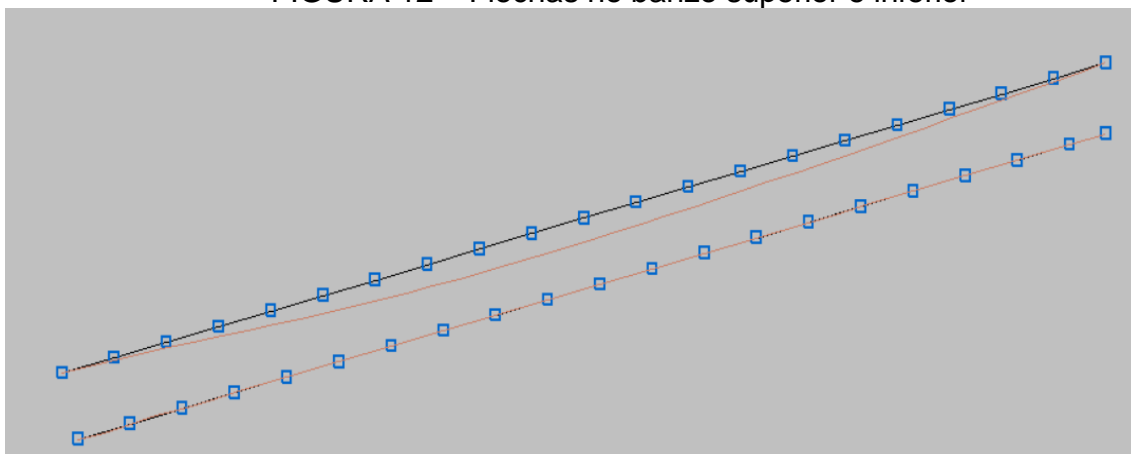
FIGURA 12 – Flechas no banzo superior e inferior

Os esforços aplicados na estrutura geram diversos valores de análises, dentre eles observa-se a flecha atuante nos banzos superior e inferior que atingem 0,8018mm, como mostra a Figura 12, um resultado dentro dos parâmetros da norma que limita o deslocamento de vigas de cobertura pelo comprimento dividido por 250, ou seja, podendo atingir o limite de 3,6 cm.

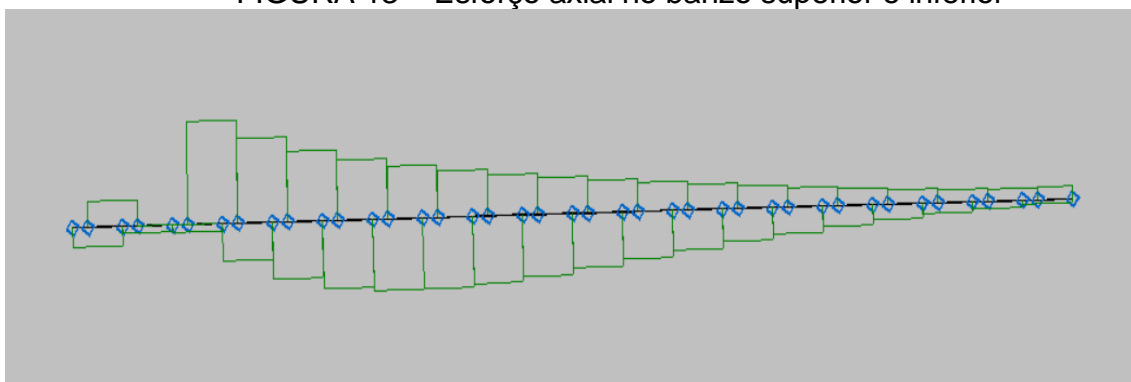
FIGURA 13 – Esforço axial no banzo superior e inferior

Outro dado importante é a força axial aplicada na estrutura dos banzos inferiores e superiores, representado pela Figura 13, e nas terças, dado pela Figura 14, até serem transferidos os esforços para os pilares. Os esforços axiais máximos nos banzos foram de aproximadamente 7kN por trecho em viga e nas terças alcançou 3,45kN por barra em seu estado último.

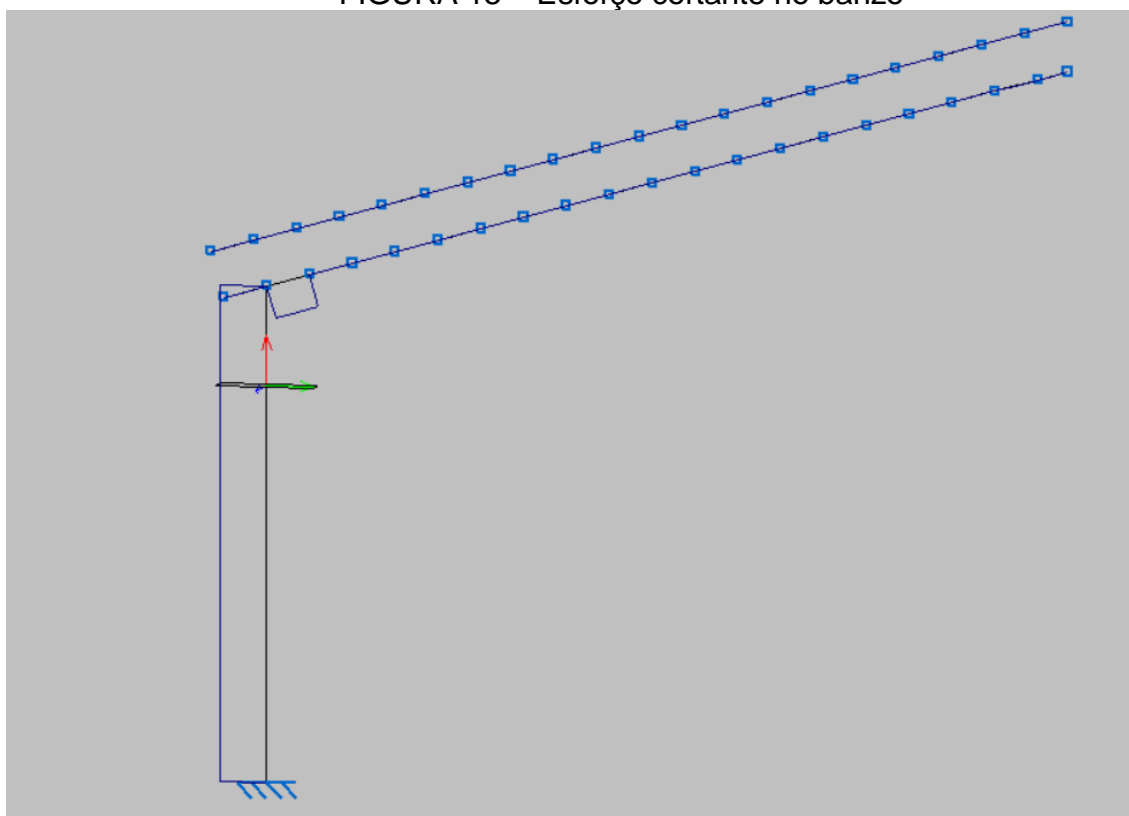
FIGURA 15 – Esforço cortante no banzo

O esforço de cisalhamento que trabalha tangenciando a área de seção transversal da peça metálica no banzo inferior e superior atinge em sua combinação última o valor de 3kN, sendo transferido esse esforço para os pilares responsáveis pela sustentação da estrutura metálica e todas demais sobrecargas de utilização, como pode ser observado na Figura 15.
