## **PATOLOGIAS CAUSADAS PELA UMIDADE - ESTUDO DE CASO EM UMA EDIFICAÇÃO RESIDENCIAL NO MUNICÍPIO DE SÃO PEDRO DA ALDEIA/RJ**

**Resumo:** A umidade nas construções pode gerar danos graves a estrutura, interferir na estética da mesma, além de prejuízos financeiros, como também possíveis danos à saúde de seus usuários. Este trabalho apresenta um estudo das patologias de uma parede com 6 m<sup>2</sup>, em uma residência unifamiliar, localizada no Bairro Bela Vista, na cidade de São Pedro da Aldeia-RJ. Para realização do estudo, utilizou-se como referência as normas brasileiras NBR 9575, NBR 9574, NBR 15575 com intuito de definir os problemas encontrados quanto à erros de execução de impermeabilização, falta de impermeabilização e patologias existentes decorrentes dos mesmos. Com visitas ao local, analisou-se as patologias presentes na parede em estudo, causadas por umidade, diagnosticando-as como manchas, bolor, descolamento e eflorescência, trazendo então suas possíveis soluções para esses defeitos. Por fim, concluiu-se que medidas como impermeabilização da área externa e interna da parede, bem como adotar uma calha para suprir a falta de um beiral, devem ser tomadas para tratamento

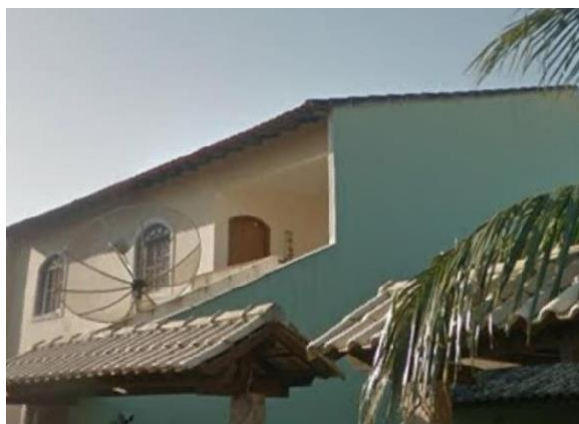
**Figura 8** - Casa do estudo de caso.

A residência possui 58m<sup>2</sup> (Figura 8), onde a parede da varanda em questão possui 2m de largura, 3m de altura e 0,13 m de espessura, totalizando 6m<sup>2</sup>. Para coleta da amostragem realizou-se uma contagem visual das patologias, com superfícies de avaliação (trena) de 5 metros de comprimento, usando o chão como eixo inicial até o início da demonstração visual da patologia. No total, a residência em estudo só apresentou patologia na parede da varanda.

O objeto de estudo do presente artigo é uma residência de dois pavimentos, executada em estrutura de concreto armado convencional (laje, viga e pilar), localizada no bairro Bela Vista, em São Pedro da Aldeia, no interior do Rio de Janeiro. Seu pavimento térreo é constituído por uma garagem e seu segundo pavimento é a residência onde observou-se que na parede da varanda de entrada da casa apresenta-se algumas patologias.
