# A AVALIAÇÃO DE FUROS HORIZONTAIS EM VIGAS DE CONCRETO ARMADO EM RELAÇÃO AOS DESLOCAMENTOS VERTICAIS E À ELEVAÇÃO DA QUANTIDADE DE ARMADURA

Resumo- O conceito BIM (Building Information Modeling) tem sido difundido mundialmente no mercado da Construção Civil uma vez que ele visa a integração dos projetos de uma construção para que o planejamento e a compatibilização dos diferentes sistemas fiquem integrados. De tal modo, pode-se economizar em materiais e tempo já que o BIM traz uma ideia de que todos os projetos devem serem feitos de maneira conjunta e sem individualização ou desmembramento de etapas que constituem uma obra. No Brasil o modelo ainda é incipiente e não e usado pela maioria dos profissionais da área quando os projetos são concebidos. Um dos exemplos com elevada incidência é a falta de compatibilidade dos projetos estruturais e dos projetos hidrossanitários. Assim, em muitos casos, as estrutura é construída e posteriormente os tubos e conexões são locados, porém vigas e pilares podem não permitir que os tubos prossigam para o ponto de descida da prumada ou escoamento. De maneira errônea, as vigas e pilares são furados sem as observações contidas na norma de concreto,

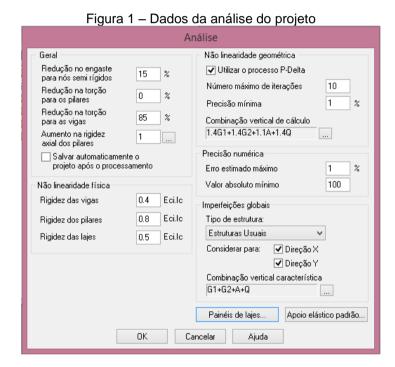
Figura 2 – Dados dos materiais e da classificação quanto a classe de agressividade do projeto

Nas Figura 1 e 2 pode-se ver os dados inseridos no *sotfware* para a análise do projeto em questão. Na Figura 1 são mostrados os dados de redução de momento e de torção dependendo da vinculação dos elementos estruturais. Além disso, é possível ver que o processo de avaliação da não linearidade geométrica utilizado pelo Eberick é o processo P-Delta. Já na Figura 2 o tipo de concreto a ser utilizado é mostrado. No caso, utilizou-se um concreto com *fck* de 25 Mpa. A classe de agressividade para áreas residenciais urbanas deve ser categorizada na classe II, segundo a NBR 6118. Com isso, o recobrimento determinado através da classe citada, foi de 3 cm para as vigas.

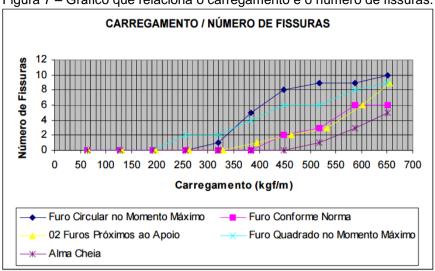
Figura 7 – Gráfico que relaciona o carregamento e o número de fissuras.

As Figuras 7 e 8 foram extraídas da pesquisa de Agustinho (2009) em que foram testadas vigas com furos diversos em relação à abertura de fissuras e ao número de fissuras. As vigas tinham seção em centímetros de 12x30, feitas com concreto com fck de 25 MPa e comprimento de 330 cm. É possível notar que as vigas com um furo no centro e dois furos próximos ao apoio, assim como na presente pesquisa, causaram um maior numero de fissuras, como mostrado na Figura 7. Na figura 8,é notório que o furo e a abertura quadrada no centro foram os tipos situações que causaram maiores aberturas de fissuras, seguidas pela viga com dois furos perto do apoio.

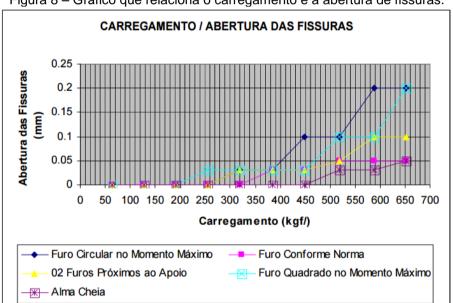
Figura 8 – Gráfico que relaciona o carregamento e a abertura de fissuras.
