DIAS 8 E 9 DE NOVEMBRO DE 2018

EMPREGO DE LAJES NERVURADAS EM MANHUAÇU - MG

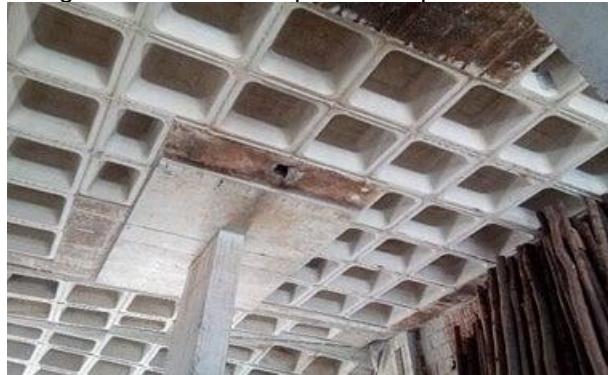
Figura 3 – Nervuras aparentes após desforma

A visita, realizada no dia 24 de agosto de 2018, na obra localizada na rua Frederico Dolabela, número 372 no centro de Manhuaçu possibilitou a identificação in loco do método adotado em projeto e execução da laje nervurada, principalmente com relação a caracterização das nervuras (Figura 3). O empreendimento optou pela utilização das fôrmas de polipropileno (Figura 4) que, após a cura do concreto, eram retiradas e reaproveitadas para o próximo pavimento, deixando visíveis as nervuras. As fôrmas disponíveis na obra eram de dois tamanhos (Figura 5), a primeira, e mais utilizada, possui tonalidade preta com dimensões em planta de 60 x 60 cm, sendo colocada na extensão máxima do vão, já a segunda, possui a coloração bege e dimensões em planta de 35 x 60 cm. Após a retirada dessas fôrmas, as nervuras ficaram com uma altura de 40 cm, e a mesa, que fica entre as nervuras, com uma espessura de 5 cm.

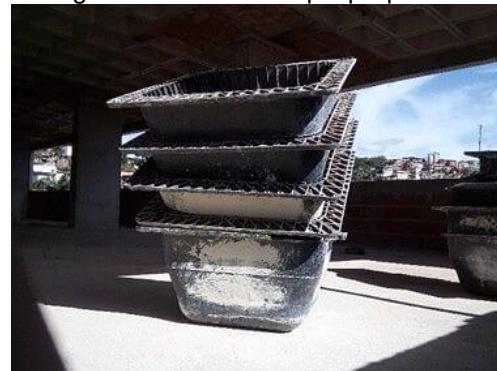
Figura 4 - Fôrmas de polipropileno.

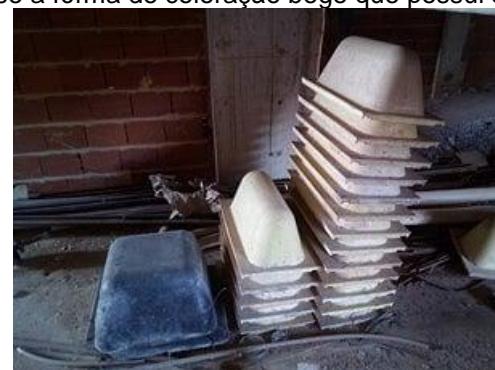
Figura 5 – À esquerda, encontra-se a fôrma de tonalidade preta que possui 60 x 60 cm, à direita, encontra-se a fôrma de coloração bege que possui 35 x 60 cm.

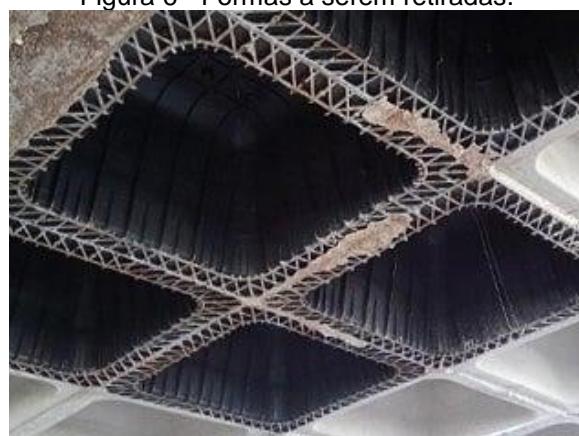
Figura 6 - Formas a serem retiradas.

Na visita em campo, notou-se que para facilitação da desforma (Figura 6) inicialmente foi utilizado óleo diesel espalhado por meio de um compressor (Figura 7), pois os desmoldantes encontrados no mercado não estavam sendo eficazes na desenformada laje e, por conta dessa ineficácia, muitas fôrmas acabavam quebrando ao serem retiradas. Entretanto, antes da utilização do óleo diesel, foi utilizado o óleo provindo da lubrificação de motores, popularmente conhecido como óleo queimado, porém, esse material acabava manchando a estrutura (Figura 8), o que gerava mais mão de obra.

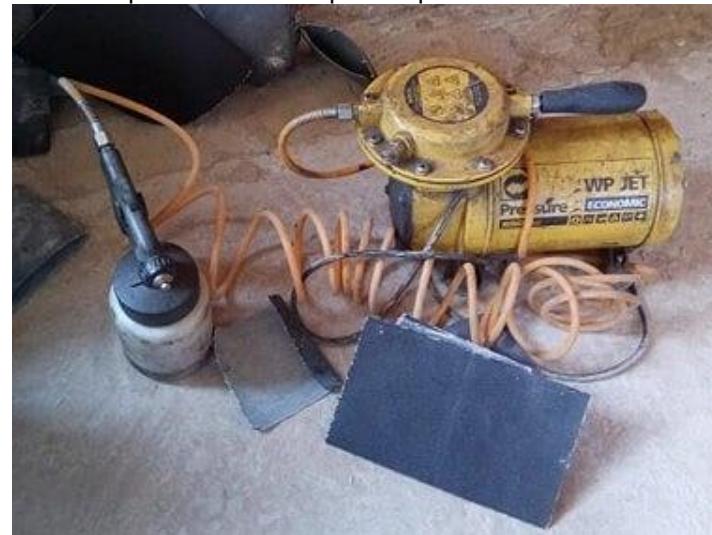
Figura 7 – Compressor utilizado para espalha o óleo diesel nas formas.

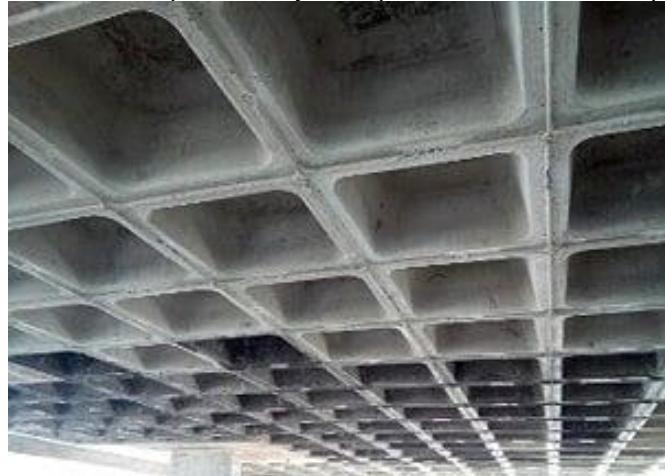
Figura 8 - Ao fundo a parte da laje em que foi utilizado o óleo queimado.

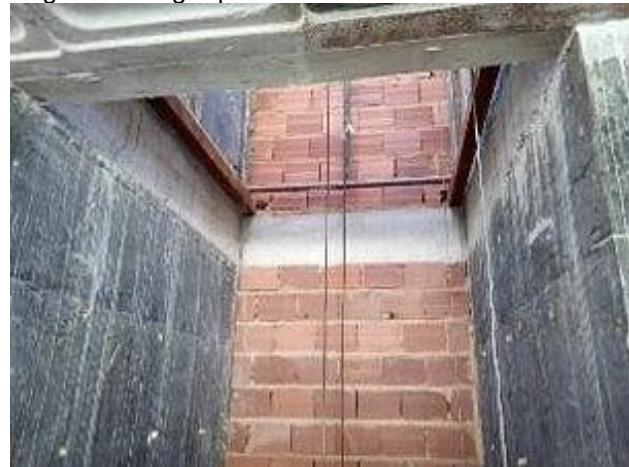
Figura 9 – Viga que forma o colarinho do elevador.

Apesar da laje nervurada não necessitar de vigas, elas foram utilizadas nos colarinhos do elevador (Figura 9) e ao redor da parede externa (Figura 10), além disso identificou-se os capiteis (Figura 11), sua armação de aço (Figura 12) e suas dimensões calculadas para que não houvessem o punctionamento do pilar.

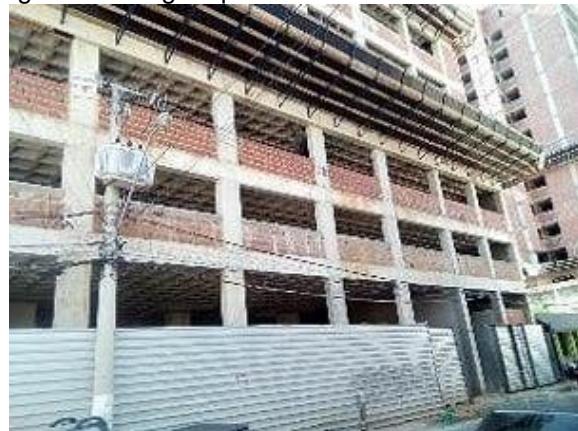
Figura 10 – Vigas que formam o colarinho externo.

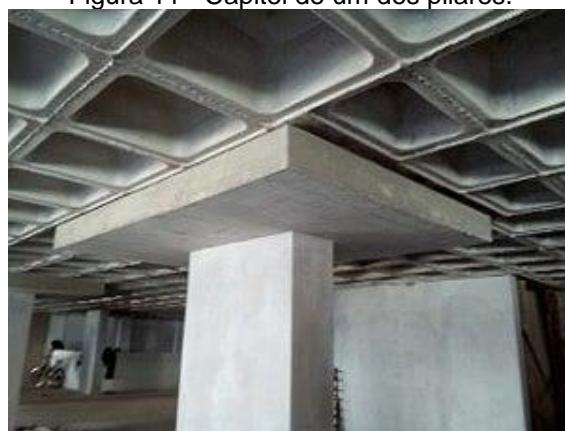
Figura 11 - Capitel de um dos pilares.

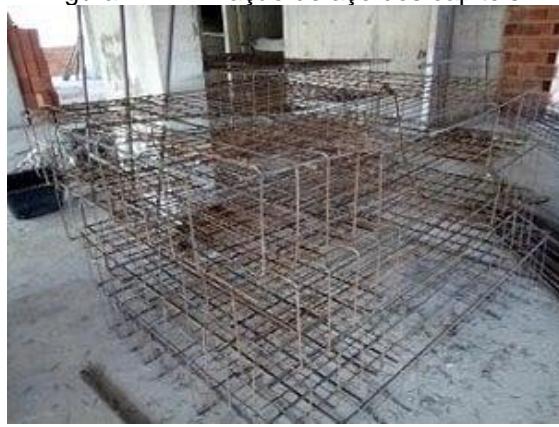
Figura 12 - Armação de aço dos capiteis.
